PROTECCIÓN DE DUCTOS EN RÍO COLIPA, VERACRUZ VEGA DE ALATORRE, VERACRUZ, MÉXICO

Canalización Rectangular y Trapezoidal

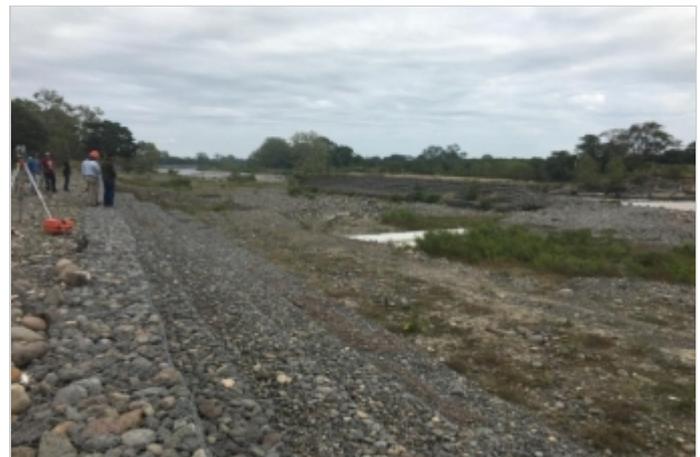
Antes de la Obra

Debido a que el Río Colipa erosionó las márgenes por donde se tienen dos líneas de suministro de productos petroquímicos, en específico, dos líneas de ductos pertenecientes a Petróleos Mexicanos. El primero, un Oleducto de 30" \varnothing , que tiene una dirección de: Nuevo Teapa-Poza Rica, que se encuentra fuera de servicio y el segundo, un gasoducto de 48" \varnothing que tiene una dirección de: Cactus - San Fernando. El gasoducto, quedó expuesto en el km 494+500, en específico en el cruce con el Río Colipa, en las inmediaciones de la Colonia de Diana Baja.

Este Gasoducto, pertenece al Centro Nacional de Control de Gas (CENAGAS) el responsable de esta línea, de igual forma mantiene la gestión y mantenimiento del ducto. La solución considerada, es la reparación de los daños ocasionados al Gasoducto de 48" \varnothing , combinando diferentes soluciones de protección empleadas para la protección del Gasoducto. Esta combinación sugiere una zapata corrida armada, una protección longitudinal de tipo trinchera de concreto reforzado, material de relleno confinado en bolsas de geotextil, muro gavión, contenedores de bolsacreto y una losa de concreto hidráulico.
