## QUEDA DE ROCHAS - BOULEVARD MONS. ROMERO SAN SALVADOR, SAN SALVADOR, EL SALVADOR

### Estabilizações e Proteções Superficiais de Taludes

**Projeto / Consultoria:** Control Contra la Caída de Rocas

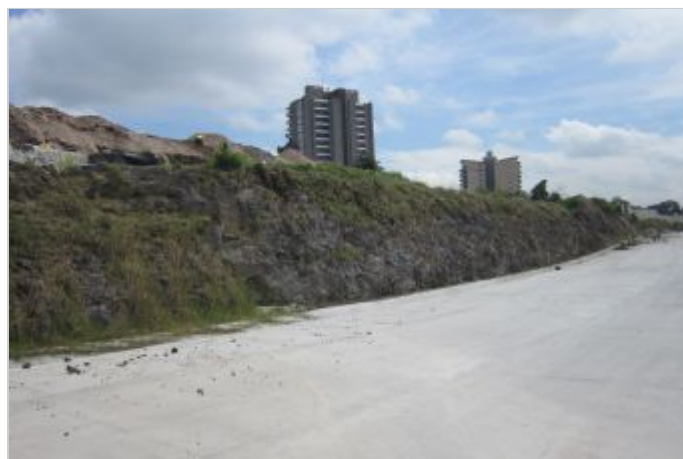
Antes da Obra

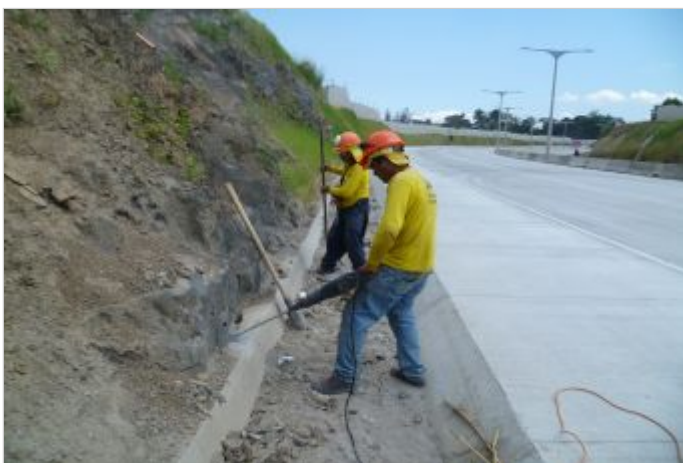
Durante a obra

Para proteger ao trânsito veicular de qualquer desprendimento dos taludes, optou-se por utilizar malhas de alta resistência. Esta foi colocada ao longo dos taludes propensos a este tipo de desprendimento. Os taludes mais altos alcançavam 5 m de altura e os mais baixos, 3 m. A malha foi ancorada com barras de aço na parte superior e inferior.

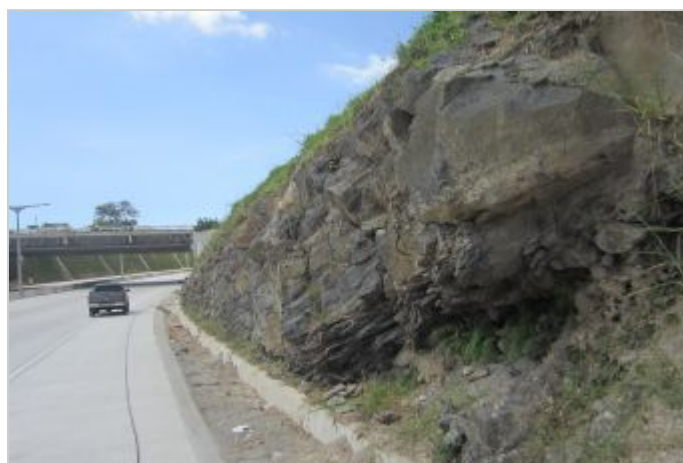
Antes da Obra

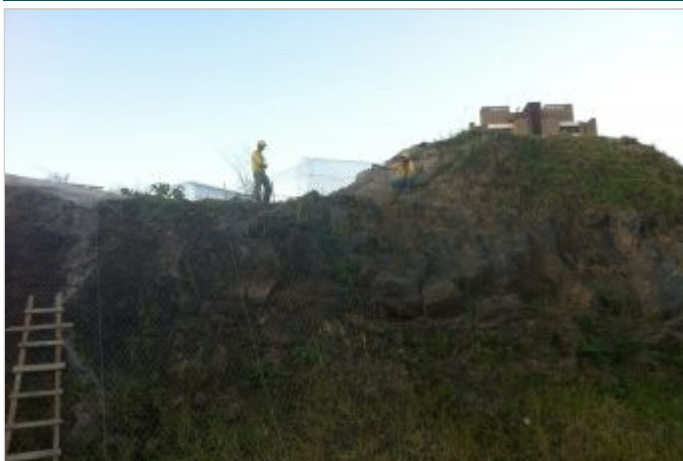
Durante a obra

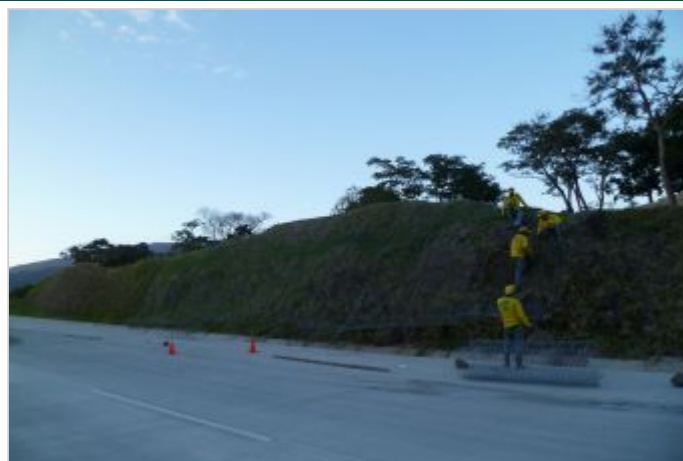
Durante a obra

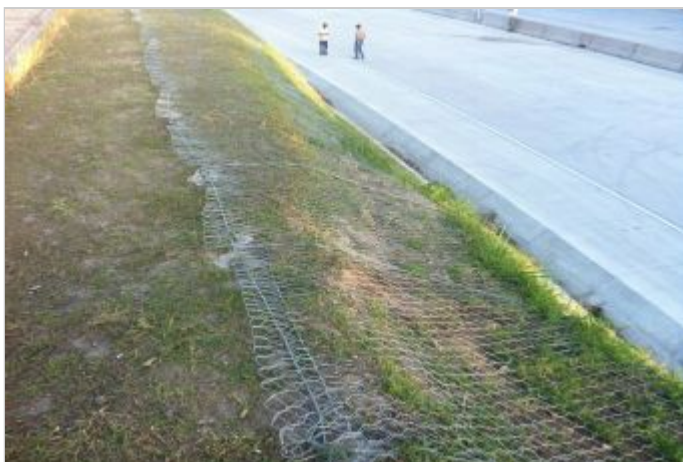
Durante a obra

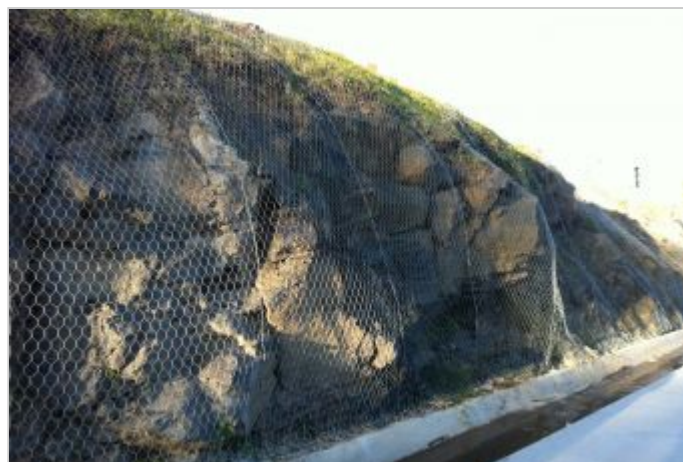
Obra Concluída
