**VÍA BOGOTÁ-VILLAVICENCIO**  
**VIA BOGOTÁ, VILLAVICENCIO, COLÔMBIA**

## Revestimentos Simples

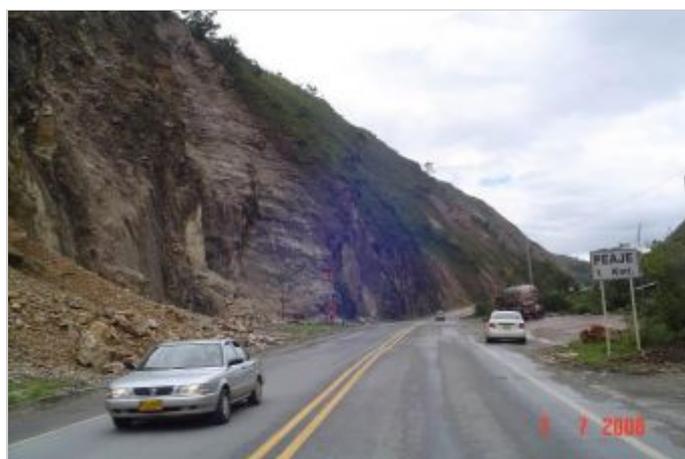
Antes da Obra

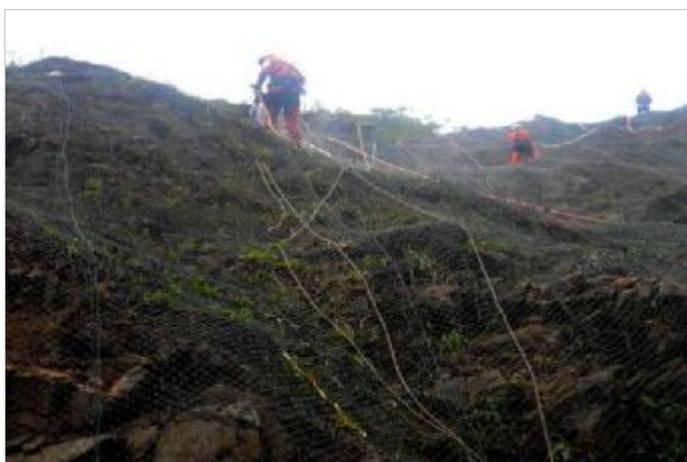
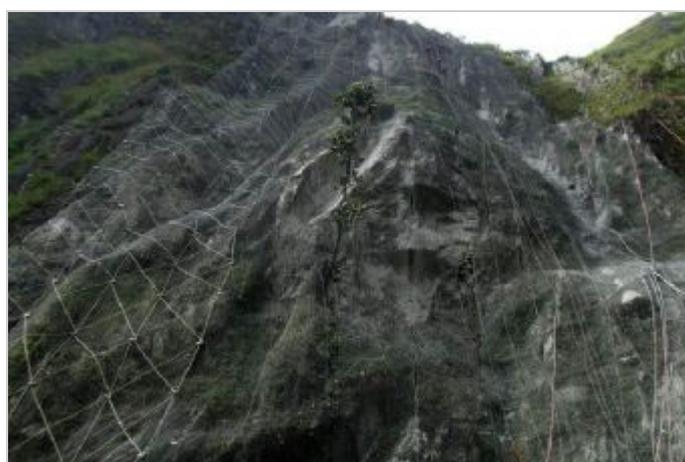
Durante a obra

Foram realizadas as remoções de materiais mais soltos e obras de controle de águas de escoamento superficial. Adicionalmente, utilizou-se a malha e cabos revestidos em PVC afim de evitar a deterioração provocada pelo elevado pH do solo local. Foi realizado também o revestimento e estabilização superficial dos taludes rochosos, mediante sistemas de malha dupla torção e uso de cabos, afim de conter a queda de pequenas pedras do talude.

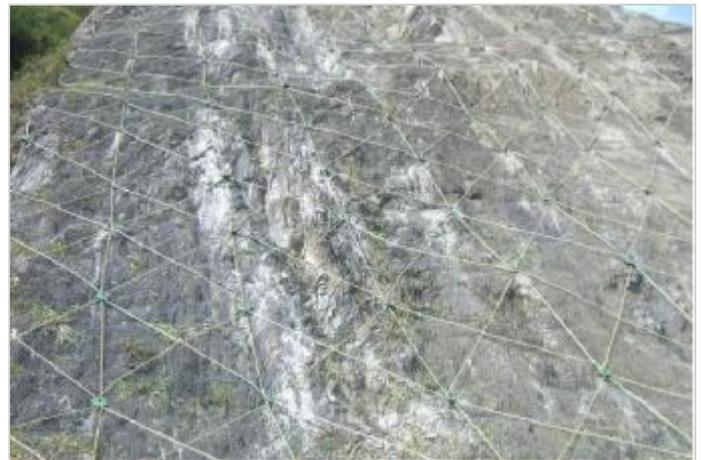
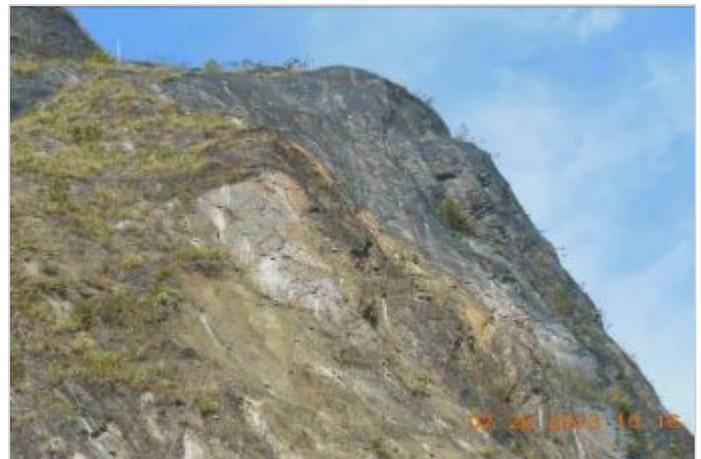
Obra Concluída
