CONTROL DE EROSIÓN BARRERA DE RESIDUOS N°3 LA LIBERTAD, LIMA, PERÚ

Estabilizaciones y Protecciones Superficiales de Taludes

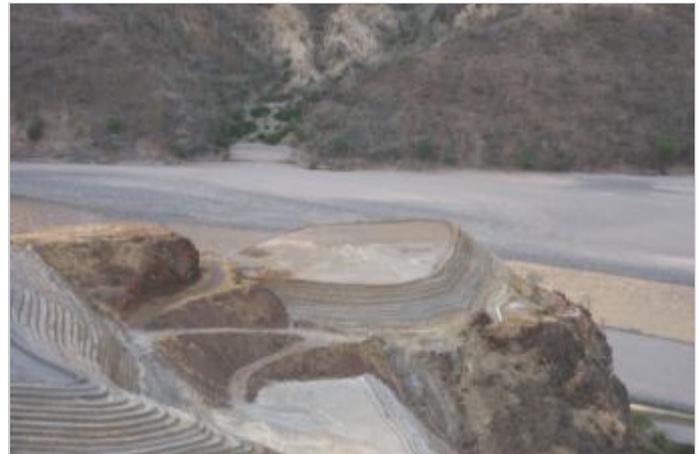
Antes de la Obra

Al llegar al límite de almacenamiento de la barrera de residuos n°3 de la compañía Minera Poderosa, necesitó realizar el cierre de la misma. Las constantes lluvias que ocurren en lugar, sumado a la presencia de taludes de gran inclinación y extensión, podrían generar problemas entre los desechos y el medio ambiente. La solución exige tomar medidas de control de erosión superficial y restauración ambiental con el manejo de la vegetación.

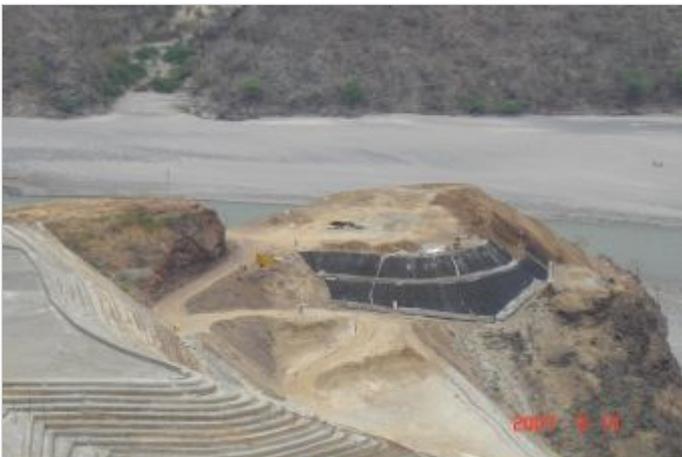
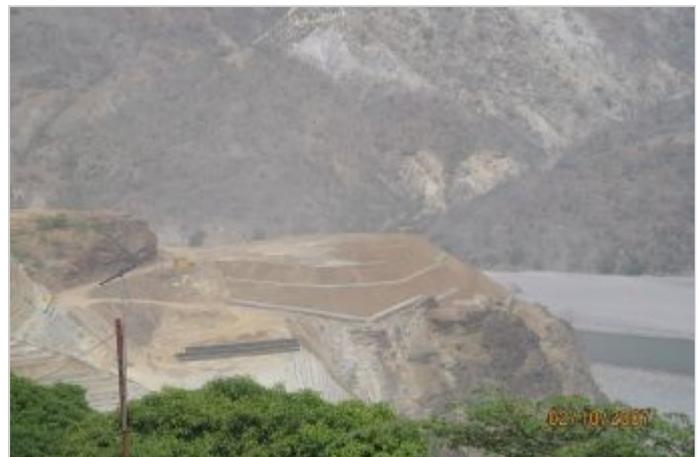
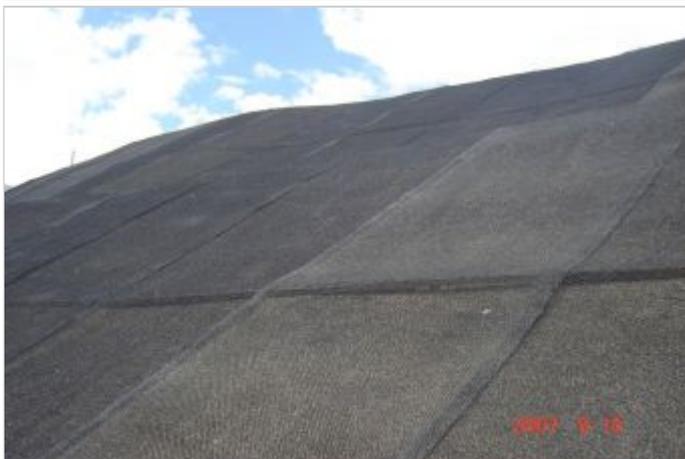
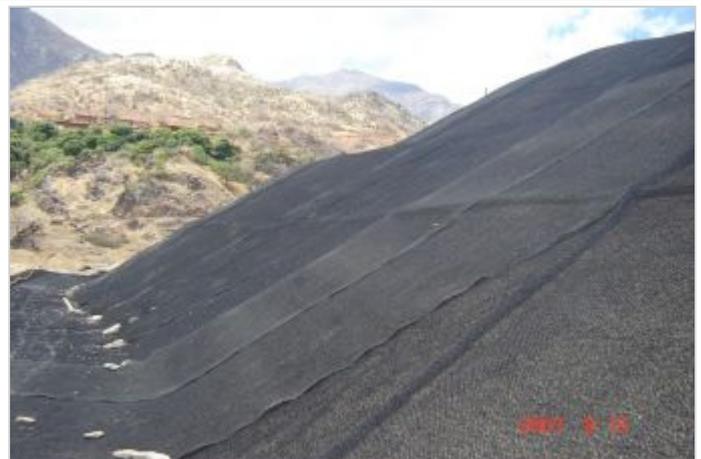
Durante la Obra

En vista de la necesidad de una solución eficiente y con un excelente soporte técnico, fue escogida una solución que envolvía el uso de geomantas MacMat® L para el control de erosión superficial y de Geocompuestos para drenaje. La finalidad del MacMat® L es de evitar el impacto directo de las gotas de lluvia y contrarrestar los efectos hidráulicos producidos por el flujo mientras se restablece la vegetación.

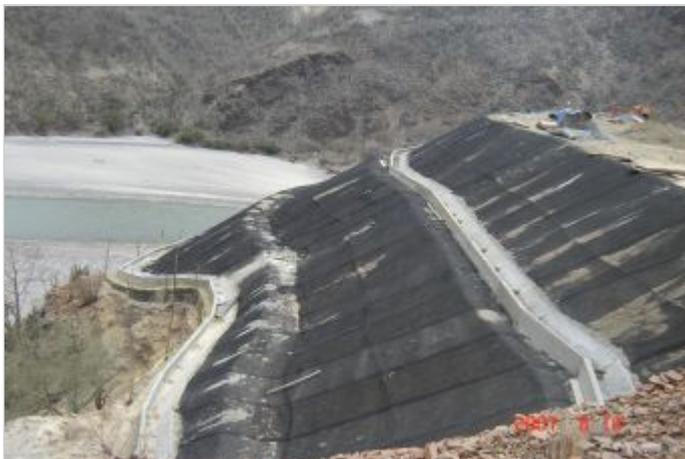
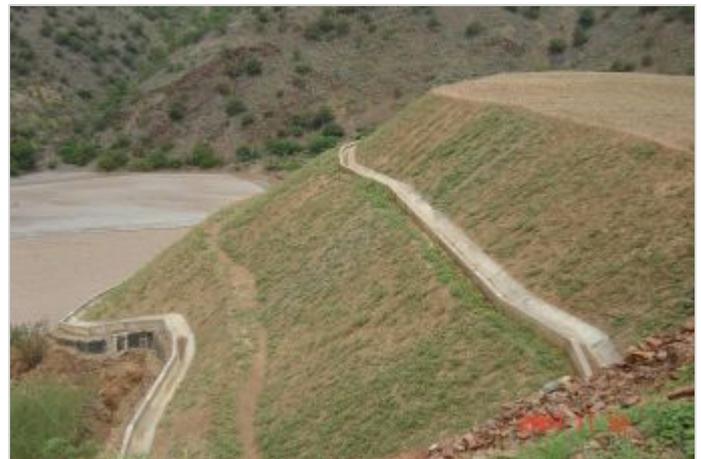
Obra Concluída

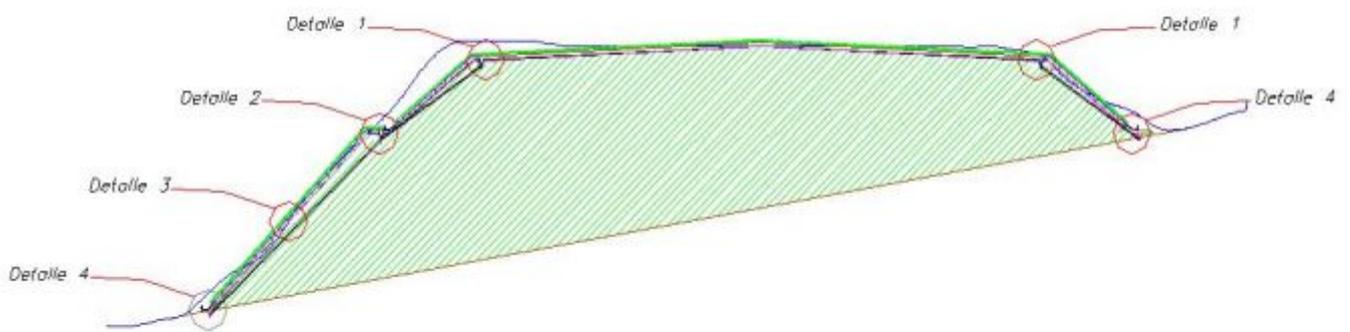
Representación esquemática
