## CONDOMÍNIO CACHOEIRINHA BRASIL, CAMPO GRANDE - MS

### Solução: DRENAGEM VERTICAL DE MURO DE ARRIMO COM GEOCOMPOSTO

Produtos: MacDrain® FP 2L e MacPipe®

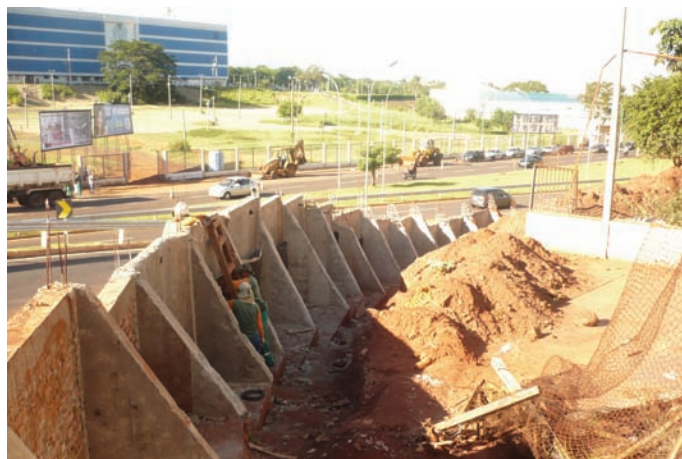
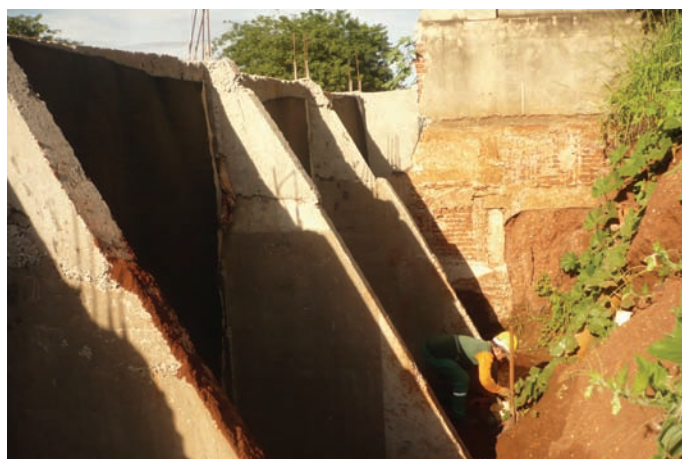
Antes da obra

Em 2010, um forte período de chuvas ocasionou enchentes por toda Campo Grande com vários pontos, contendo: alagamentos, danos em bueiros, canais e taludes. No condomínio Cachoeirinha, localizado na rua Ricardo Brandão, às margens do córrego que lhe deu o nome, ocorreu a ruptura de um aterro localizado numa área de lazer, destruindo parte da mesma. A solução adotada para o problema foi a construção de um muro de contenção em concreto armado, onde seria feita posteriormente a recomposição do aterro. A empresa responsável pela obra, Nautilus Engenharia Ltda, solicitou o auxílio da Maccaferri para fornecer uma solução de drenagem vertical ao muro, visto que o local continha grande área permeável e através das chuvas constantes ocasionava acúmulos d'água ao tardo da estrutura, aumentando as tensões horizontais sobre a mesma, bem como podendo carrear finos do solo, gerando erosões internas no maciço e, também no futuro, possíveis problemas de alto risco.

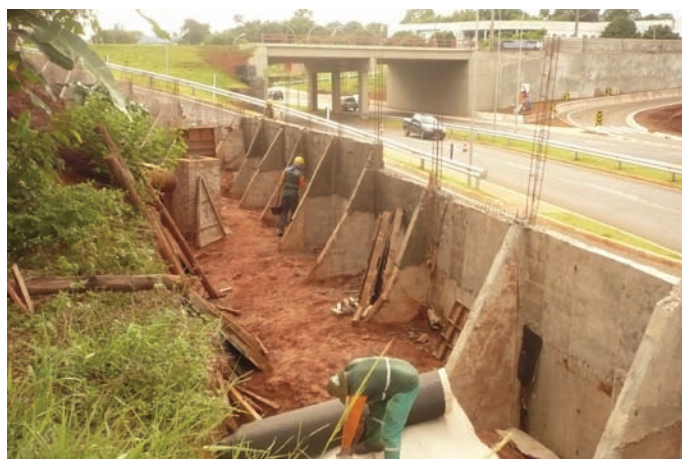
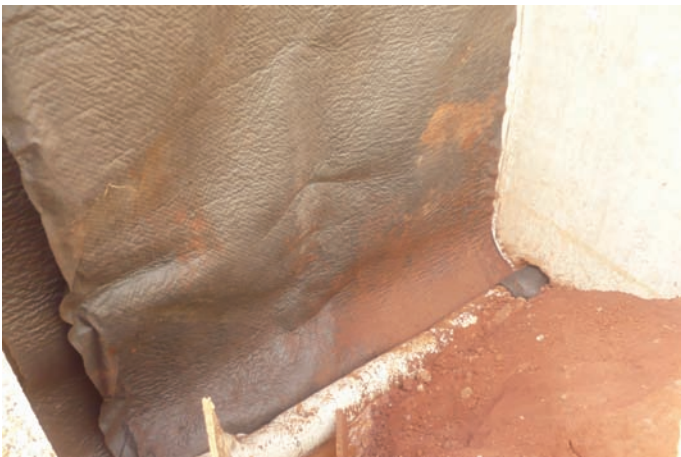
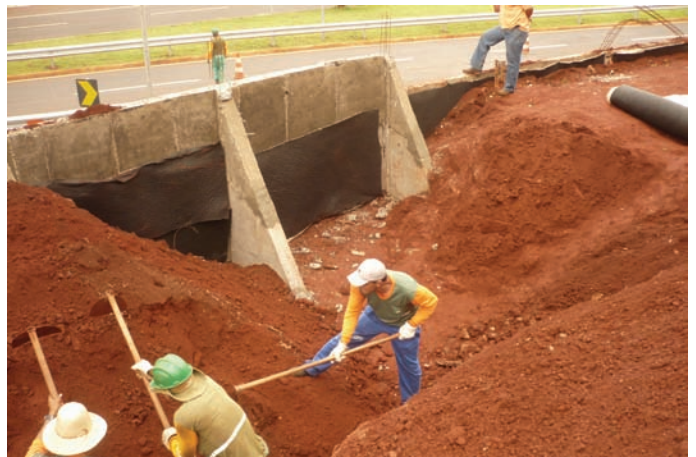
Durante a obra

O muro de concreto possuía contrafortes adentrando no aterro, portanto, entre os vãos, o MacDrain® foi fixado com a parte laminada voltada ao concreto, e a face geotêxtil em contato com o solo de aterro. O tubo MacPipe® foi envolto pelo próprio MacDrain® na base do aterro, por onde a água seria conduzida através de uma declividade de 0,5%.

Uma atenção especial foi dada para a proteção do núcleo drenante do MacDrain®, uma vez que sua exposição poderia gerar a entrada de solo, com possível obstrução dos vazios e consequente colmatação do sistema drenante.

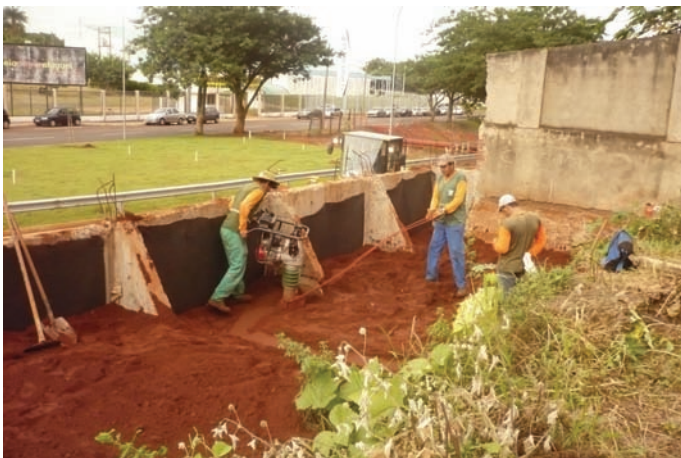
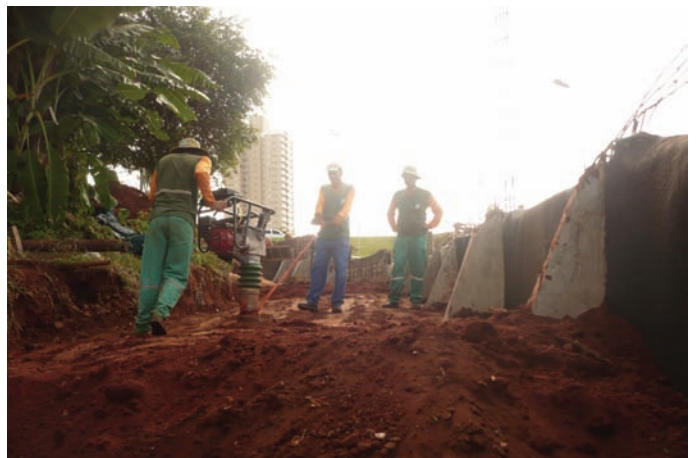
Obra Concluída

Concluída a fase de instalação do geocomposto e do tubo dreno, o aterro ao tardo do muro foi compactado através de equipamentos mecânicos leves, procurando assim readquirir as características físicas iniciais, resultando na recuperação da área de lazer.
