CÓRREGO DO RESSACA BRASIL, BELO HORIZONTE - MG

Soluções Hidráulicas: PROTEÇÃO E OU CONTENÇÃO DE MARGENS

Produtos: Gabião Caixa e Colchão Reno®

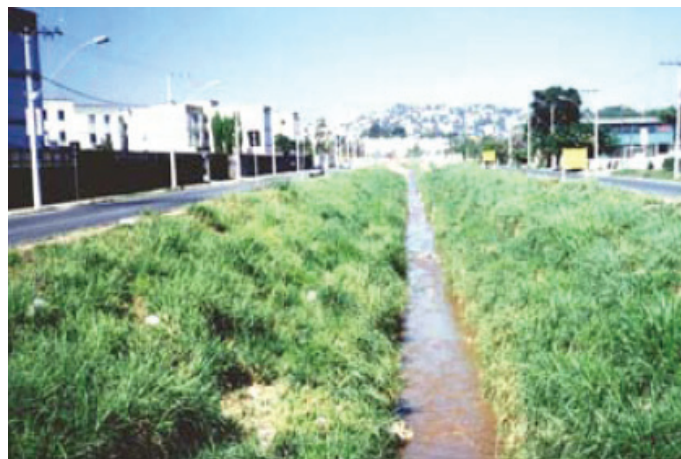
Após 23 anos de existência, as estruturas de contenção de margens em gabiões do córrego do Ressaca, encontravam-se praticamente destruídas.

O motivo principal que levou à degradação das estruturas foi o contato dos gabiões em arame galvanizado com a água altamente poluída e portanto quimicamente agressiva ao metal.

Antes da obra

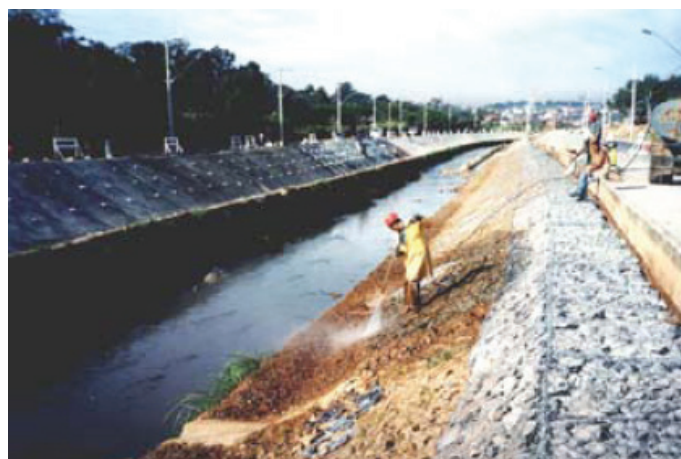
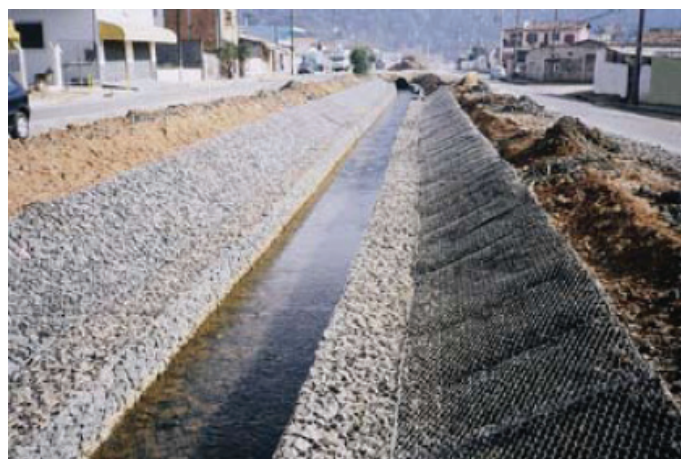
Durante a obra

A solução adotada é constituída por estruturas de gabiões, revestidos com liga zinco/alumínio recobertos com PVC, argamassados com uma capa de aproximadamente 5 cm.

Já a capa de argamassa nas estruturas, visa uma otimização nos processos de limpeza e manutenção do canal, além de proporcionar uma defesa aos gabiões contra a abrasão dos resíduos sólidos em suspensão na água.

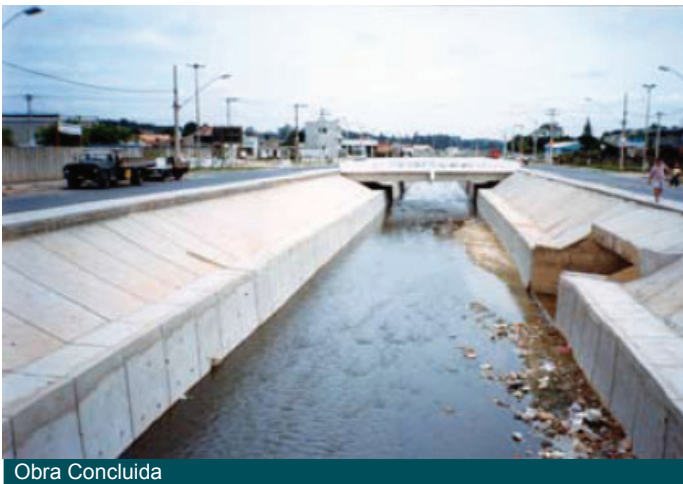
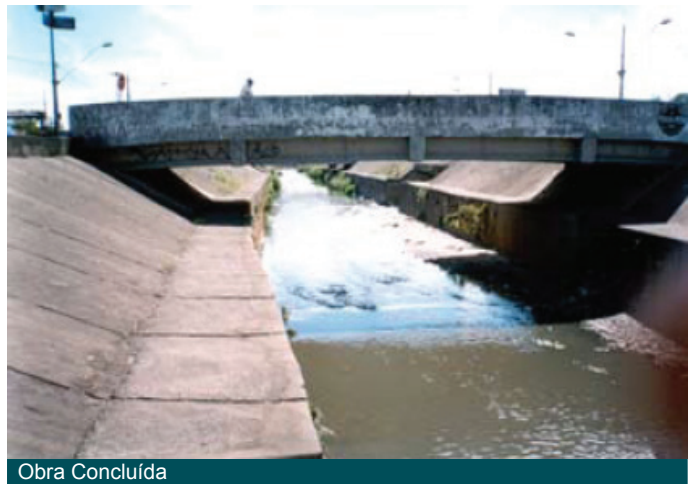
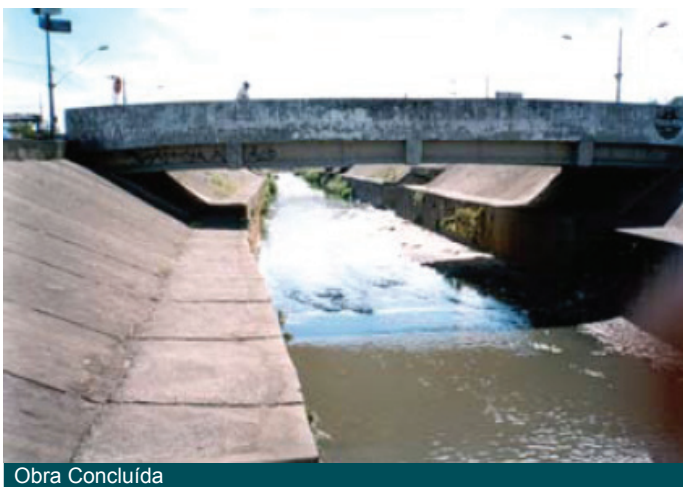
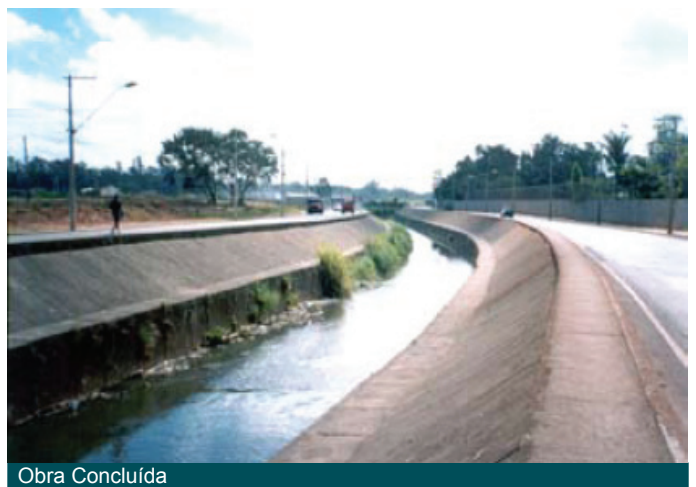
Obra Concluída
