## CASAS BAHIA BRASIL, DUQUE DE CAXIAS - RJ

### Solução: ESTABILIZAÇÃO SUPERFICIAL DE TALUDE

#### Produtos: Rede de Alta Resistência

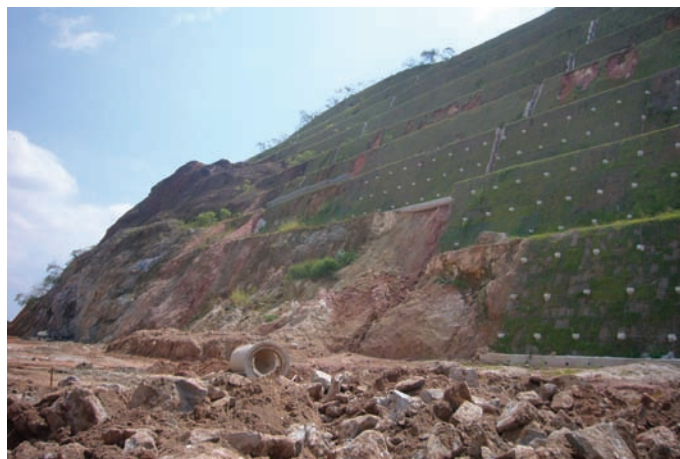
Um conjunto de taludes rochosos localizados em Duque de Caxias – RJ, com inclinação de 2H:1V e bermas de 3,00 m, apresentaram vários pontos de deslizamentos e erosões, principalmente no trechos inferiores. Além dos problemas expostos, foram constatadas também muitas fissuras de alívio em evolução. Algumas das explicações para os problemas acima referem à geologia do local e também ao fato da existência de percolação de água através do maciço.

Antes da obra

Para solucionar os problemas no maciço rochoso, foram previstas várias soluções. No primeiro trecho foram instalados chumbadores ao longo dos taludes inferiores, com a finalidade de estabilizar o maciço. Também foi executado o preenchimento das erosões com sacos de solo-cimento e reaterro, a fim de recompor a superfície do talude. Por fim foi instalada a rede de alta resistência associada a cabos de aço na face do talude, com a finalidade de confinar e impedir novos desprendimentos, garantindo assim a estabilidade superficial do maciço. Além da solução supracitada, foi aplicada a solução de solo grampeado com face em concreto projetado em alguns trechos do talude.

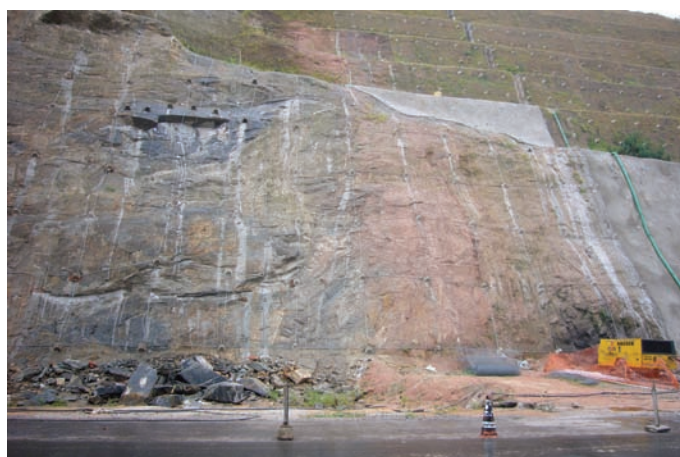
Durante a obra

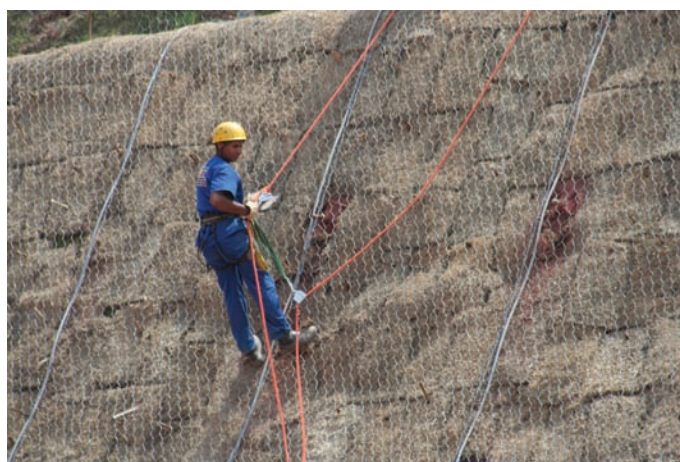
Durante a obra

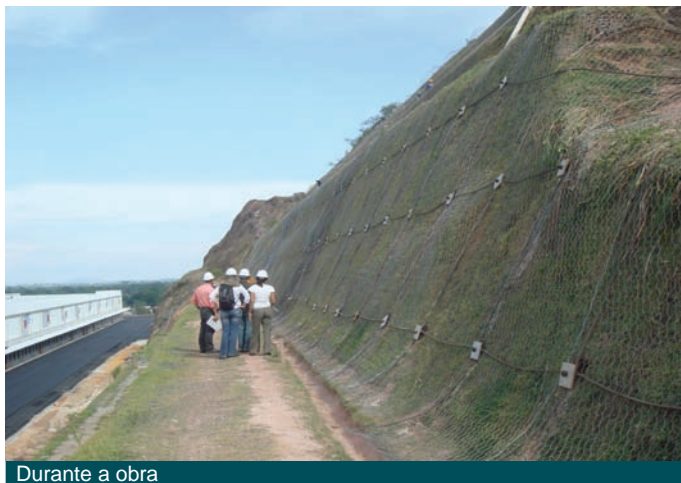
Durante a obra
