CASAS BAHIA BRASIL, DUQUE DE CAXIAS - RJ

Solução: ESTABILIZACIÓN SUPERFICIAL DE TALUDE

Produtos: Red de Alta Resistencia

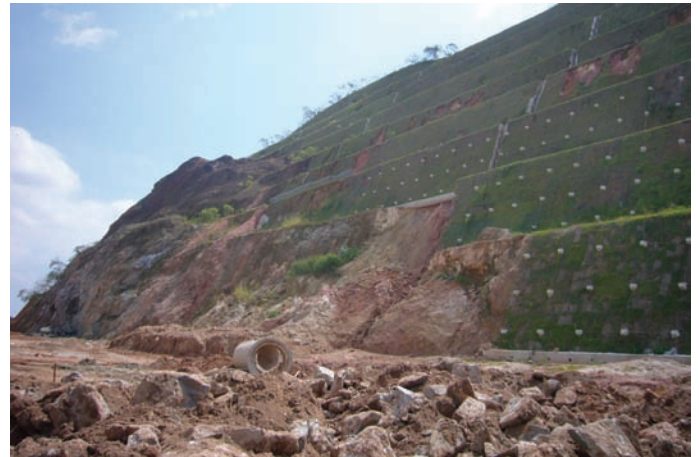
Antes de la obra

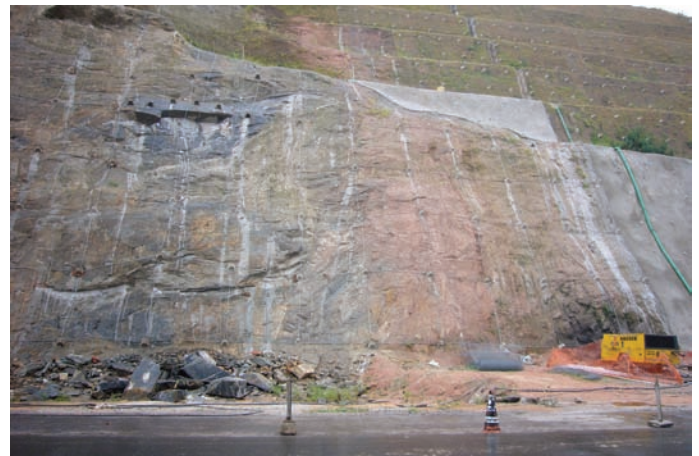
Durante la obra

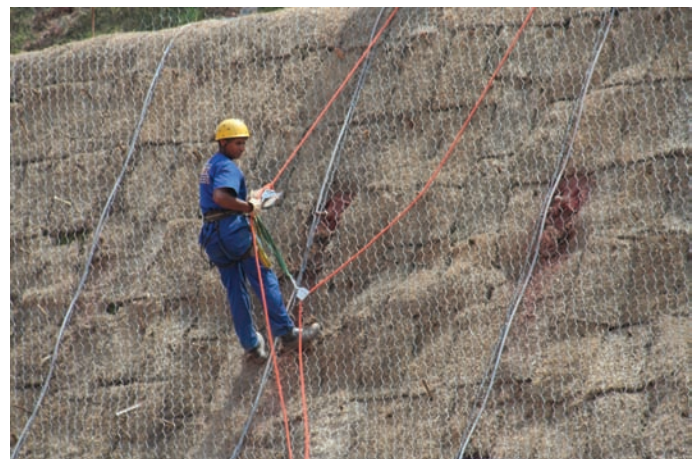
Durante la obra

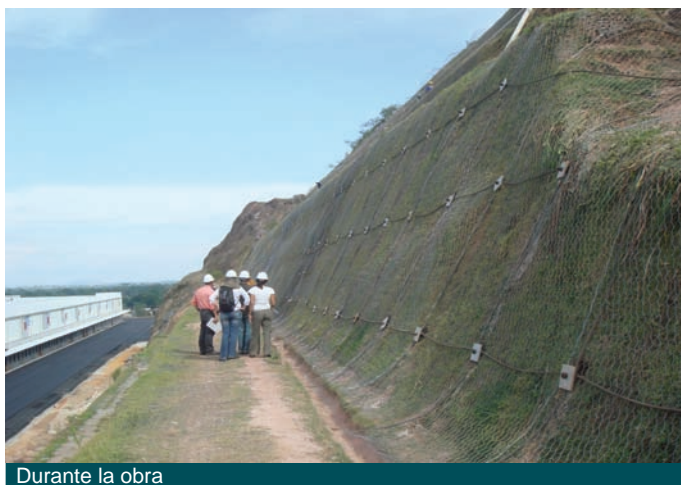
Durante la obra

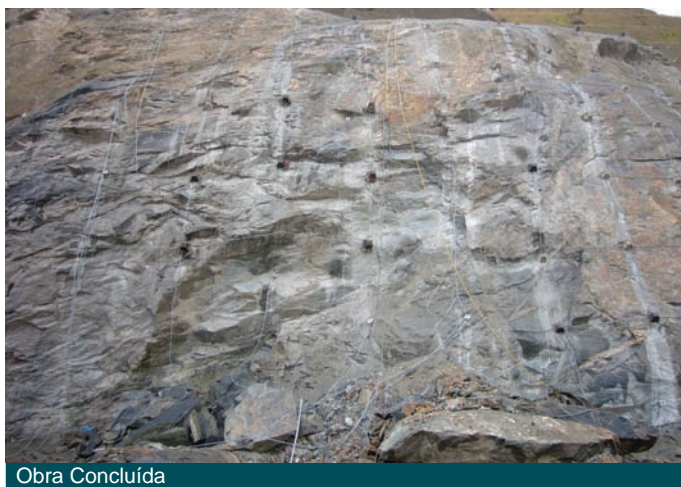
Obra Concluída

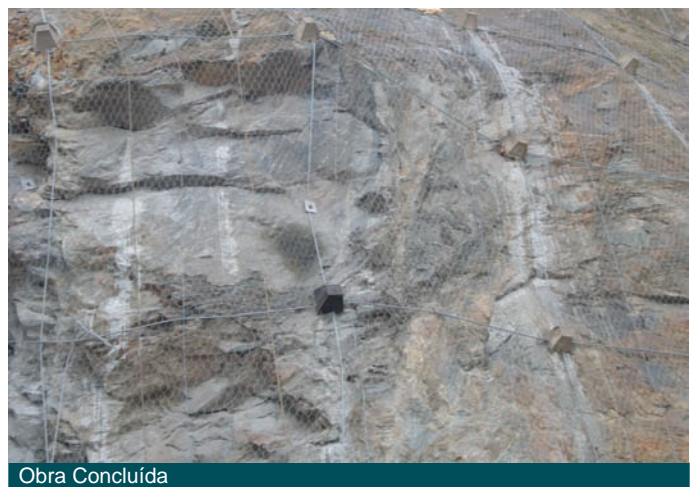
Obra Concluída
