**DEFENSA CON GAVIONES - CORREDOR ESTE DE CAJUCA  
NAZCA, ICA, PERÚ**

## Protecciones y/o Contenciones de Márgenes

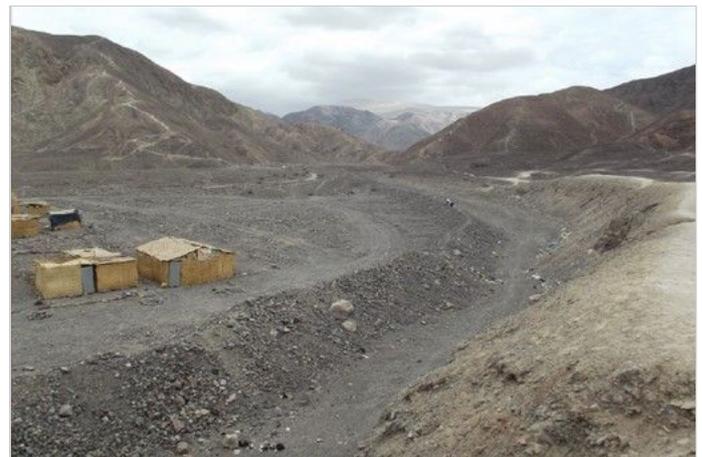
Antes de la Obra

Ante los hechos ocurridos a raíz del fenómeno del niño en el año 1998, el valle de Nazca ha sido afectado por el desborde del río y quebradas. La alta vulnerabilidad de desborde de la margen derecha del dren natural del sector de Cajuca del distrito de Nazca, es un peligro latente para toda la población de los centros poblados Cajuca I, II y Buena Fe.

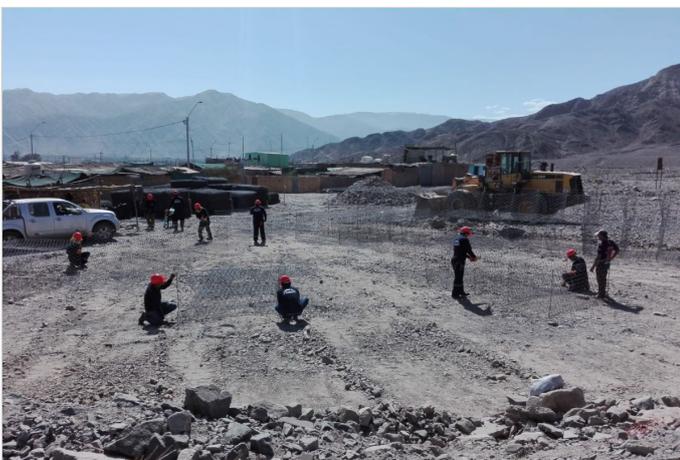
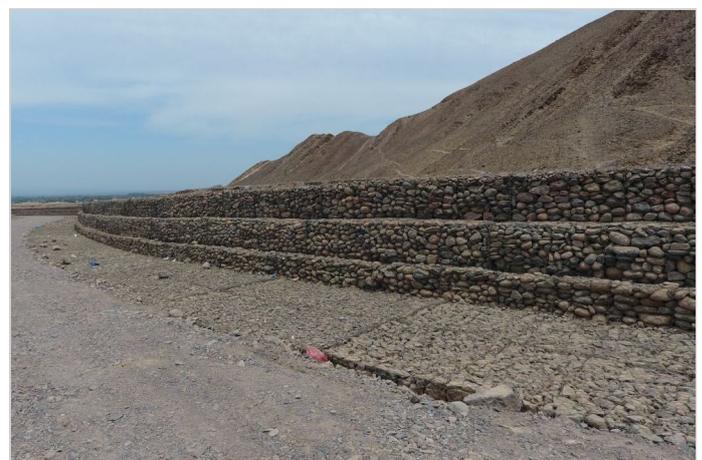
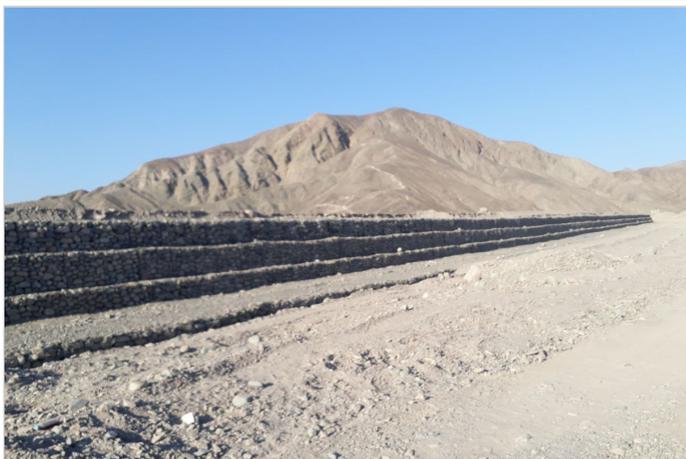
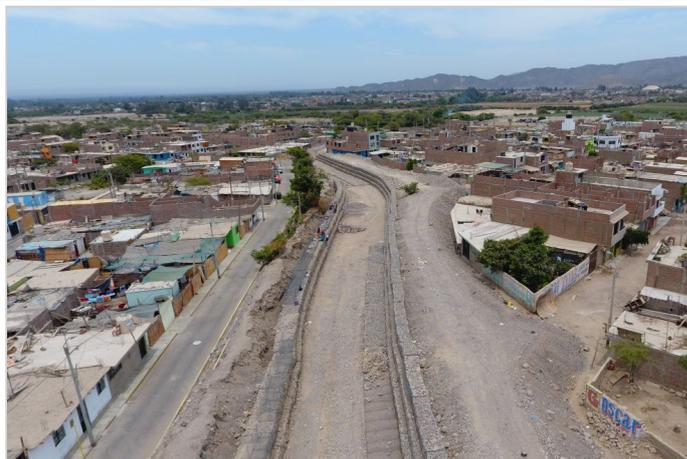
Durante la Obra

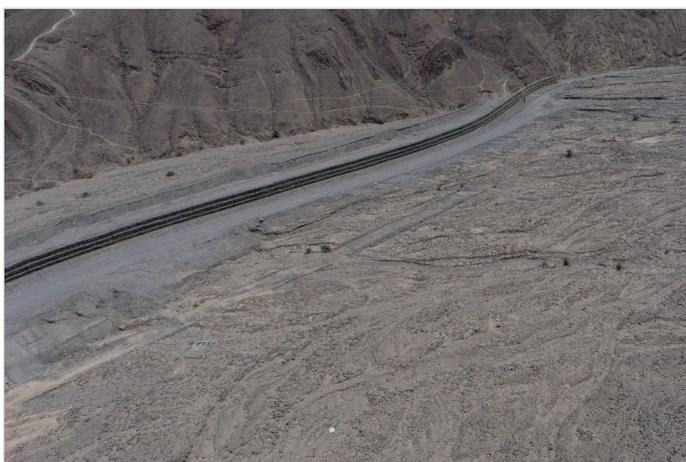
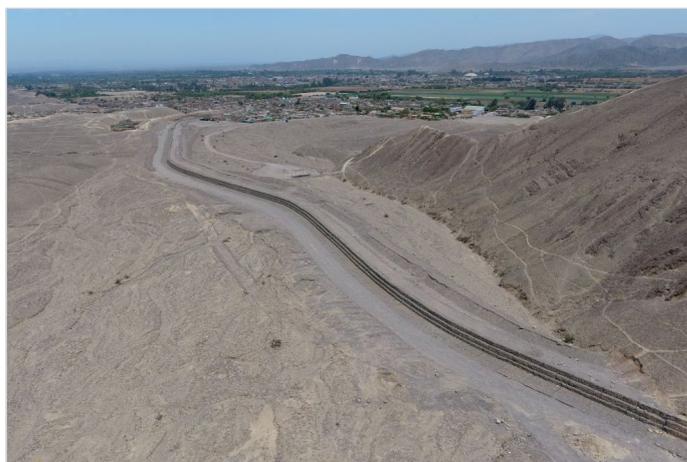
Obra Concluída

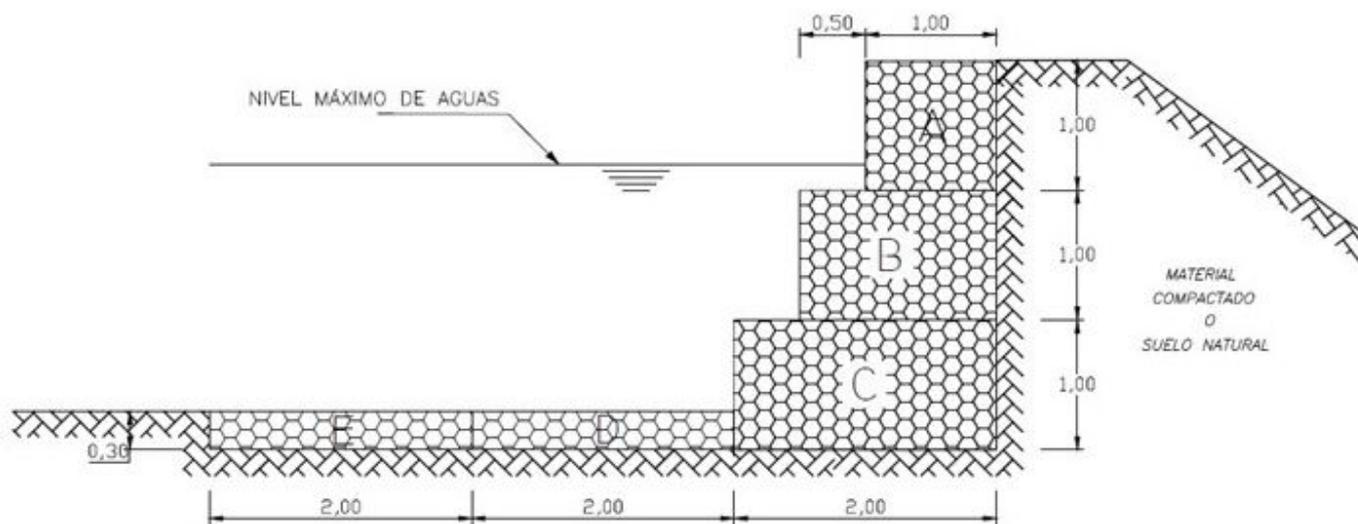
## Representación esquemática

La Municipalidad Provincial de Nazca estuvo a cargo del expediente técnico mediante su área técnica de estudios. El planteamiento hidráulico que determinaron como solución es la descolmatación y encauzamiento mediante una estructura de defensa ribereña con gaviones con base antisocavante de 1,300 ml en la margen derecha del dren natural de Cajuca.
