## RIPRISTINO CASSA DI ESPANSIONE FALCONARA MARITTIMA CASTELFERRETTI (AN), MARCHE, ITALIA

### Briglie, Culvert e Strutture Trasversali

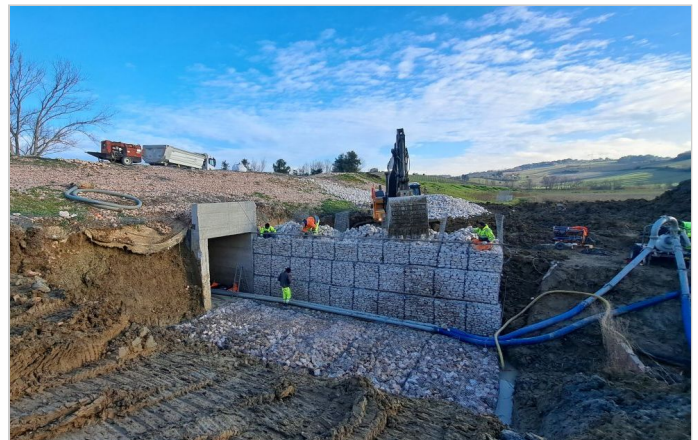
Esecuzione dei lavori - Ripristino del Fosso a monte dello sbarramento

Per garantire una maggiore resistenza dei rivestimenti dell'argine di sfioro della cassa e del canale, soggetti a sforzi tangenziali importanti durante gli eventi di piena, sono stati utilizzati per il ripristino Gabbioni in maglia 8x10 con filo 3.4 mm, più spesso dello standard, rivestiti in Galfan. La loro proprietà di resistenza all'azione di trascinamento della corrente (sforzo tangenziale ammissibile), è stata infatti testata alla Colorado State University. Inoltre, il filo più spesso garantisce una maggiore resistenza all'abrasione del materiale solido trasportato durante le piene, oltre a un migliore confinamento del pietrame contenuto nello scatolare.

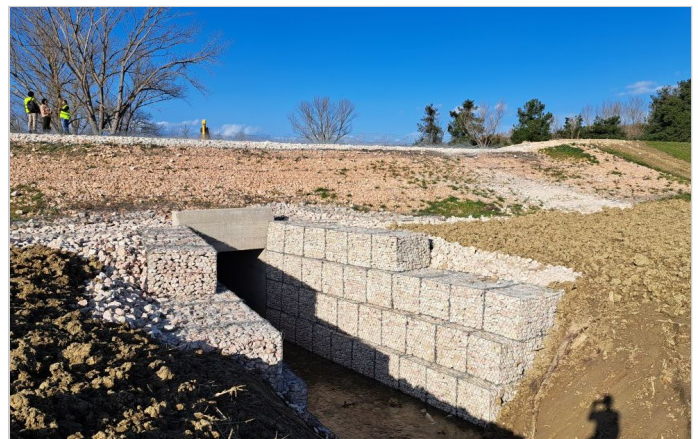
Protezione all'entrata del culvert completata

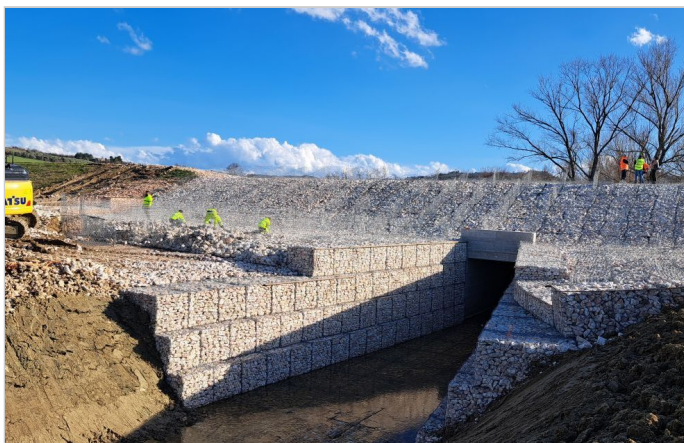
Esecuzione dei lavori - ripristino dei gabbioni a valle dello sbarramento

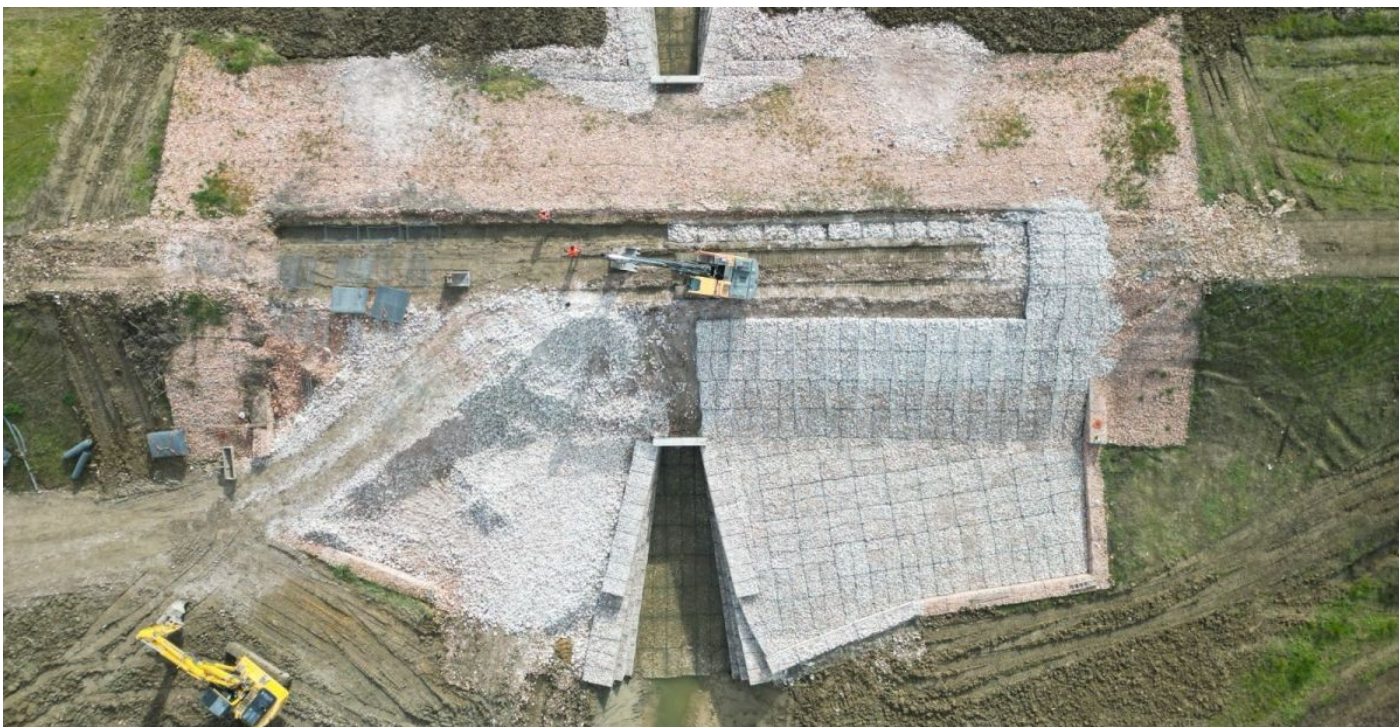
Esecuzione dei lavori vista dall'alto
