## PROTEZIONE CADUTA MASSI - S.P. 477 DI CASTELLUCCIO DI NORCIA (PG) NORCIA, UMBRIA, ITALIA

### Barriere Paramassi

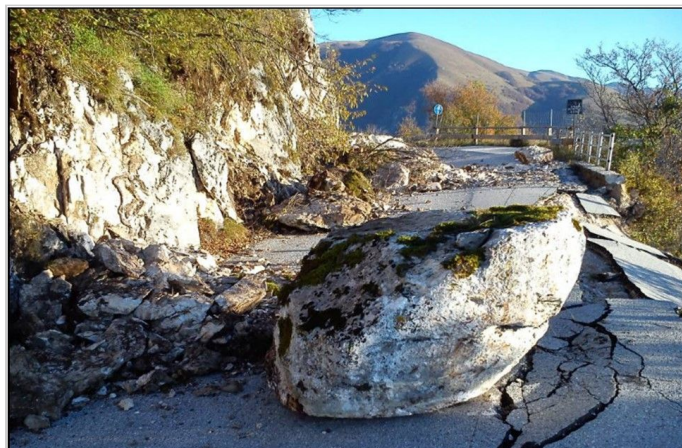
Massi caduti sulla carreggiata stradale (fonte: elaborati del progetto esecutivo)

A seguito dell'evento sismico del 24 Agosto 2016 e successivi, la S.P. 477-1 è stata interessata da diversi fenomeni di crollo di materiale roccioso provenienti sia dalla scarpata stradale, sia da alcune porzioni del versante a monte. In particolare, in conseguenza dell'evento sismico particolarmente intenso e distruttivo del 30 Ottobre 2016, le caratteristiche meccaniche degli ammassi rocciosi sono fortemente peggiorate, con un allargamento delle fessure presenti e la formazione di nuove fratture, causando estesi e generalizzati fenomeni di ribaltamento, crollo e rotolamento massi, che hanno raggiunto la sede stradale, danneggiandola significativamente.

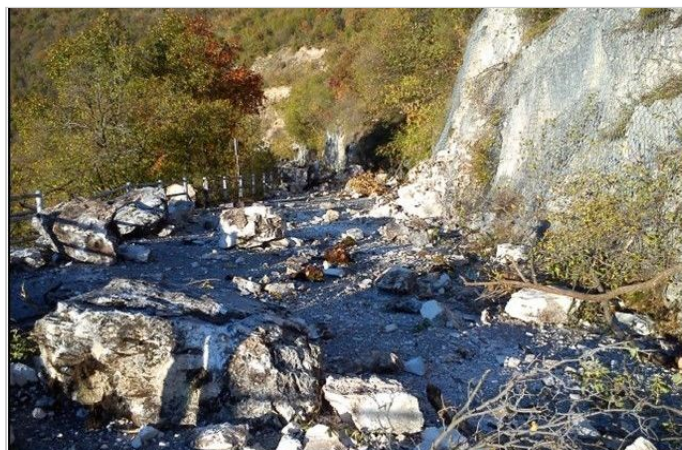
Massi caduti sulla carreggiata stradale (fonte: elaborati del progetto esecutivo)

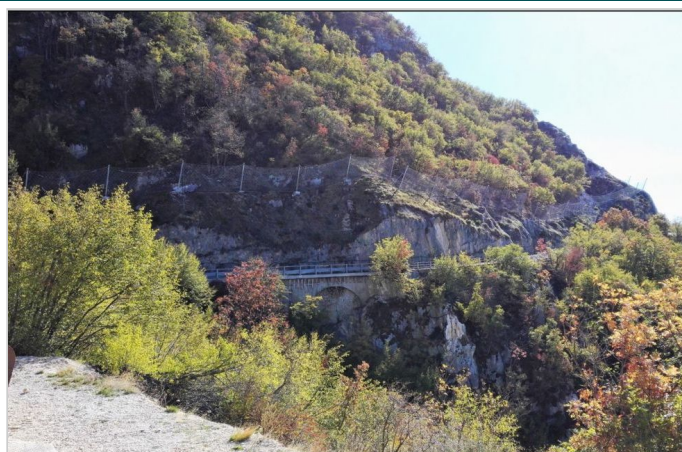
Vista delle barriere paramassi installate

Considerato lo stato dei luoghi, l'ampiezza dell'area oggetto di possibili distacchi e l'urgenza di messa in sicurezza della viabilità, è stato realizzato un intervento costituito principalmente dal disgaggio di massi pericolanti e dall'installazione di barriere paramassi con una capacità di assorbimento di energia cinetica massima pari a 750 e 1500 kJ con un'altezza di intercettazione rispettivamente pari a 3 e 4 metri.

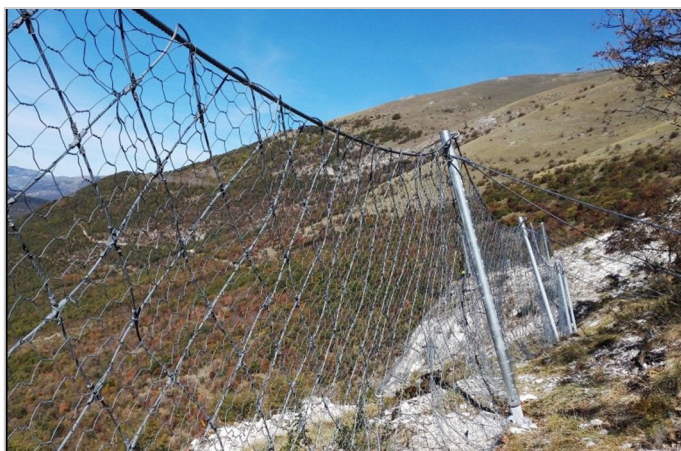
Dettaglio della barriera paramassi RB 750

| - Barriere paramassi RB 750 | 390 mq |

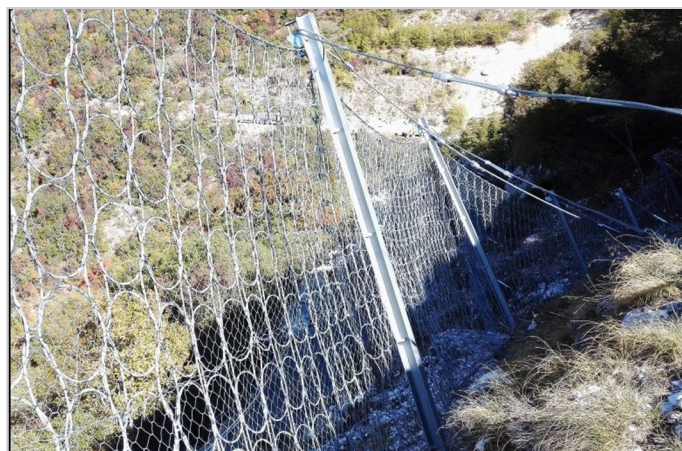
Dettaglio della barriera paramassi RB 1500

| - Barriere paramassi RB 1500 | 840 mq |
