CONSOLIDAMENTO "RUPE PIAZZA NUOVA" - NUMANA (AN) NUMANA, MARCHE, ITALIA

Rafforzamento corticale

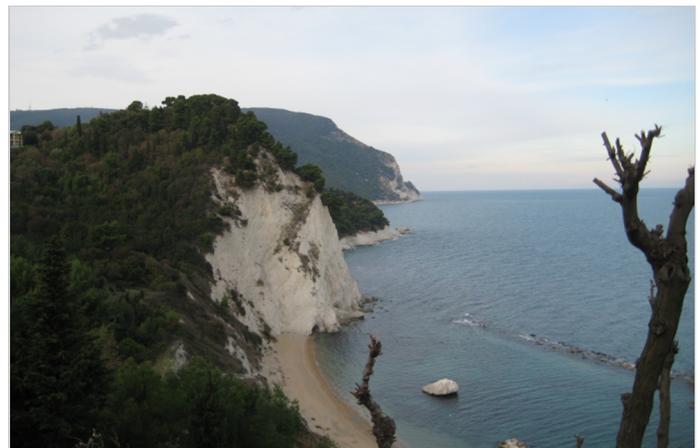
L'ambiente di intervento

Il versante oggetto dell'intervento è caratterizzato dall'affioramento di marne argillose biancastre, a grana molto fine e frattura concoide. Il litotipo è facilmente alterabile: esposto all'aria tende rapidamente a modificare il contenuto naturale di umidità e a frammentarsi. La cristallizzazione del sale trasportato dal vento che impattata sulla parete accelera i processi di degrado meccanico. Al degrado seguono processi di argillificazione con conseguenti fenomeni di dilavamento ed erosione.

I dissesti osservabili sul versante sono correlati al progressivo degrado dell'ammasso che genera frequenti distacchi di blocchi con dimensione compresa tra pochi decimetri cubi e la decina di metri cubi. A causa della struttura caotica dell'ammasso, i cinatismi di caduta sono complessi.

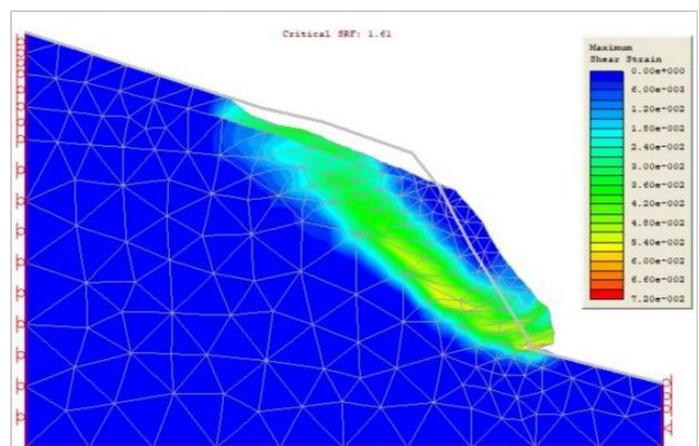
Simulazioni FEM per la valutazione della stabilità globale del versante

Non sono state reperite notizie storiche nè indizi geotecnici che documentino il pericolo di dissesti profondi che mettano in crisi la stabilità globale del versante. In base alle caratteristiche dell'ammasso roccioso emerse con i rilievi, è stata impostata l'analisi di stabilità globale con il metodo degli elementi finiti.

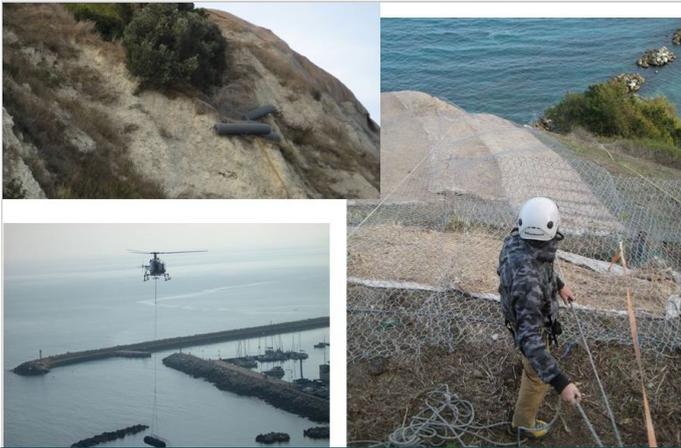
Fasi dell'installazione della rete DT e Biostuoia

- fenomeni di distacco di singoli blocchi di grandi dimensioni → chiodatura dei blocchi.
- fenomeni di instabilità corticale → intervento diffuso con rete a doppia torsione associata a biostuoia per le aree in erosione accelerata e ai pannelli HEA in corrispondenza di volumi rocciosi compatti in condizioni equilibrio limite.

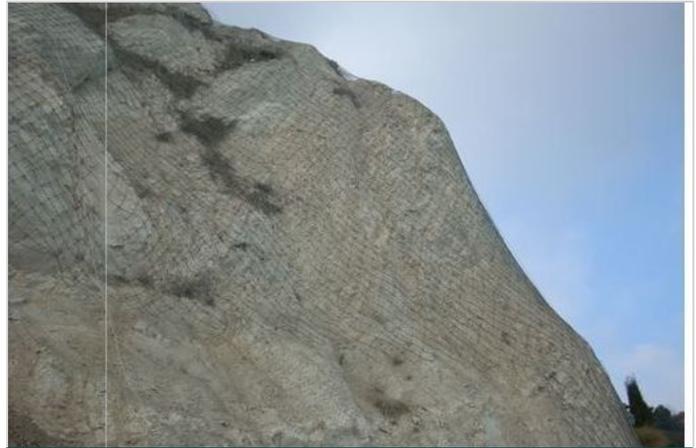
Viste della Rupe durante la posa dei pannelli HEA

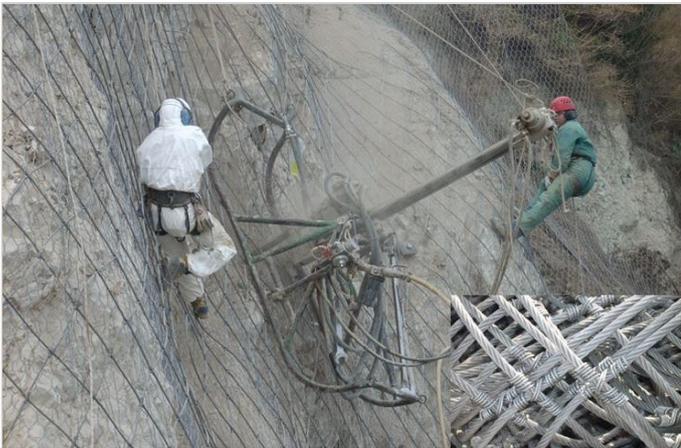
Fase di perforazione degli ancoraggi lungo la pendice - Particolare del Nodo HEA
