## CONSOLIDAMENTO VERSANTE PRESSO RACCORDO R43 - AUTOSTRADA A1 SASSO MARCONI (BO), EMILIA ROMAGNA, ITALIA

### Barriere Paramassi

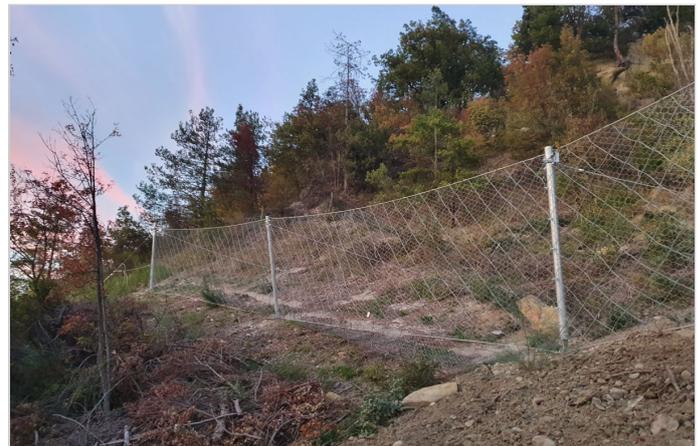
Barriera paramassi RB 750 installata

Officine Maccaferri Italia ha fornito, per questo scopo, diverse tipologie di barriere della sua gamma, nello specifico: RB 750 (di altezza 3 metri e 80 metri lineari di sviluppo), RB 2000 (di altezza 4 metri e 60 metri lineari di sviluppo), EPFM 5000 (di altezza 6 metri, in due tratte da 110 e 50 metri lineari di sviluppo) e RB 9000 (di altezza 7 metri, in due tratte da 60 metri lineari di sviluppo). Le barriere hanno un livello di assorbimento di energia massimo (MEL) pari a 750 kJ, 2000 kJ, 5500 kJ e 9000 kJ rispettivamente.

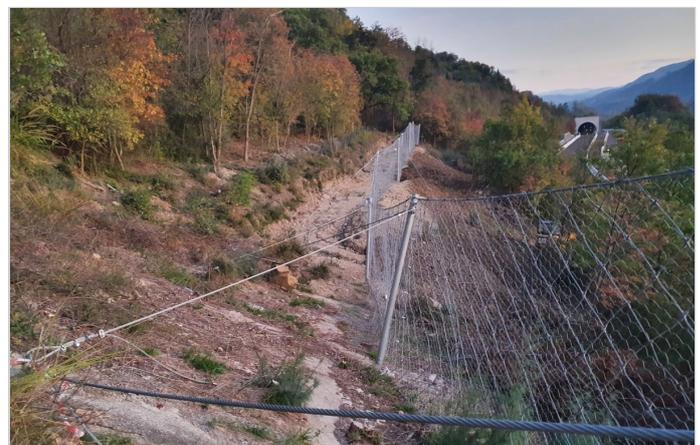
Barriera paramassi RB 750 installata

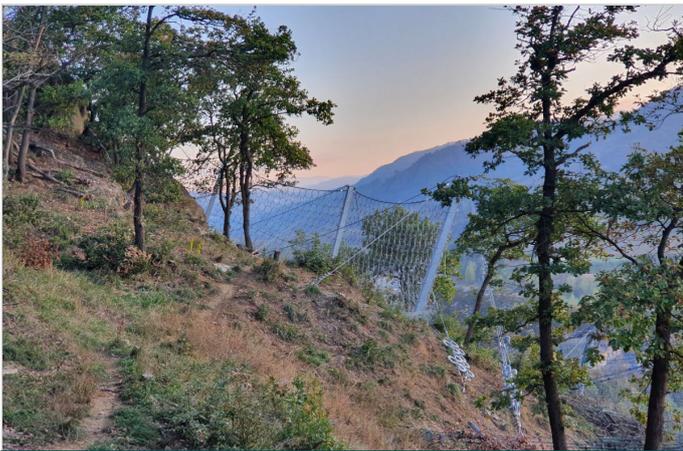
Barriera paramassi RB 2000 installata

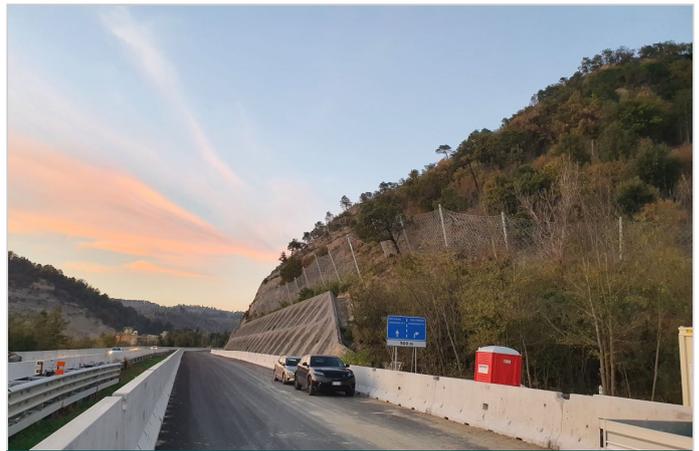
Barriere paramassi EPFM5000 installate

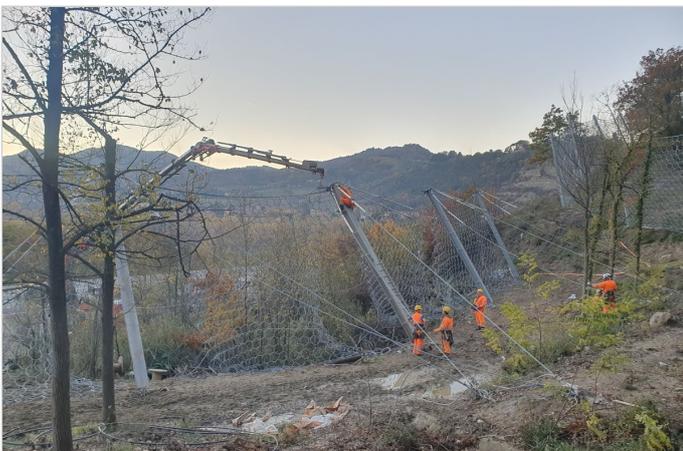
Fase di montaggio delle barriere RB 9000

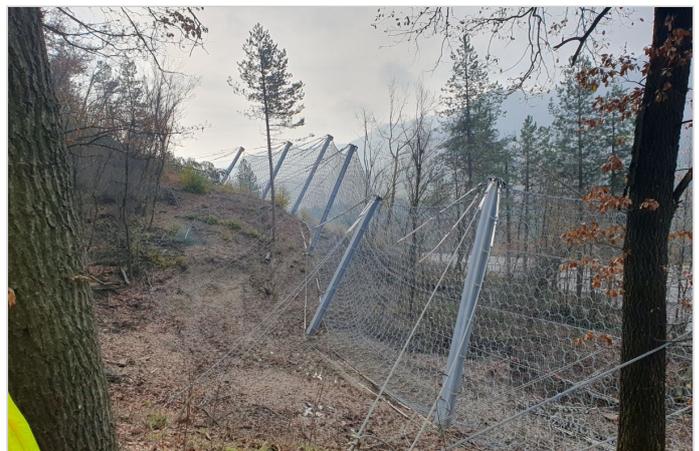
Barriere paramassi RB 9000 installate
