MESSA IN SICUREZZA E RIPRISTINO DELLA VIABILITÀ LUNGO LA S.P. 209 DAL KM 62+000 AL KM 63+550

Soluzioni per la mitigazione del rischio da caduta massi

Prodotti: Barriere paramassi ad elevato assorbimento di energia, rete DT, Terramesh Verde

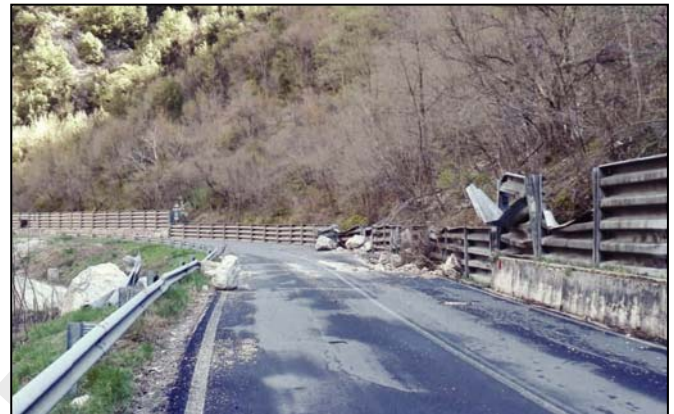
Massi caduti sulla carreggiata stradale
(fonte: elaborati del progetto esecutivo di Anas)

La vallata tra i km 62+000 e 66+500 della S.P. 209 "Valnerina" è stata fortemente segnata da una frequenza considerevole di crolli, indotti dai sismi del mese di Agosto e Ottobre del 2016. I blocchi rocciosi che si sono distaccati dai versanti sub-verticali a monte della strada, hanno raggiunto in molti casi la carreggiata, mettendo in serio pericolo la circolazione stradale.

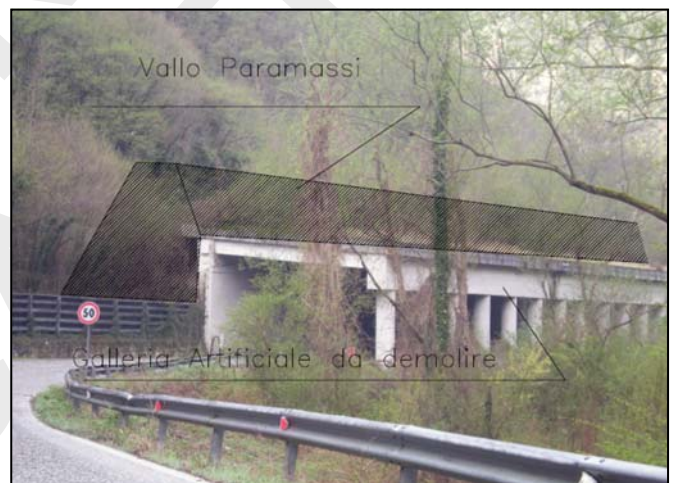
Vista della galleria artificiale demolita e geometria del rilevato paramassi realizzato
(fonte: elaborati del progetto esecutivo di Anas)

Alla progressiva km 63+500, in particolare, era presente una galleria paramassi artificiale, anch'essa molto lesionata dal sisma, tanto da comprometterne completamente la sua funzionalità.

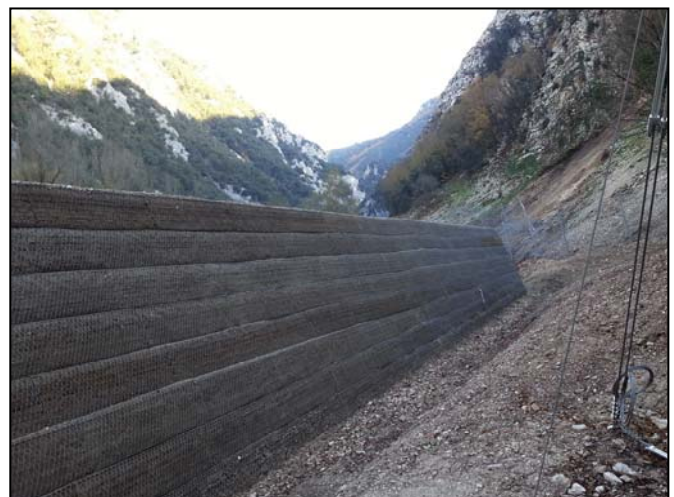
Rilevato paramassi visto da monte

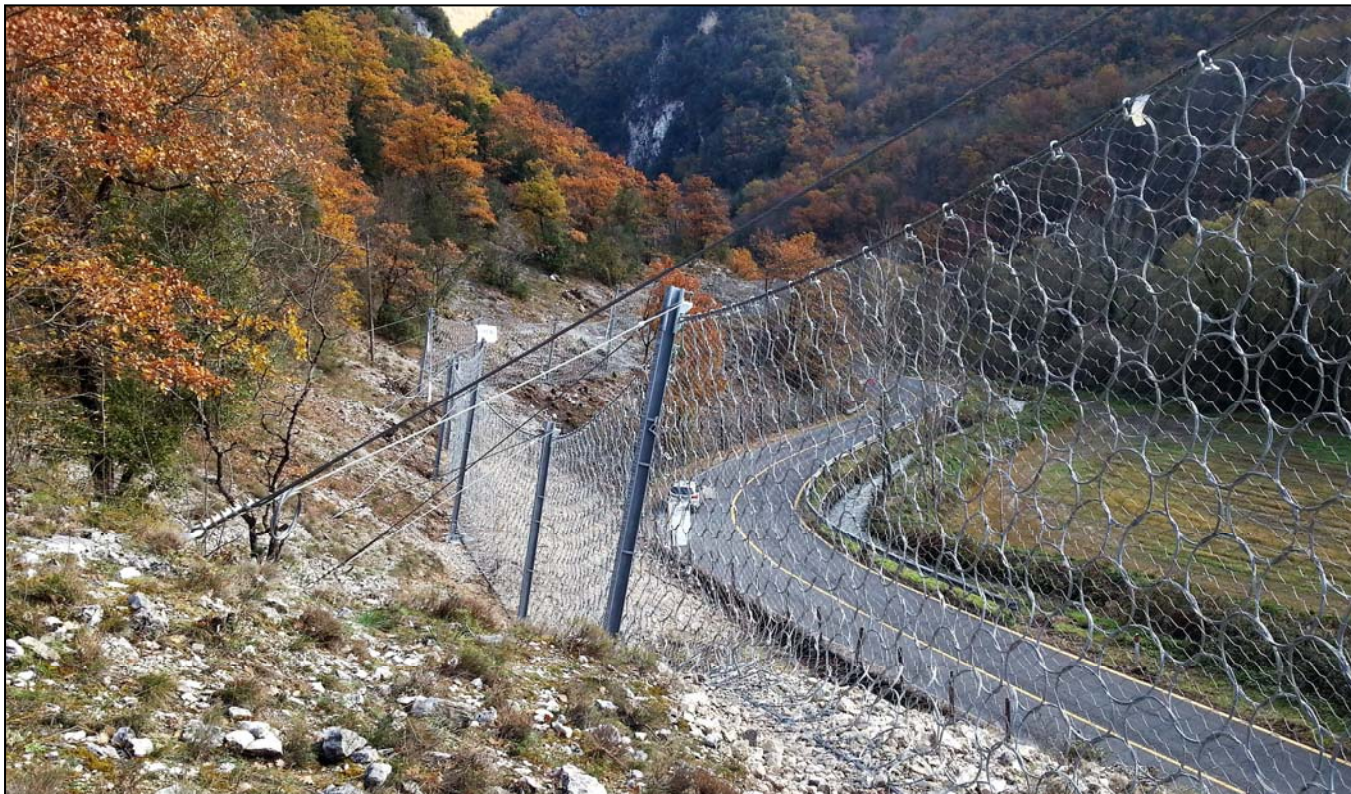
Vista delle barriere paramassi da 2000 kJ installate

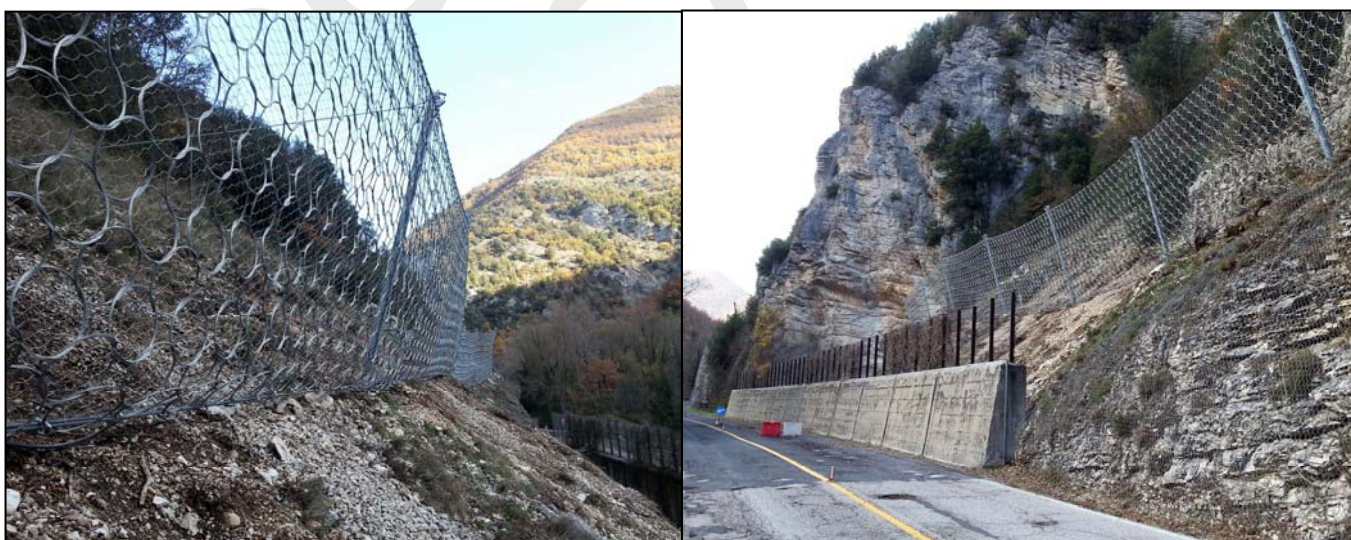
Dettaglio e vista delle barriere paramassi installate

Il versante in oggetto è molto esteso e il pericolo di caduta massi è quasi omogeneamente diffuso. Dunque, ai fini della messa in sicurezza e del ripristino della viabilità per l'estensione chilometrica indicata, è stato progettato e realizzato un intervento costituito principalmente da barriere paramassi ad elevato assorbimento di energia; la galleria paramassi danneggiata è stata invece demolita e sostituita da un rilevato paramassi costruito con elementi di Terramesh Verde. Laddove l'asse stradale si trova a ridosso dei costoni rocciosi, impedendone una protezione efficace ad opera di barriere paramassi, si è provveduto a consolidare l'ammasso roccioso fratturato mediante un intervento di rafforzamento corticale con rete a doppia torsione.
