RAFFORZAMENTO CORTICALE RUPE PIAZZA NUOVA NUMANA (AN), ITALIA

Soluzione: SLOPE PROTECTION
Prodotti: RETE DT + PANNELLI HEA

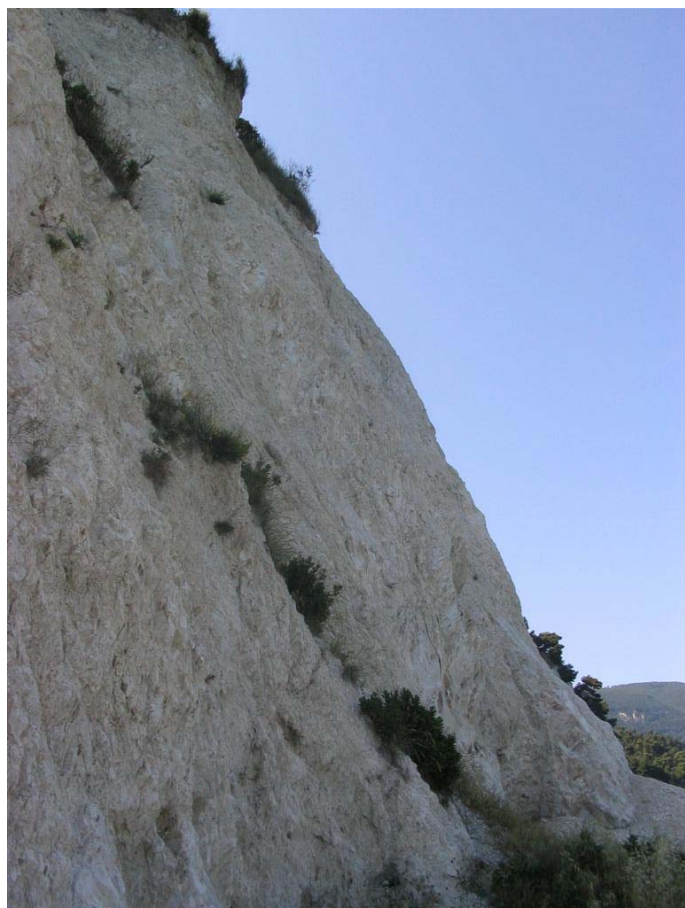
Porzione della Rupe prima dell'intervento

Data: Agosto 2007

Il versante oggetto dell'intervento è caratterizzato dall'affioramento di marne argillose biancastre, a grana molto fine e frattura concoide. Il litotipo è facilmente alterabile: esposto all'aria tende rapidamente a modificare il contenuto naturale di umidità e a frammentarsi. La cristallizzazione del sale trasportato dal vento che impattata sulla parete accelera i processi di degrado meccanico. Al degrado seguono processi di argillificazione con conseguenti fenomeni di dilavamento ed erosione.

I dissesti osservabili sul versante sono correlati al progressivo degrado dell'ammasso che genera frequenti distacchi di blocchi con dimensione compresa tra pochi decimetri cubi e la decina di metri cubi. A causa della struttura caotica dell'ammasso, i cinematismi di caduta sono complessi.

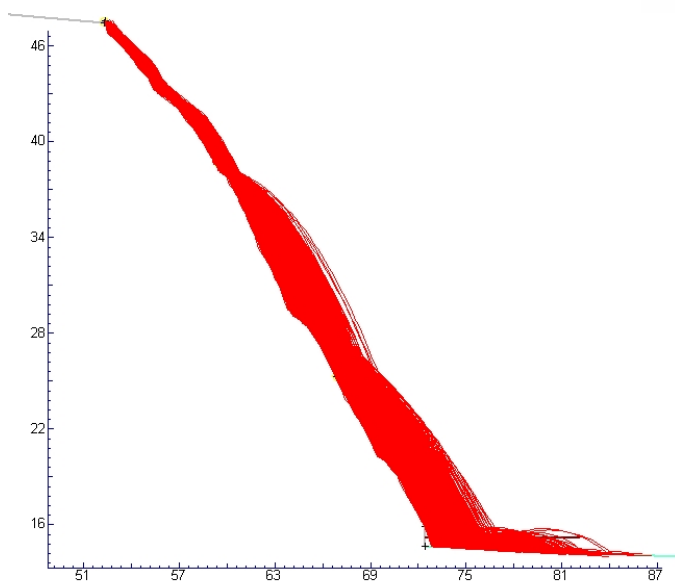
Analisi delle traiettorie di caduta dei blocchi per la definizione della fascia di interdizione al piede del pendio

Per migliorare la sicurezza è necessario integrare gli interventi con l'istituzione di una fascia di rispetto al piede della parete, fascia entro cui sarà vietato entrare

Per verificare l'ampiezza della fascia di rispetto è stata eseguita una simulazione numerica di caduta massi con il codice di calcolo Rocfall della Rocscience Inc.

Il codice di calcolo è del tipo a massa puntiforme. Consente di analizzare in modo statistico le traiettorie di caduta. Nel caso presente è stata posta una sezione di analisi orizzontale alla base della parete così da verificare l'estensione delle proiezioni in direzione del mare.

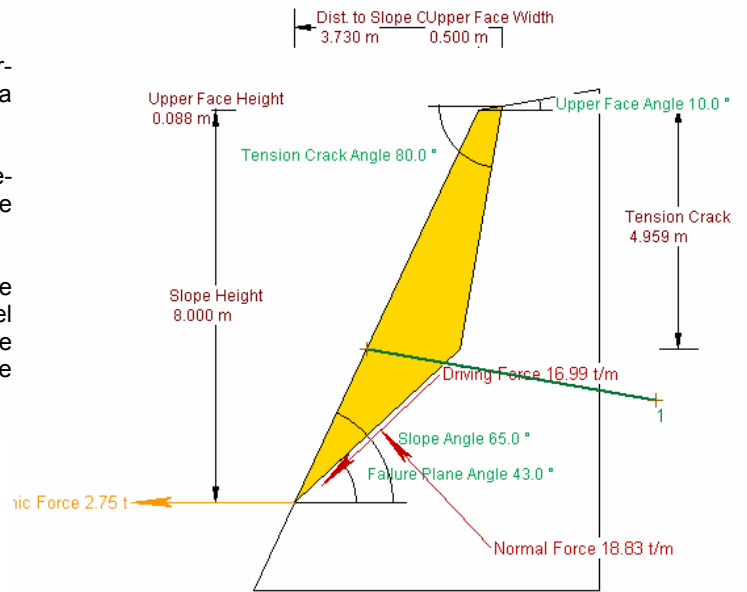
Analisi della stabilità di singoli blocchi

La stabilità dei corpi rocciosi di grande dimensione è stata esaminata con la seguente procedura:

- Analisi di stabilità nelle condizioni attuali. È stato utilizzato un approccio probabilistico per tenere conto degli intervalli di incertezza.
- Calcolo delle condizioni di equilibrio limite del masso per determinare i parametri di resistenza residua.

La sequenza di calcolo è stata completata con la stima degli interventi, in primis la verifica di stabilità del pendio in condizioni di equilibrio limite con inseriti i chiodi di consolidamento. Stanti le numerose incognite geotecniche, gli interventi sono stati dimensionati per raggiungere un fattore di sicurezza non inferiore a 1.5. Tale fattore di sicurezza compensa anche il fatto che i chiodi non agiscono contemporaneamente quando si innescano i processi di instabilità.

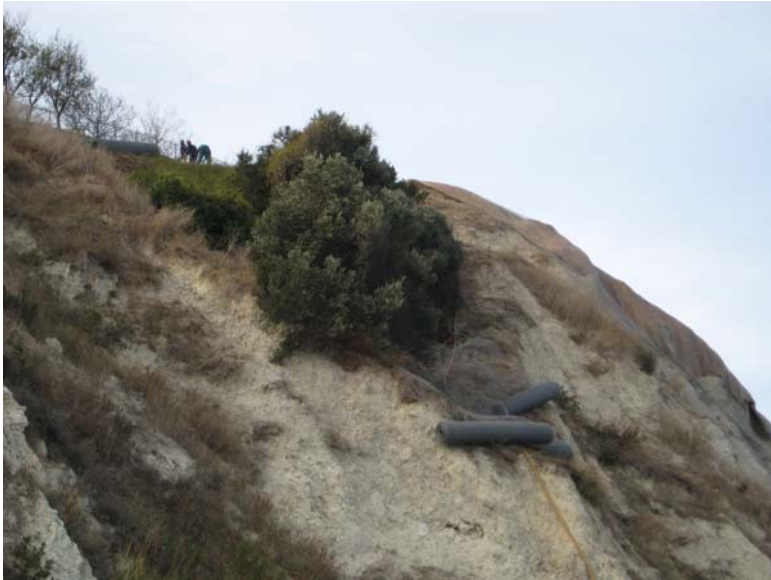
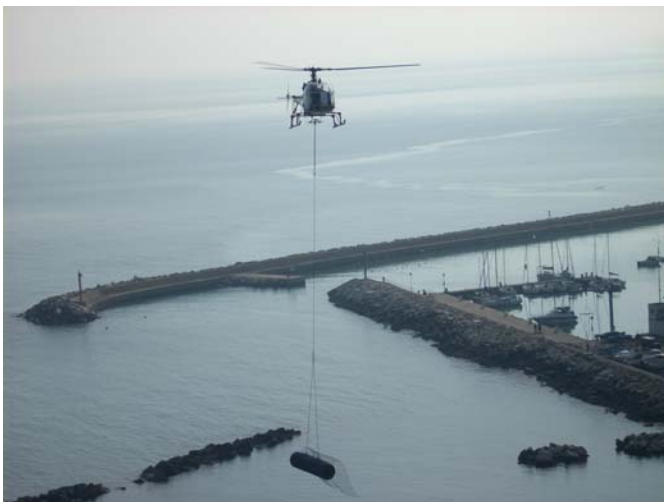
Fasi dell'installazione della rete DT e Biostuoia

Data: Ottobre 2008

Su tutta la parte corticale della parete vi sono diffusi fenomeni di instabilità di piccoli volumi rocciosi aventi diametro equivalente di pochi decimetri. Il fenomeno di instabilità che coinvolge la parte corticale dell'ammasso è modellato come pendio illimitato che giace in condizione di equilibrio limite. L'analisi è stata condotta solo per il calcolo dei rivestimenti con reti.

Per la stabilizzazione della porzione superficiale del versante si è utilizzato un rafforzamento corticale costituito da rete metallica a doppia torsione tipo 8x10, plasticata 2.7/3.7, con chiodi.

Operando a favore di sicurezza, si è ipotizzato che la parte corticale dell'ammasso roccioso (dove maggiore è il degrado degli agenti meteorici) fosse costituita dalla somma di tutti volumi rocciosi secondari che originano i possibili episodi di caduta. La parte corticale dell'ammasso è allora assimilabile a un corpo instabile che riveste il versante con continuità.

Il sistema del rafforzamento corticale si basa sulla constatazione che di fatto gli ancoraggi hanno il ruolo principale nell'azione di consolidamento: in quanto elementi metallici rigidi interamente connessi all'ammasso roccioso riescono a controllare i grandi movimenti delle masse instabili. La rete, a causa della sua elevata deformabilità, della irregolarità morfologica della parete rocciosa e delle difficoltà di posa in opera, svolge un'azione di controllo del materiale instabile nella parte corticale dell'ammasso.

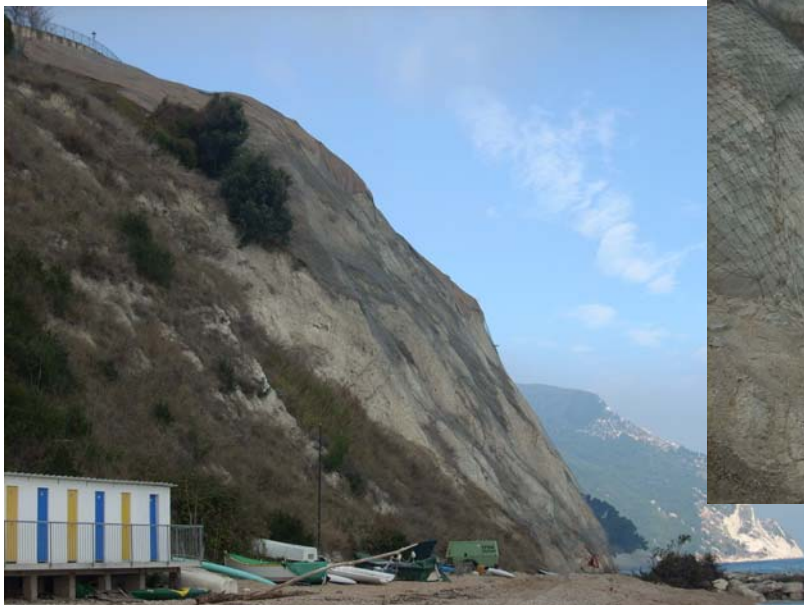
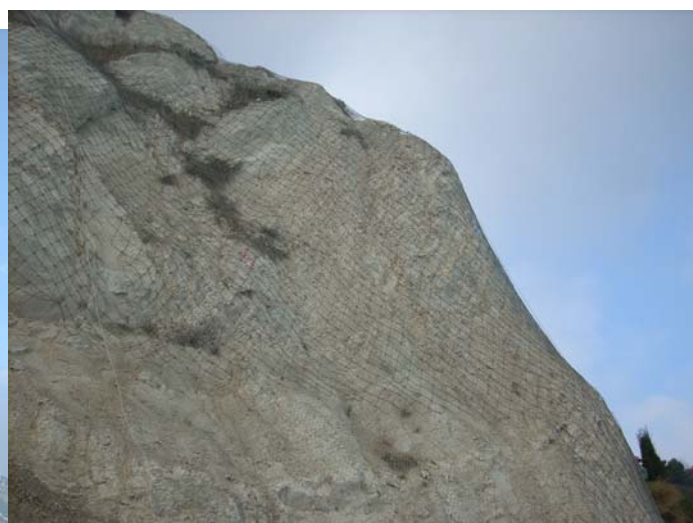
Viste della Rupe durante la posa dei pannelli HEA

Data: Agosto 2007

Nei punti critici, cioè in corrispondenza dei volumi rocciosi instabili di maggiori dimensioni, il rivestimento è stato rinforzato con pannelli di rete in fune metallica ad alta resistenza HEA, realizzati in fune diametro 10 mm a forte zincatura (EN 10244 – Classe A), tessuti in maglia 300 x 300 mm, fissati con nodi in grado di resistere a non meno di 20 kN allo strappo.

Il pannello in fune HEA è infatti un prodotto che coniuga la facilità di installazione e la grande adattabilità alle irregolarità morfologiche della pendice, ad una elevata **“rigidezza membranale”** ossia, una volta posato, è in grado di esplicare la propria resistenza ed azione di contenimento del materiale instabile con minimi spostamenti, aumentando quindi la sicurezza globale dell'intervento e riducendo al minimo gli interventi di manutenzione.

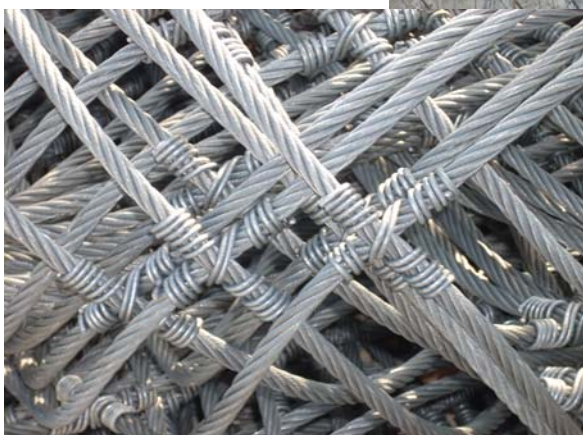
Particolare del Nodo HEA
