**VÍA BOGOTÁ-VILLAVICENCIO**  
**VIA BOGOTÁ, VILLAVICENCIO, COLOMBIA**

## Revestimientos Simples

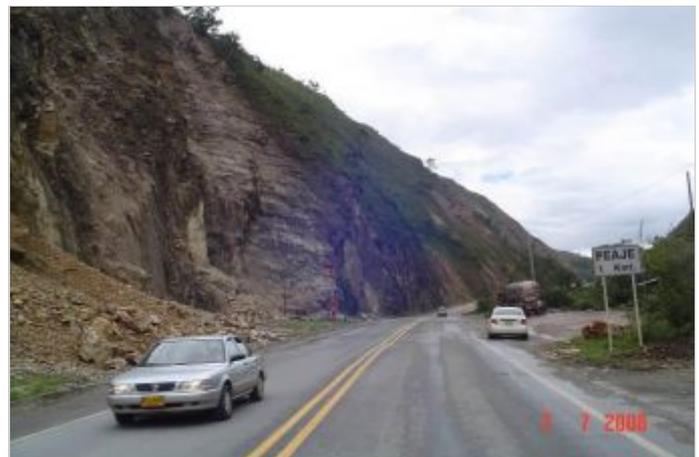
Antes de la Obra

La vía Bogotá - Villavicencio tiene un trazado accidentado debido a las condiciones topográficas. La topografía a lo largo de la vía Bogotá - Villavicencio, presenta zonas de altas pendientes y los materiales predominantes incluyen colúvios y rocas sedimentarias de condición físico-mecánicas variables. La caída de rocas varía desde centímetros hasta metros que pueden provenir de taludes de más de 60m de altura. Esas caídas ocurren durante todo el año y aumentan con la ocasión de sismos y temporadas lluviosas, afectando vehículos y personas.

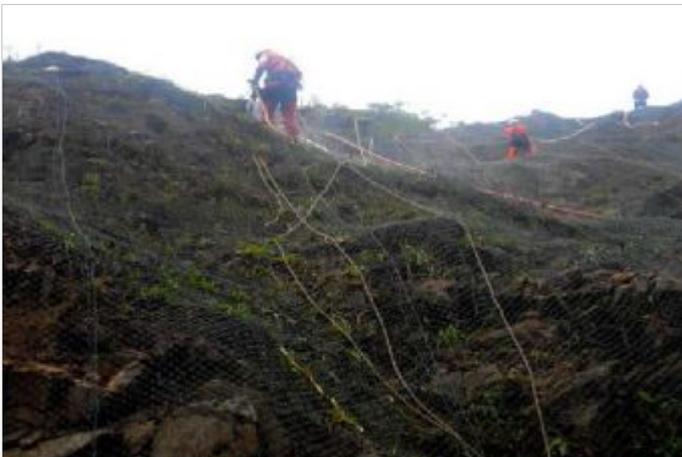
Durante la Obra

Fueron realizadas las remociones de materiales más sueltos y obras de control de aguas de escorrentía. Adicionalmente, se utilizó malla y cables revestidos en PVC a fin de evitar el deterioro provocado por el elevado pH del suelo local. Fue realizado también el revestimiento y estabilización superficial de los taludes rocosos, mediante sistemas de malla de doble torsión y uso de cables, a fin de contener la caída de pequeñas rocas del talud.

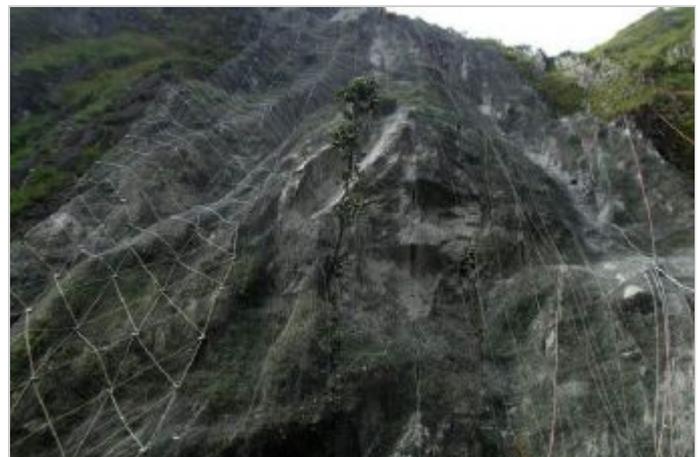
Durante la Obra

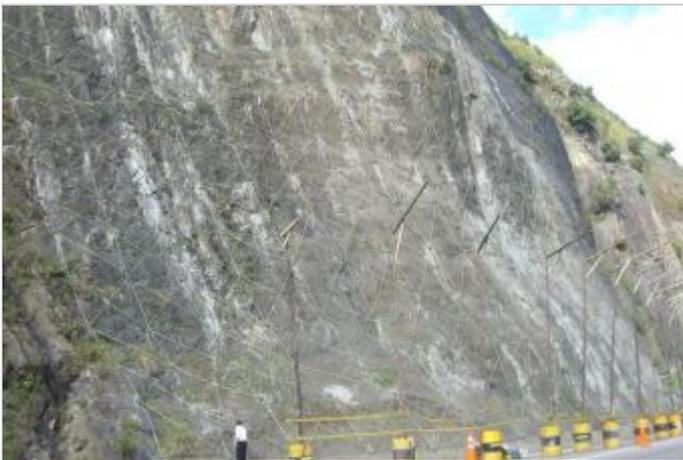
Durante la Obra

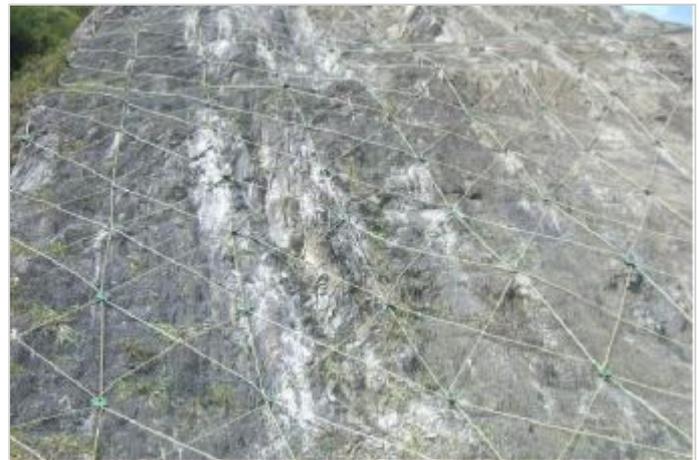
Obra Concluída

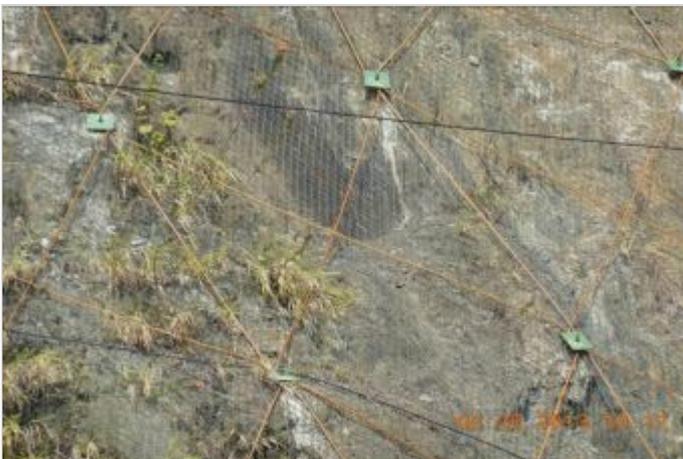
Obra Concluída

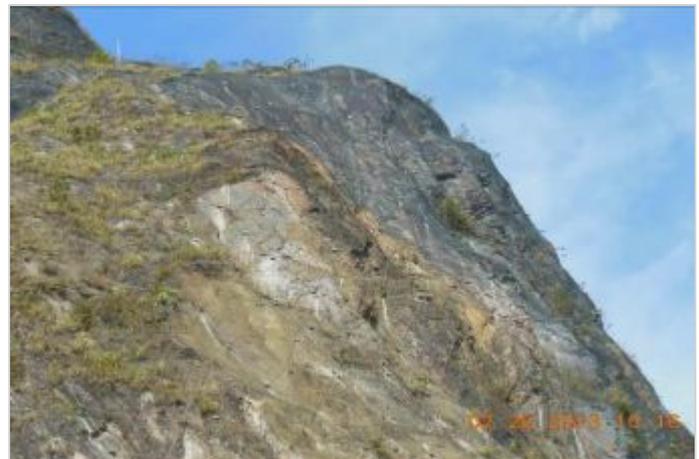
Obra Concluída

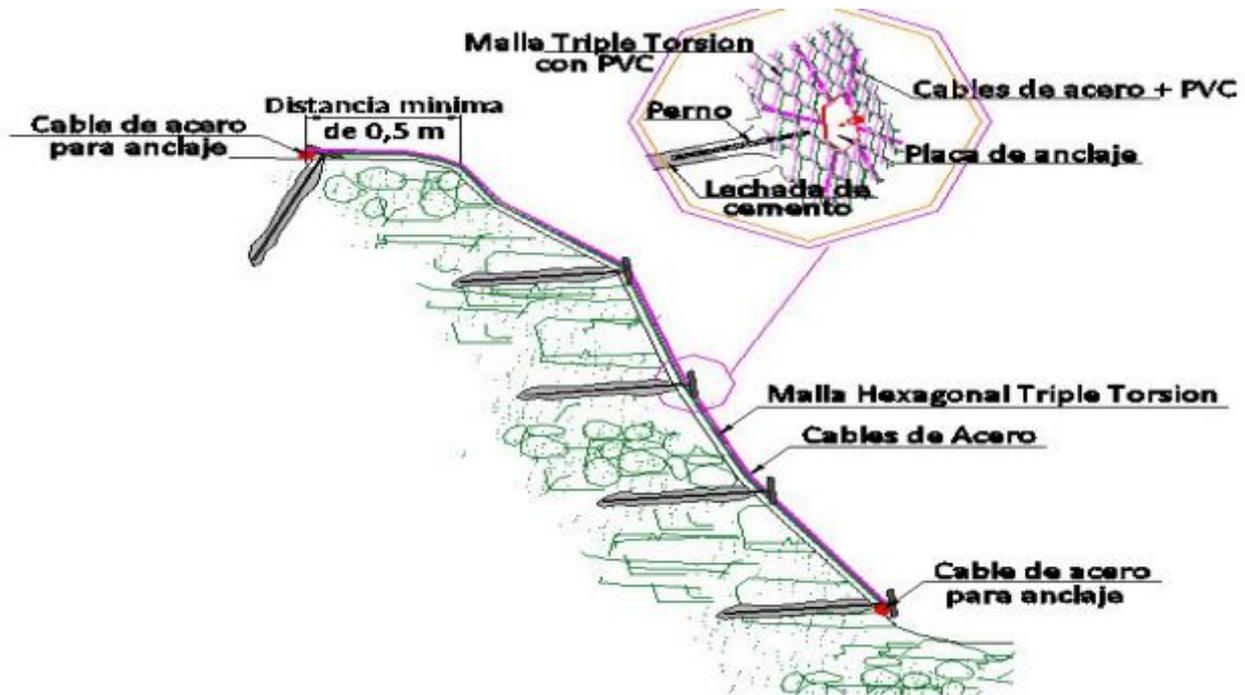
## Representación esquemática
