**RÍO BERMEJO**  
**BERMEJO, TARIJA, BOLIVIA**

## Obras Fluviales Deflectoras

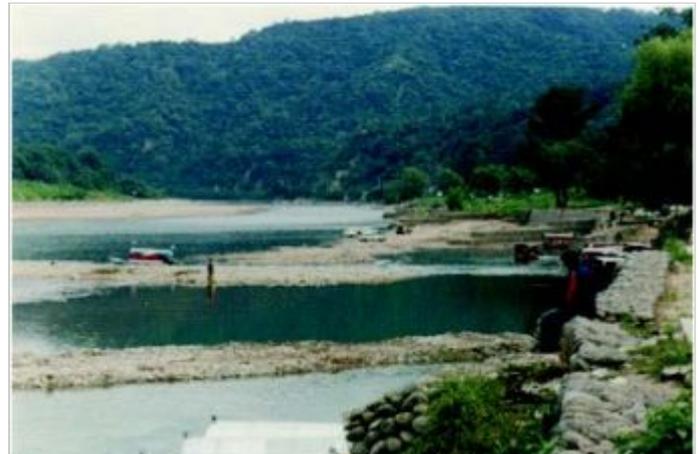
Antes de la Obra

El río Bermejo (río internacional) es el límite entre la frontera fluvial de Argentina y Bolivia. El río tiene una inclinación natural hacia el lado boliviano, lo que provoca una mayor erosión en la orilla. Con ello, hubo desbordamiento del río y se originó una interrupción de la carretera, causando diversos daños a la población de la ciudad de Bermejo.

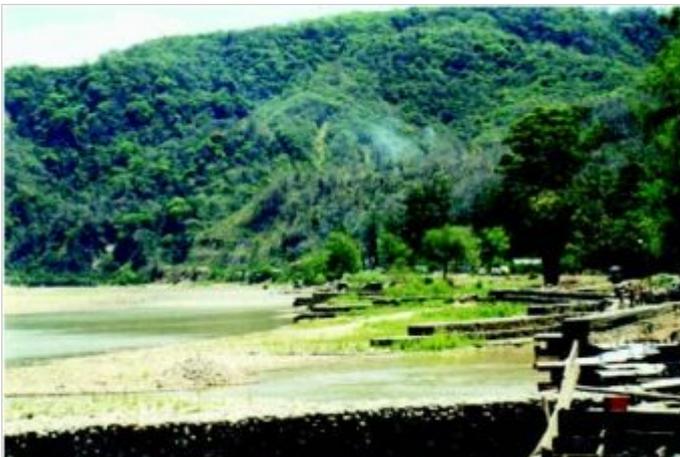
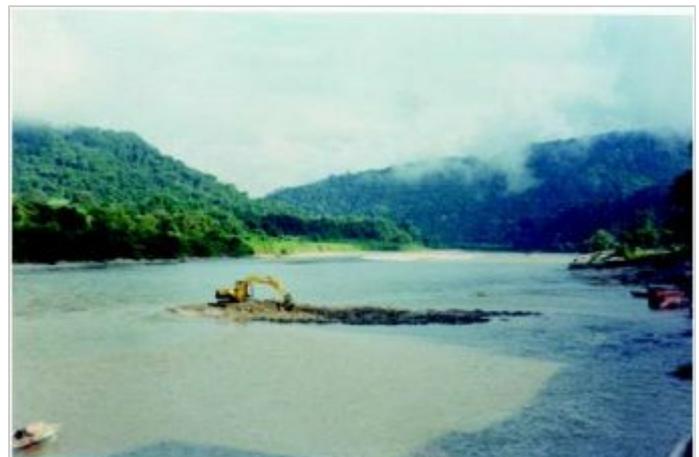
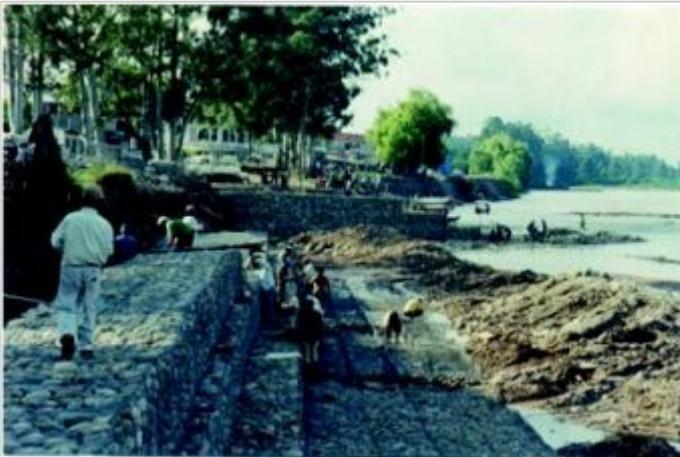
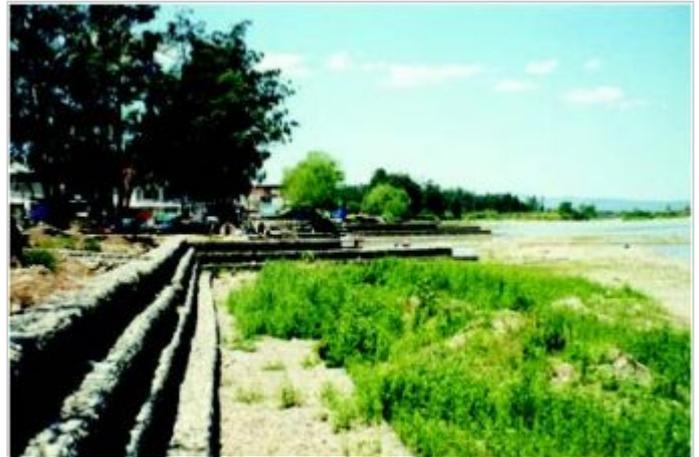
Durante la Obra

La Alcaldía de Tarija junto con el Gobierno de Bolivia, eligió usar los gaviones, colchones Reno® y los geotextiles no tejidos MacTex® en las obras para proteger el río Bermejo. Con eso, se proyectó varios espigones, estructuras en gaviones, que sirven para restaurar la margen y muros de contención para reconstituir la carretera y proteger a la población contra las erosiones.

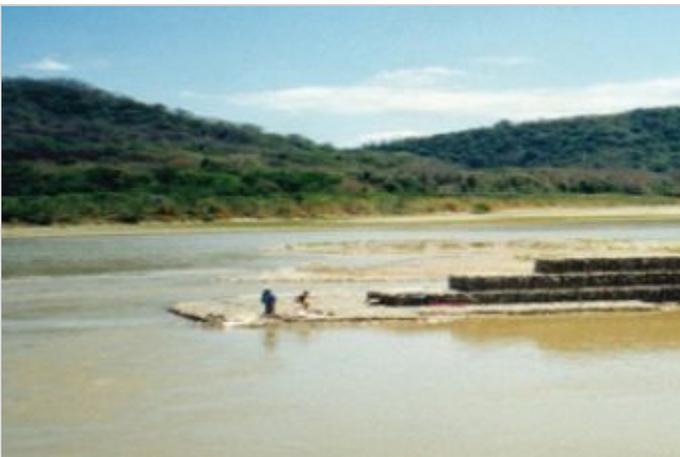
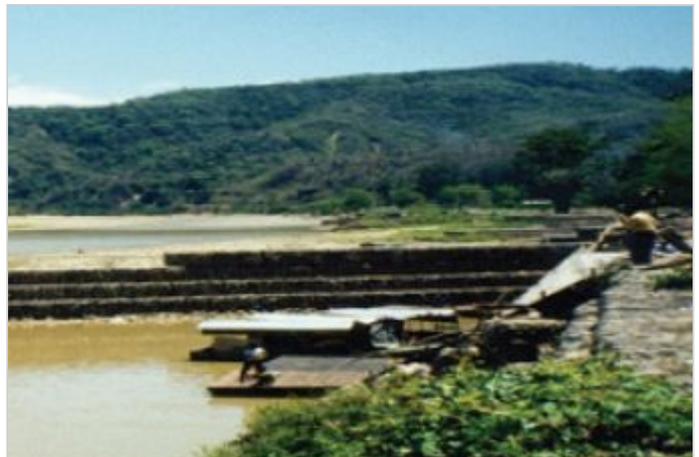
Obra Concluída

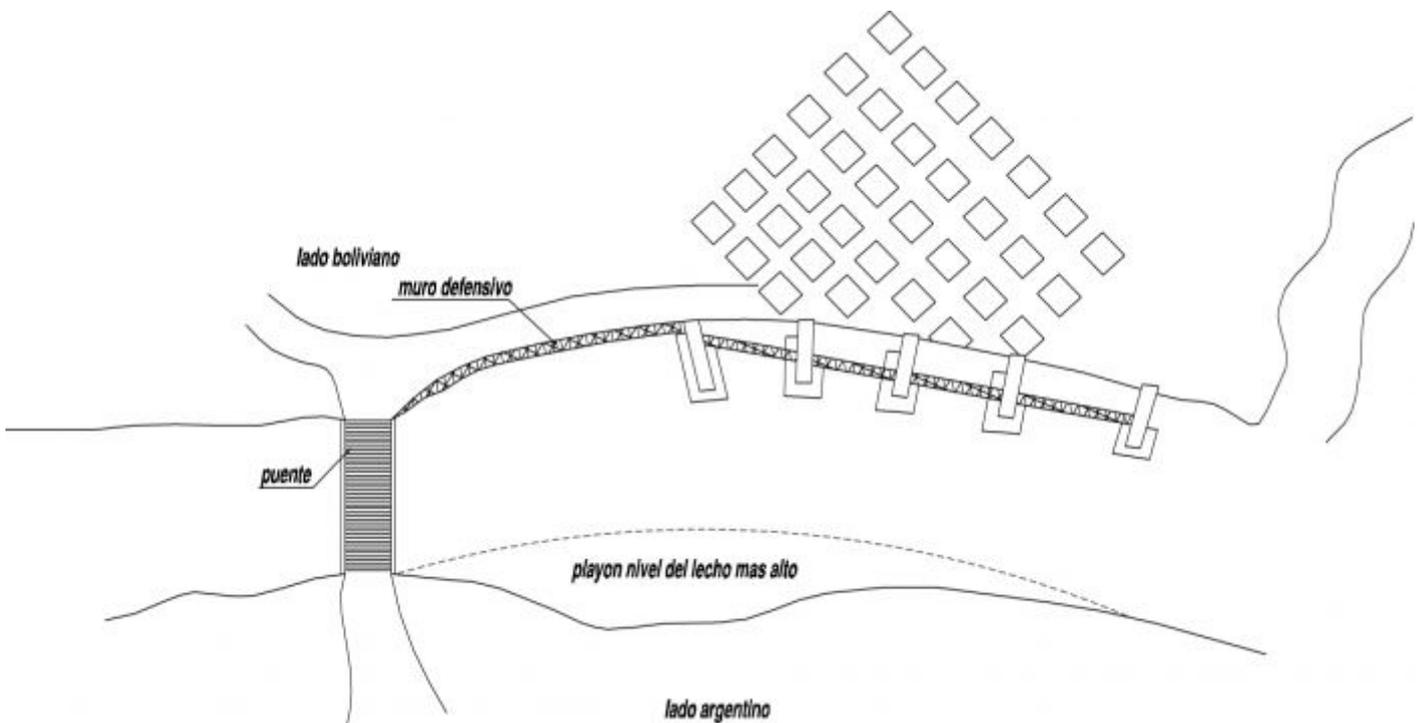
Representación esquemática
