RIO CHIMORE
COCHABAMBA, BOLÍVIA, BOLIVIA**Obras Fluviales Deflectoras****Problema:**

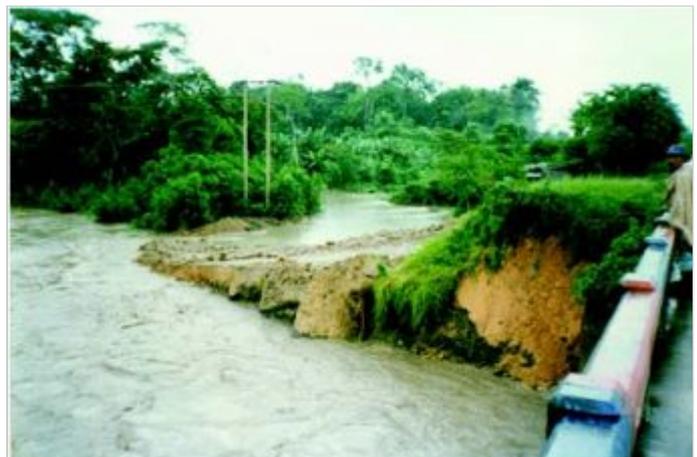
A causa de las inundaciones del río Chimoré, donde se arrastraban diversos tipos de sedimentos, partículas de suelo, árboles y troncos, en la margen derecha del puente ocurrió una erosión acentuada, causando la pérdida del pilar del puente. Esta fuerte erosión trajo problemas también para el aeropuerto de Chimoré, que se quedó en estado de alerta debido a los problemas causados.

Antes de la Obra

El gobierno de Bolivia, con apoyo del gobierno de Estados Unidos, solicitó inmediatamente la protección contra el agua por encima del puente, donde Maccaferri dio total apoyo a la situación. Para resolver el problema, fueron ejecutados espigones en las márgenes del río, con alturas entre 5m y 6m, con longitudes de 30m, 40m y 60m de longitud.

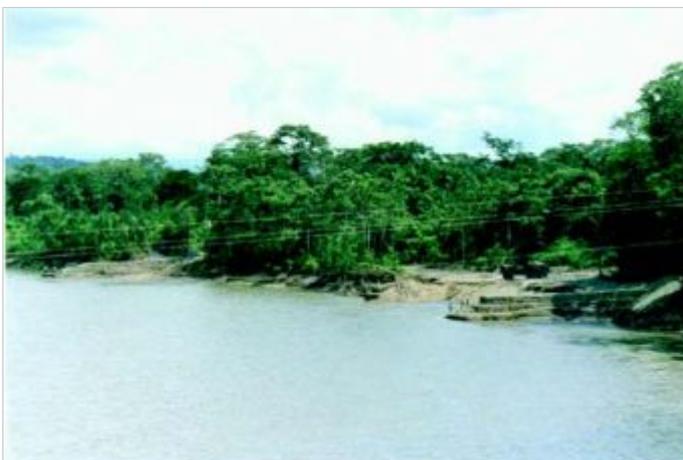
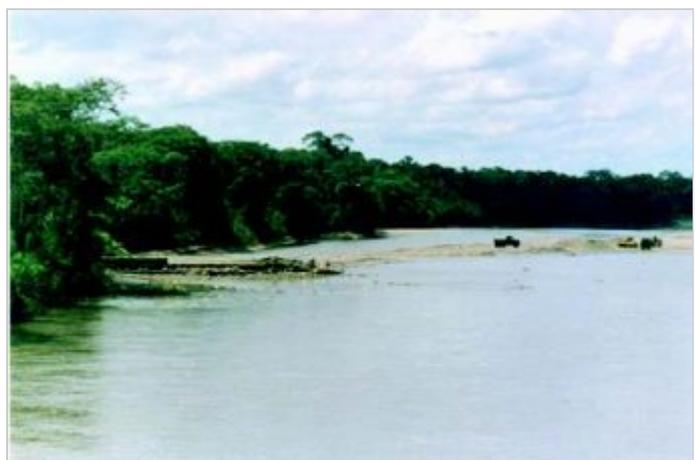
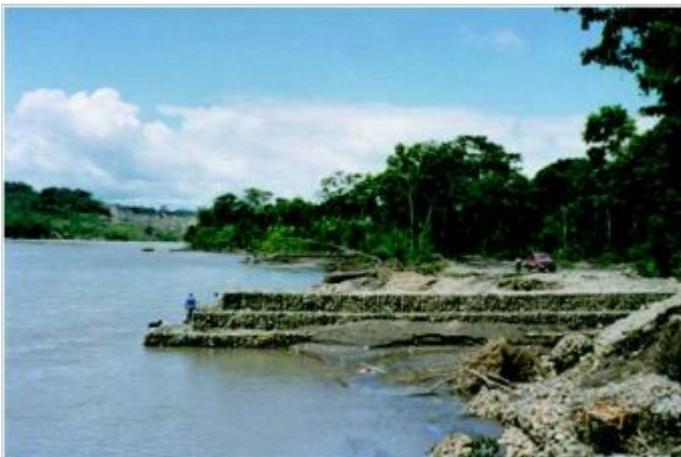
Durante la Obra

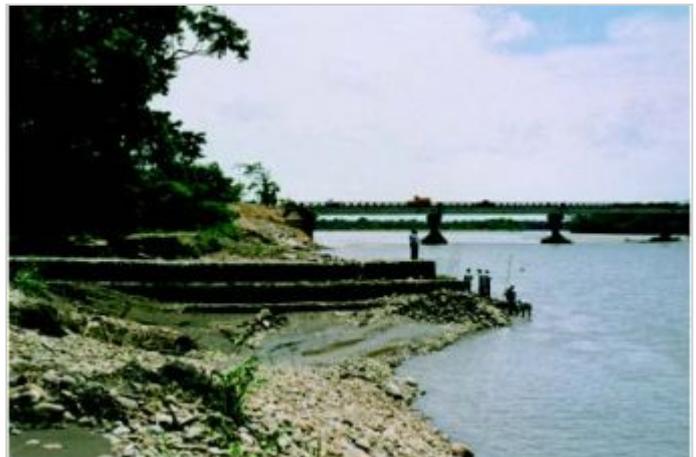
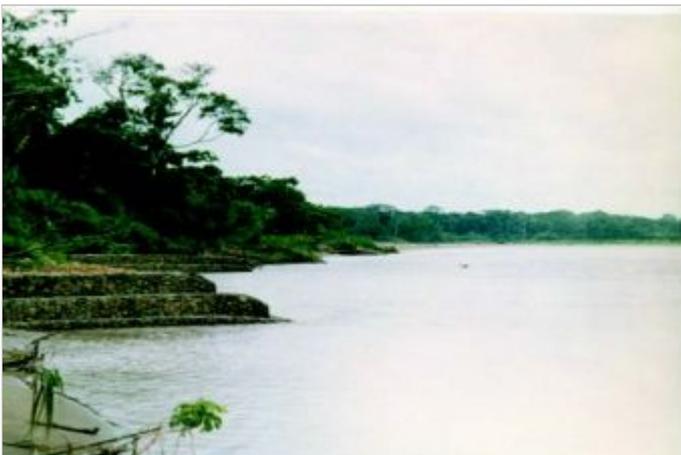
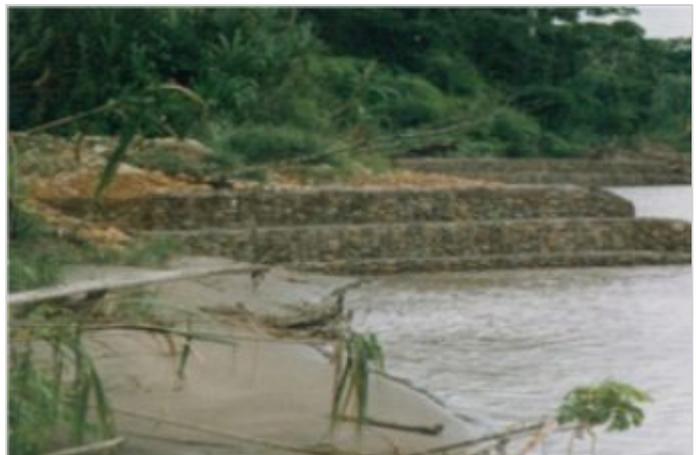
Obra Concluída

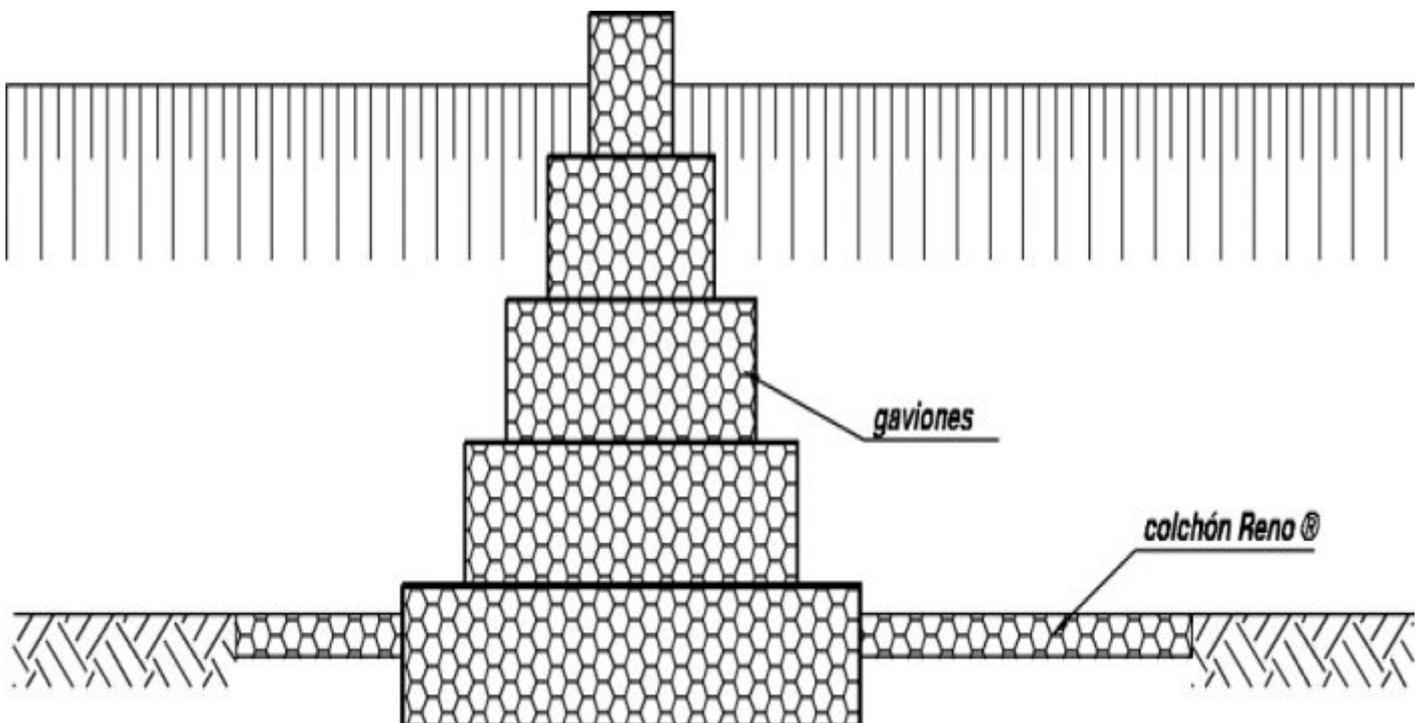
Representación esquemática
