ESTABILIZACIÓN DE TALUDES

CASETA DE COBRO MADIN, ESTADO DE MÉXICO., AMPLIACIÓN Y MODERNIZACIÓN, MÉXICO

Revestimientos Simples

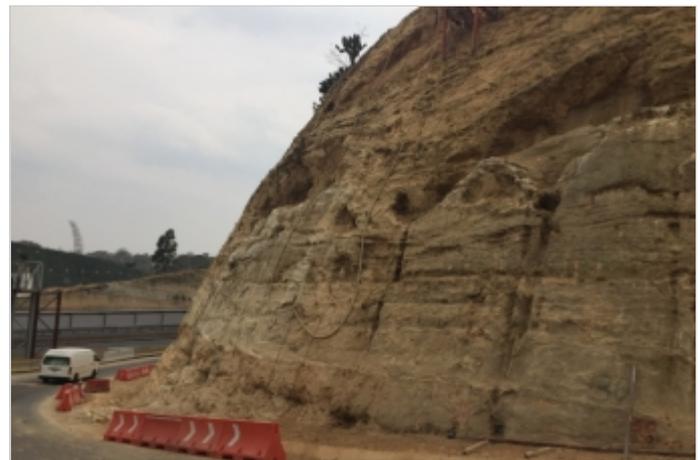
En el proyecto de ampliación y modernización de la caseta de cobro, los taludes tendrán cortes y en algunos puntos se conservarán los existentes, mismos que presentan estratigrafías altamente erosionadas con presencia de cárcavas superficiales bien marcadas debido en parte por la configuración del suelo el cual cuenta con arenas arcillosas propensas al robo de partículas finas por acción del agua y viento. Debido a lo anterior, el talud ha perdido continuidad geométrica y estructural lo que genera un talud vulnerable a fallar.

Antes de la Obra

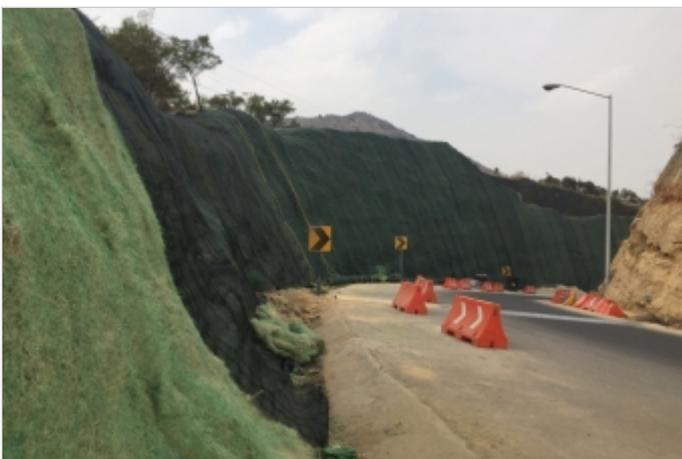
Durante la Obra

Las cárcavas de los taludes fueron rellenadas con tenzontle para restaurar la continuidad geométrica y estructural, la superficie del talud se protegió ante la erosión superficial con hidrosiembra, geomantas orgánicas, sintéticas, y malla metálica tipo Rockmesh B300; El sistema en conjunto inducirá la propagación de vegetación, favoreciendo el factor de seguridad de la estabilidad del talud en beneficio de la seguridad vial de los usuarios.

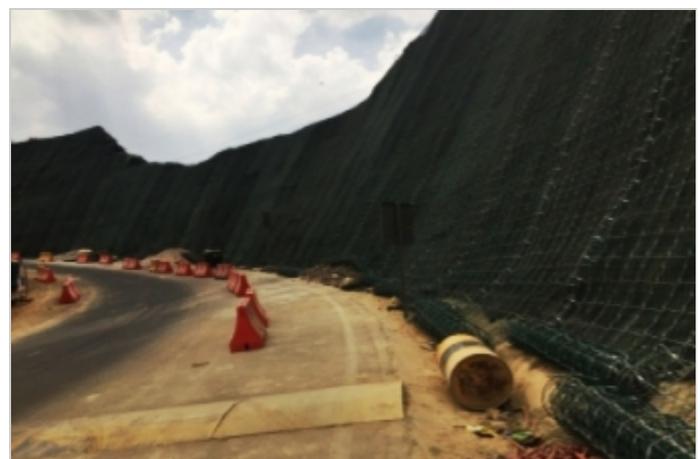
Durante la Obra

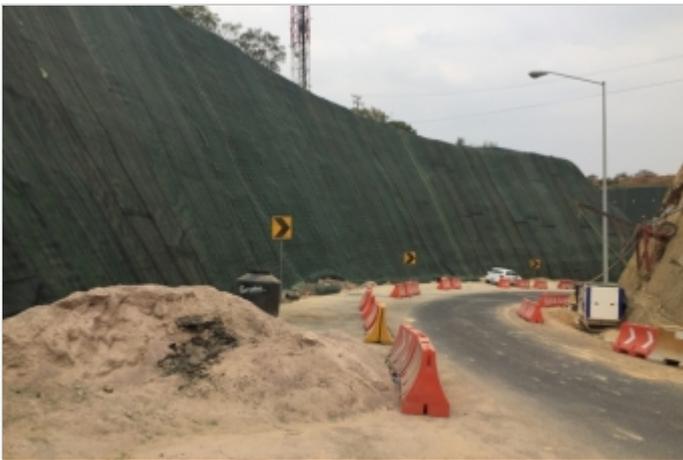
Durante la Obra

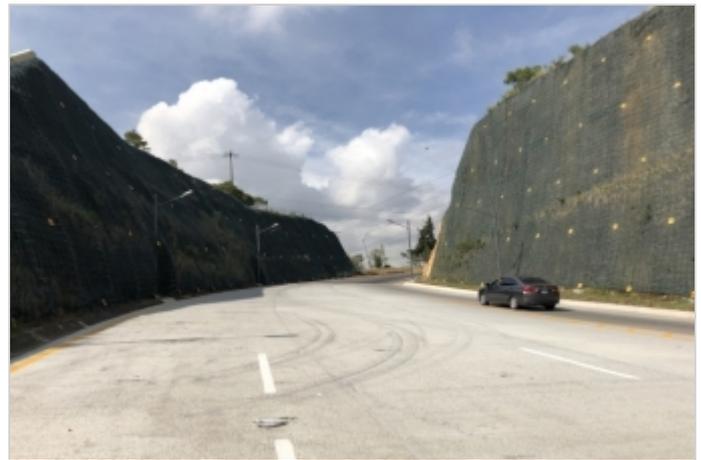
Obra Concluída

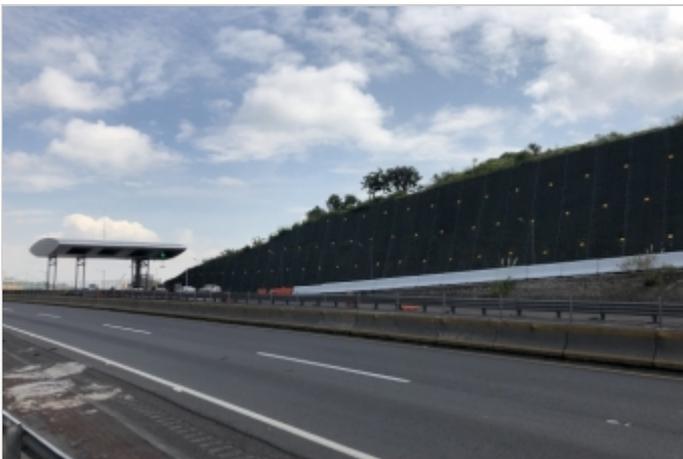
Obra Concluída

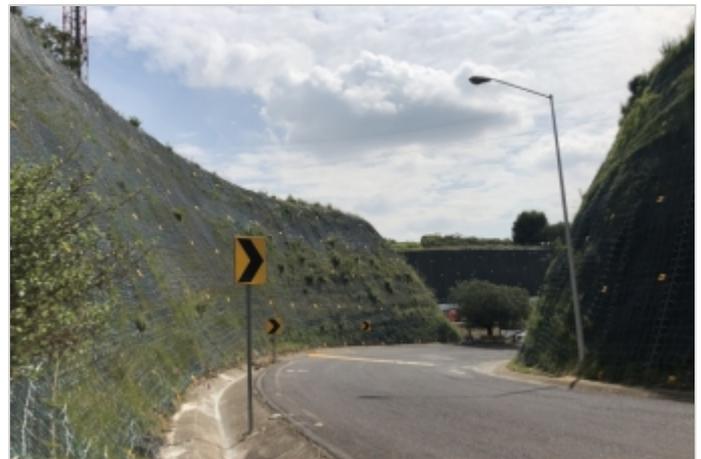
Obra Concluída

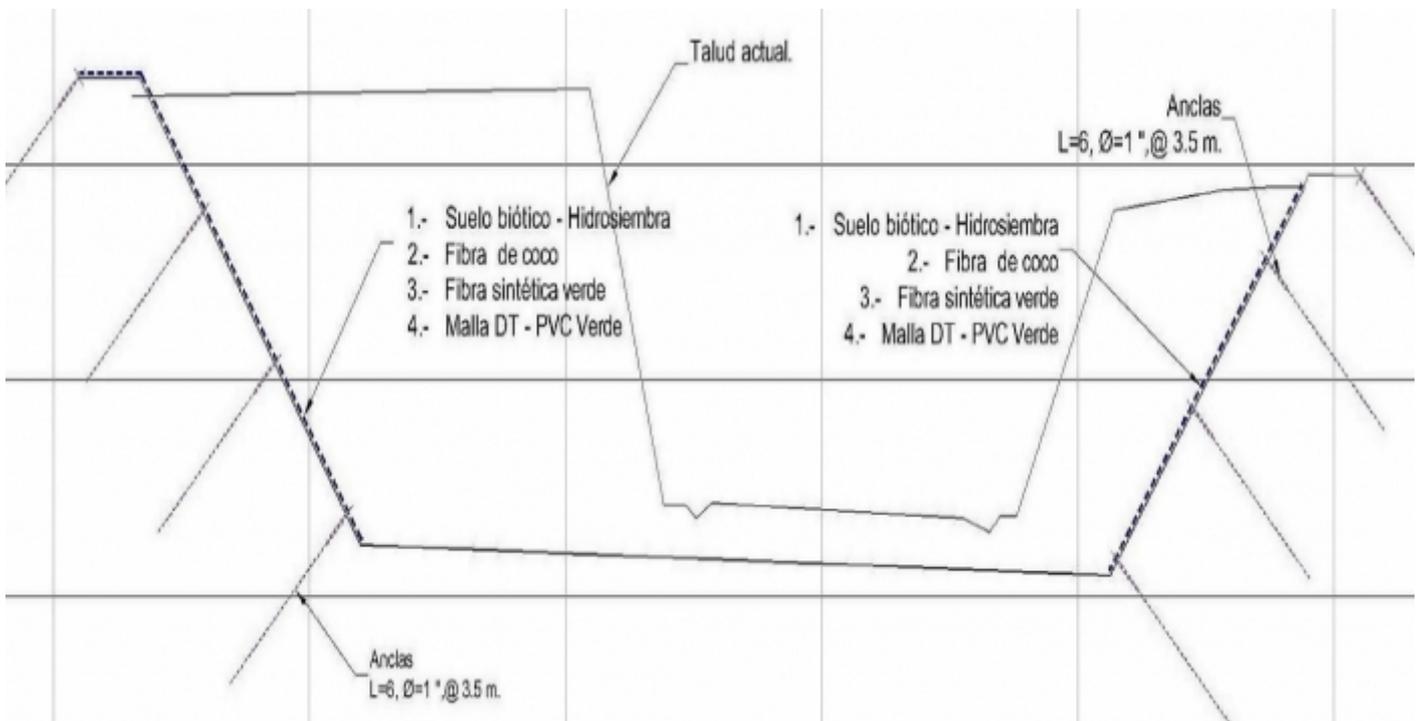
Representación esquemática
