**BARRERAS PH TORO III
ALAJUELA, RÍO CUARTO, COSTA RICA**

Barreras Dinámicas

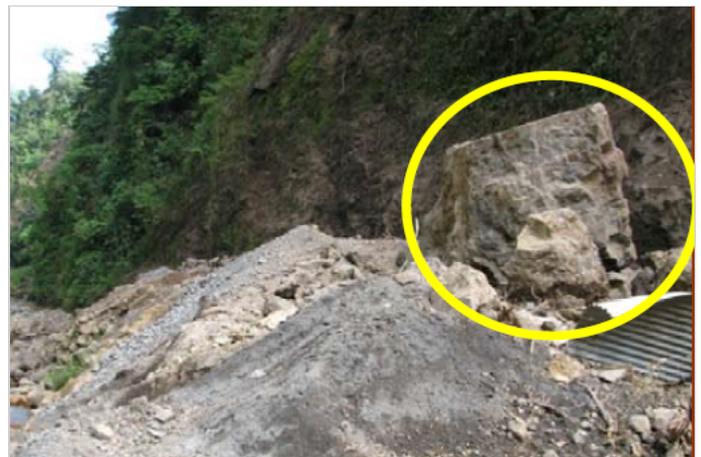
Antes de la Obra

Caídos de rocas desde gran altura (hasta 100 m) sobre el pozoconstructivo y Cámara de carga del PH Toro III, producto del terremoto de Cinchona del 8 de enero de 2009 de una magnitud de 7.9 grados Richter. Existen varias unidades rocosas como brechas laháricas, y lavas columnares. Los caídos de roca de mayor dimensión provienen de las brechas, los de menor dimensión provienen del volcamiento de las lavas y de depósitos de bloques de lava desde la zona alta del talud. Los estudios de las trayectorias de bloques mostraron que existía posibilidad.

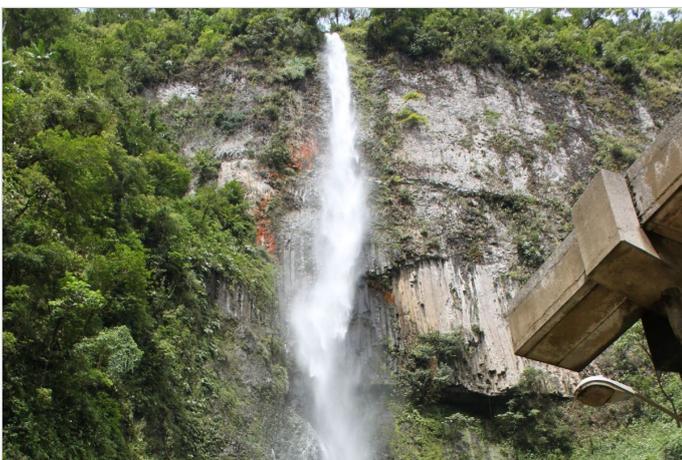
Antes de la Obra

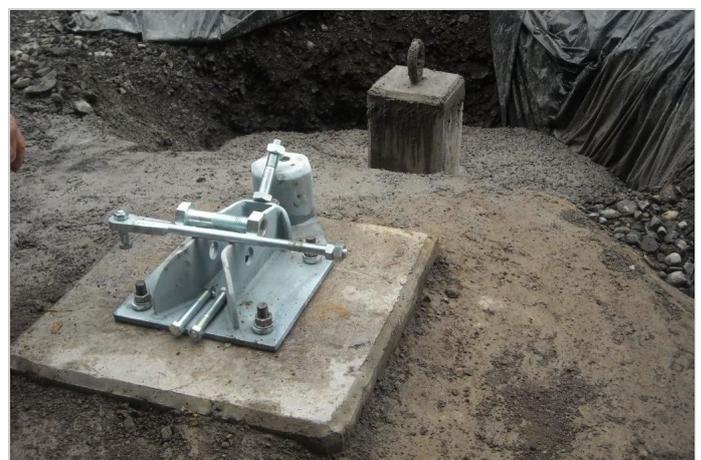
Durante la Obra

Debido al proceso constructivo de la cámara de carga y de captación que se ubica al pie del talud, se diseñó y construyó una primer barrera de 7 m para protección del personal durante la construcción. Esa barrera forma parte integral de la protección de la obra de captación durante su operación. La segunda barrera de 5.0 m de altura, fue construida sobre el muro de la cámara de carga.

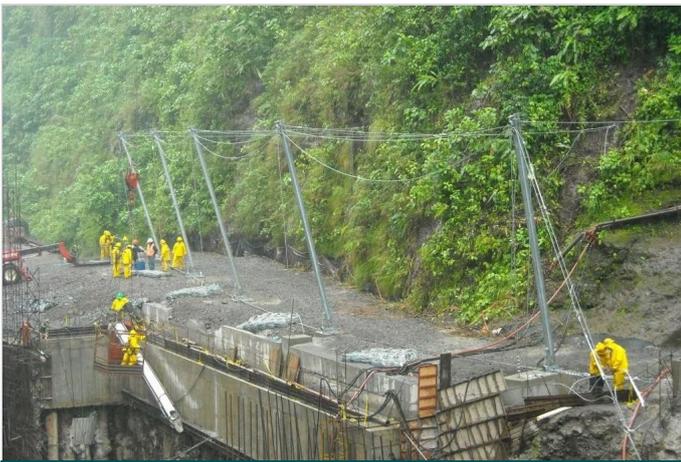
Durante la Obra

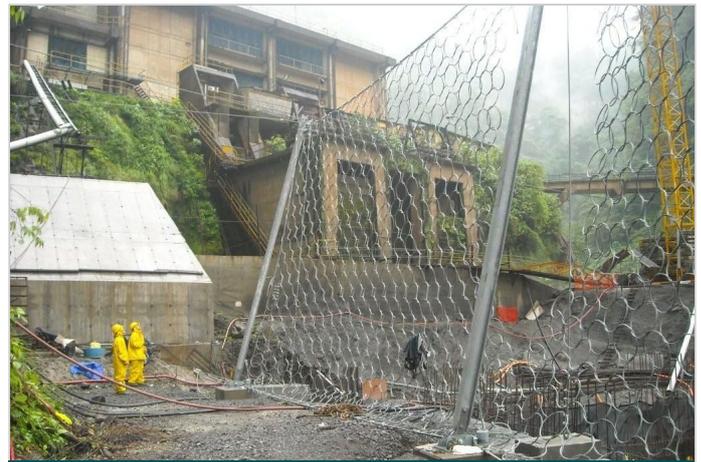
Durante la Obra

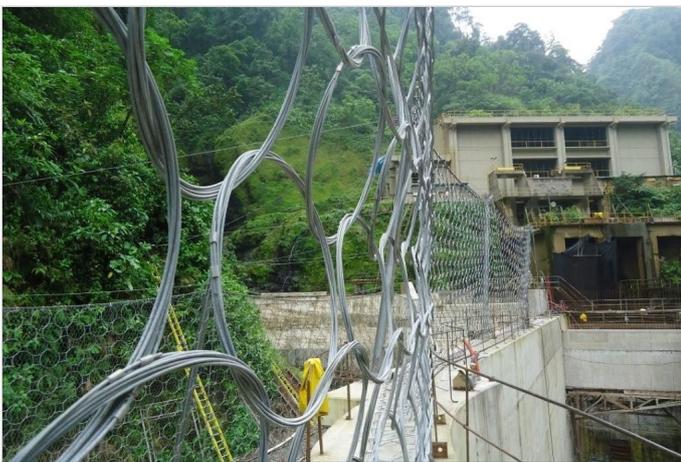
Obra Concluída

- Barrera de protección con capacidad de 2000 kj de 50 metros de largo por 7 metros de alto.

- Barrera de protección con capacidad de 2000 kj de 40 metros de largo por 5 metros de alto.

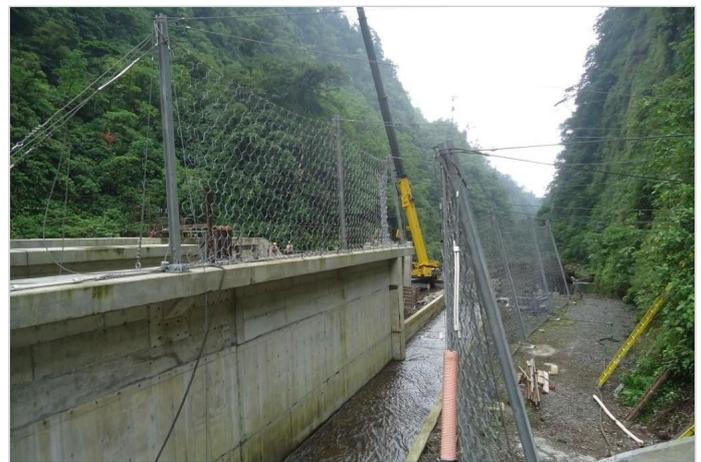
Obra Concluída

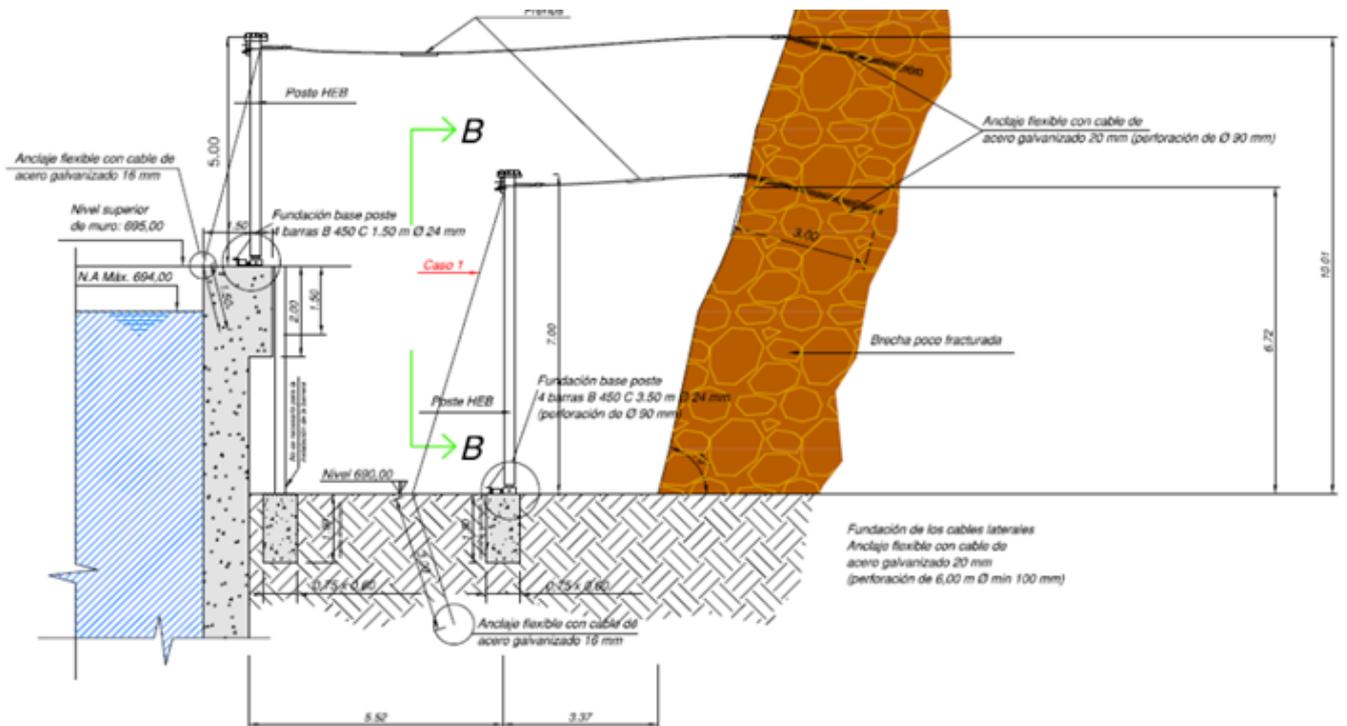
Representación esquemática
