TALUDES JACARANDA, COND PARQUE DEL SOL CIUDAD COLON , SAN JOSE, COSTA RICA

Revestimientos Simples

Proyecto / Consultoría: Estabilización de talud perimetral Jacaranda

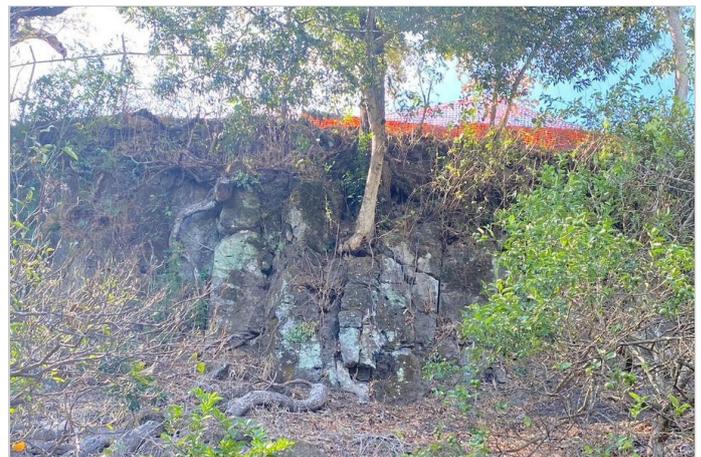
Antes de la Obra

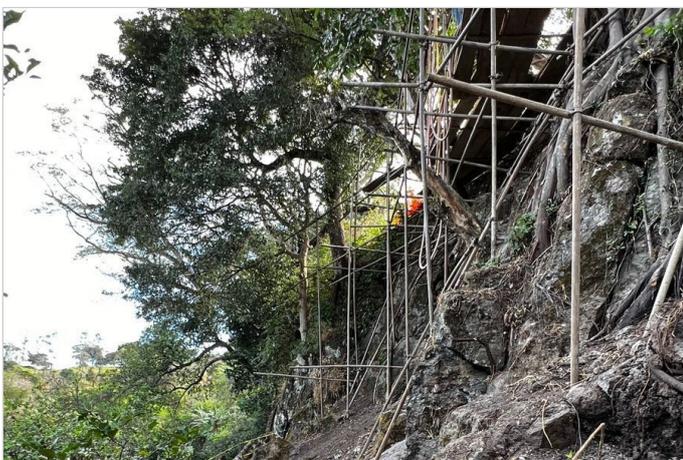
Antes de la Obra

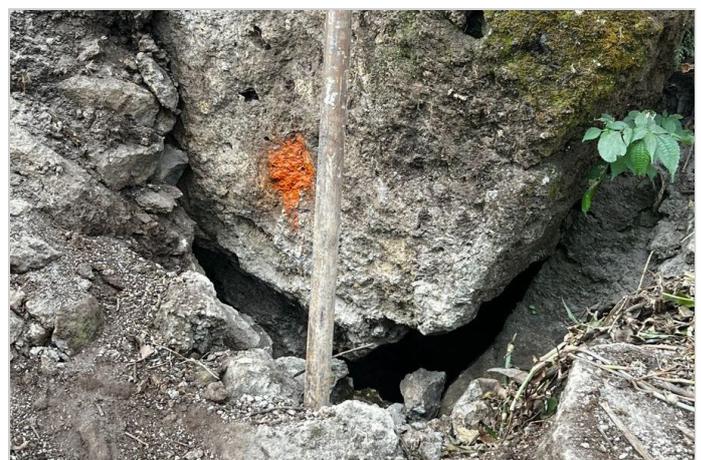
Antes de la Obra

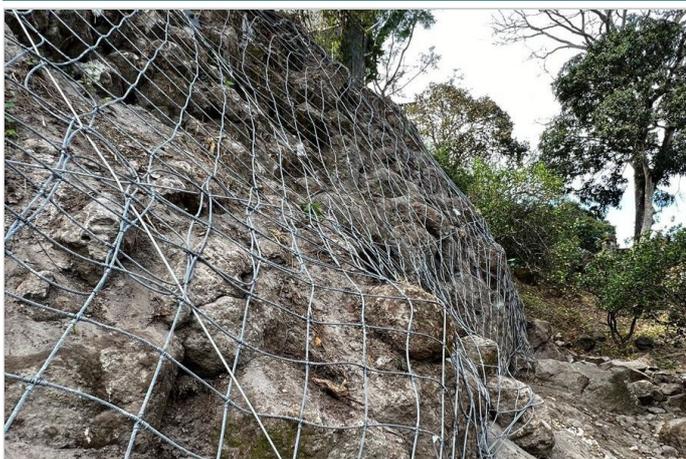
Obra Concluída

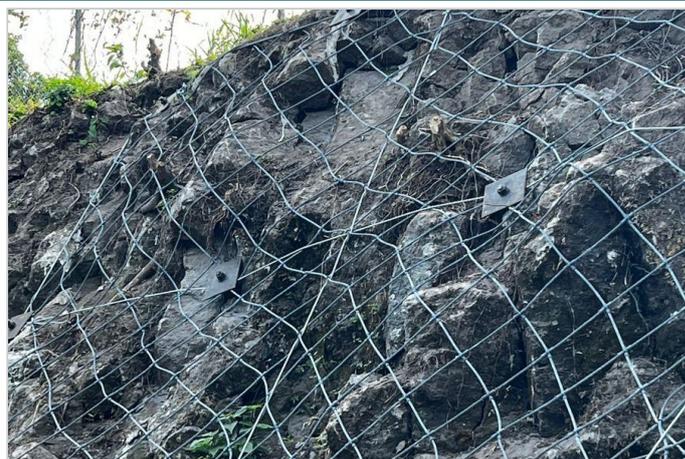
Obra Concluída

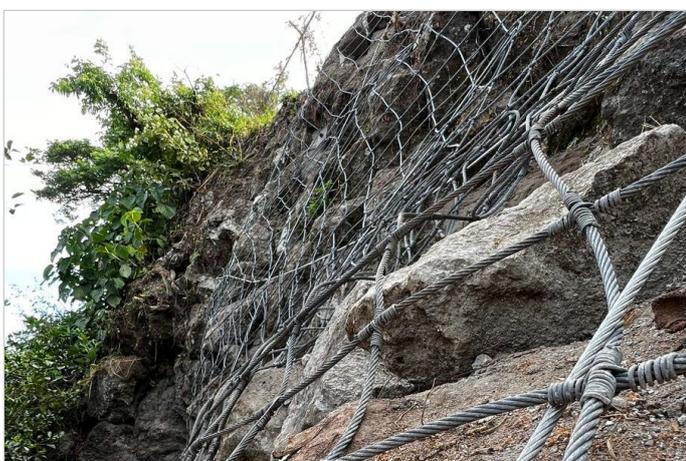
Obra Concluída

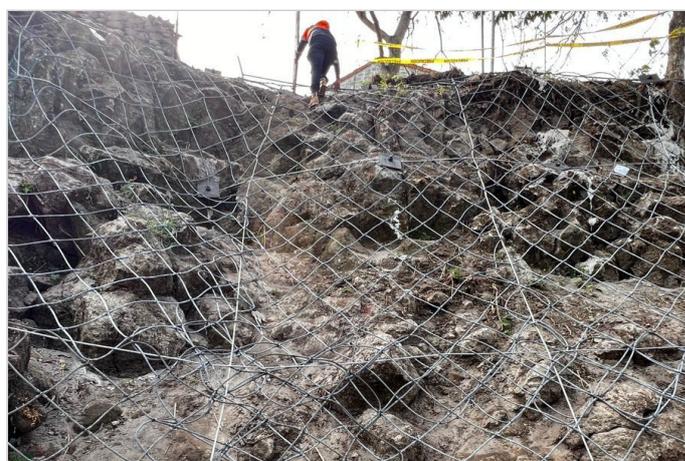
Obra Concluída

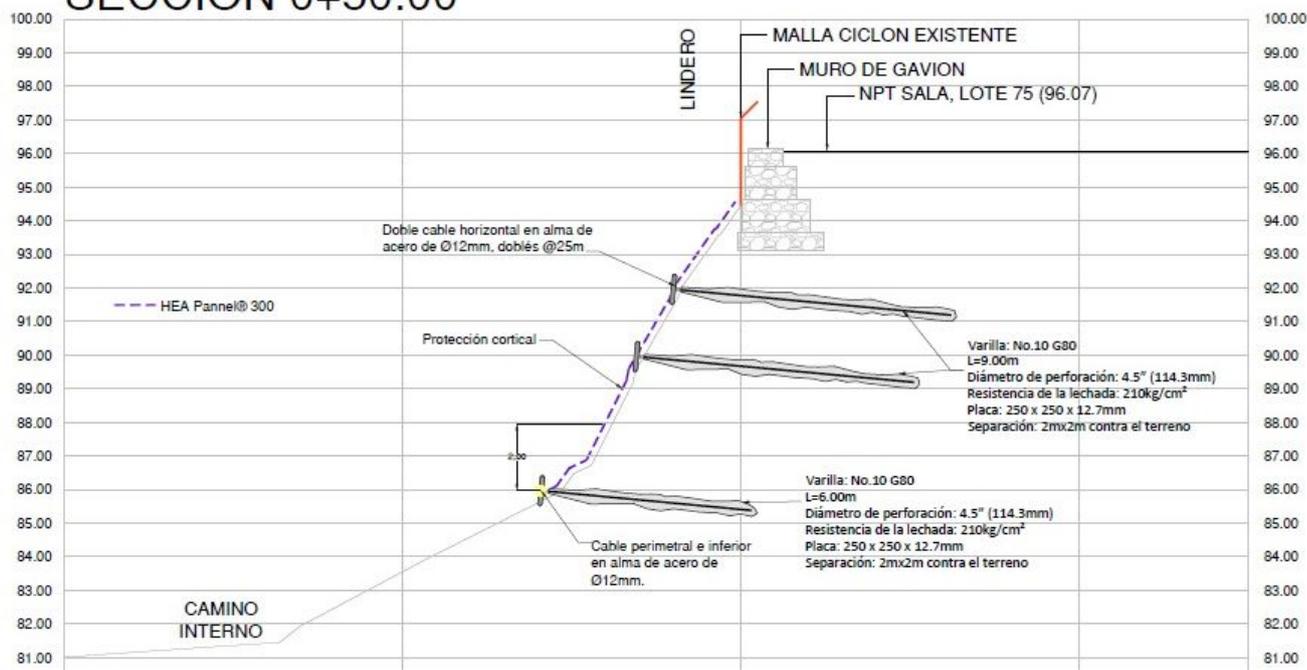
SECCION 0+50.00

Representación esquemática

Para comenzar con el diseño de la solución, se solicitó un estudio geofísico de las características del talud para determinar los tamaños de la capa inestable de las estructuras aflorantes, posterior a esto, se procedió con el diseño en el software MacRO Studio y se concluyó que la solución comprendía a una protección de revestimiento simple con HEA Panel, con una distribución de pernos ubicados en la corona y al pie del talud, con 32mm de diámetro y una longitud de 9m.
