**RIACHO PICACHO ETAPA II
CHIHUAHUA, CHIHUAHUA, MÉXICO**

Canalização Retangular e Trapezoidal

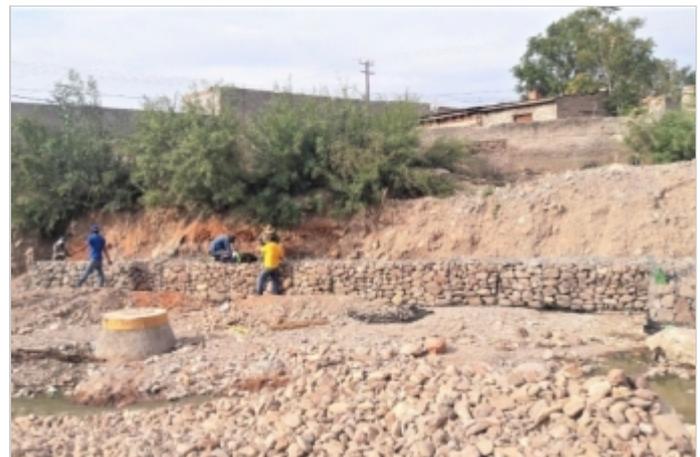
Antes da Obra

O riacho Picacho é um dos casos mais afetados devido às fortes chuvas que afetaram a cidade de Chihuahua nos últimos anos, uma vez que o escoamento anormal causou problemas de erosão nas margens dos meandros existentes, dando um padrão ao deslizamento de terra das encostas onde os assentamentos humanos são deslocados.

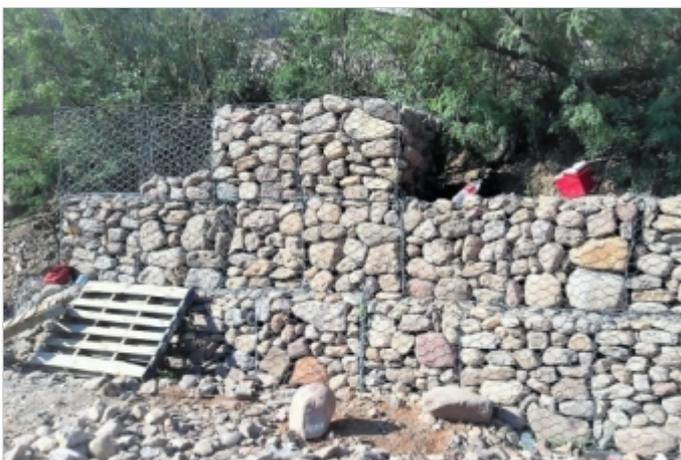
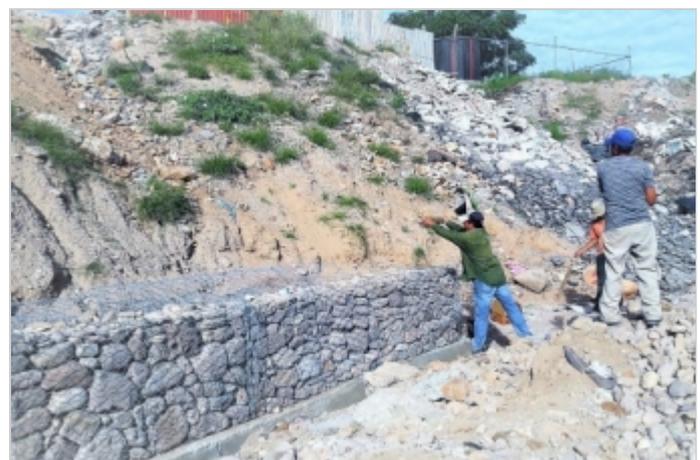
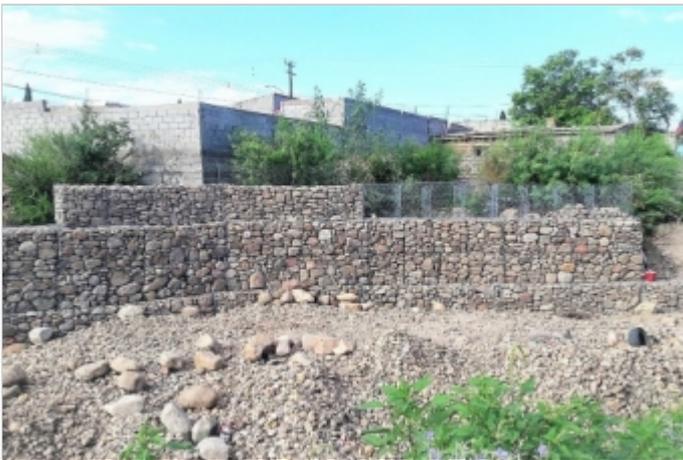
Durante a obra

Foi proposta a construção de um muro de Gabião em dois dos meandros do riacho, com uma altura de 4 m e comprimento de 100 m e 60 m respectivamente. Como elemento de retenção de finos de preenchimento estrutural, foi colocado o geotêxtil MacTex® N 50.2 atrás do Gabião, evitando assim, com essa solução, a perda da margem do riacho.

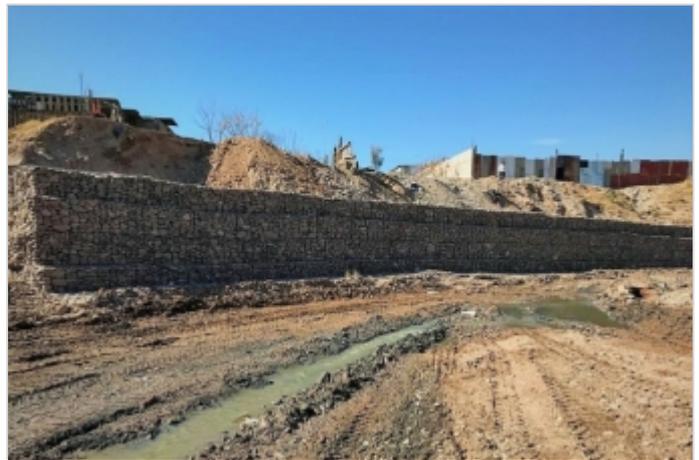
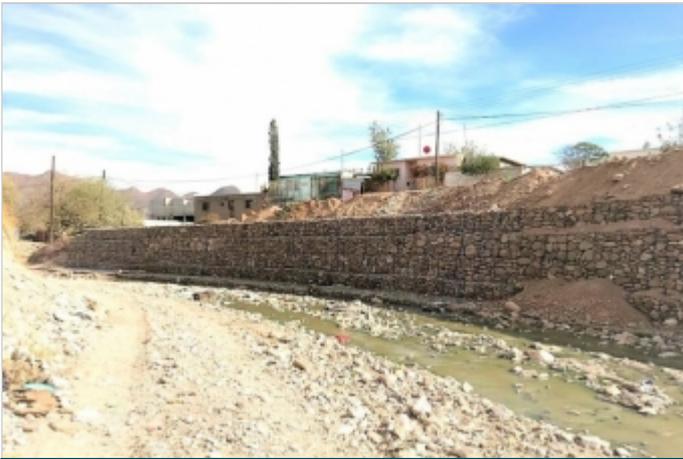
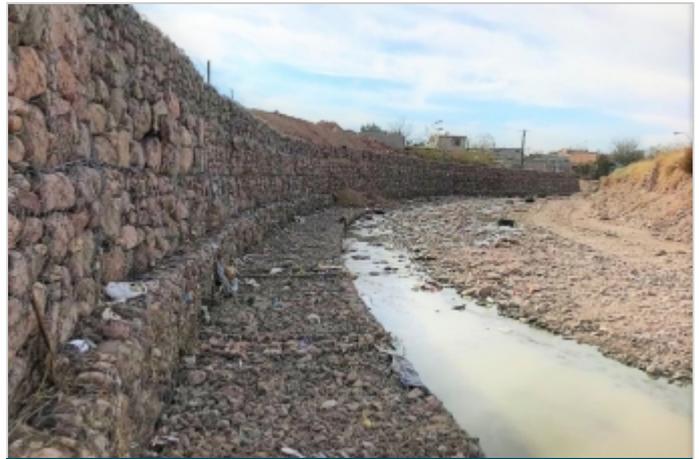
Obra Concluída

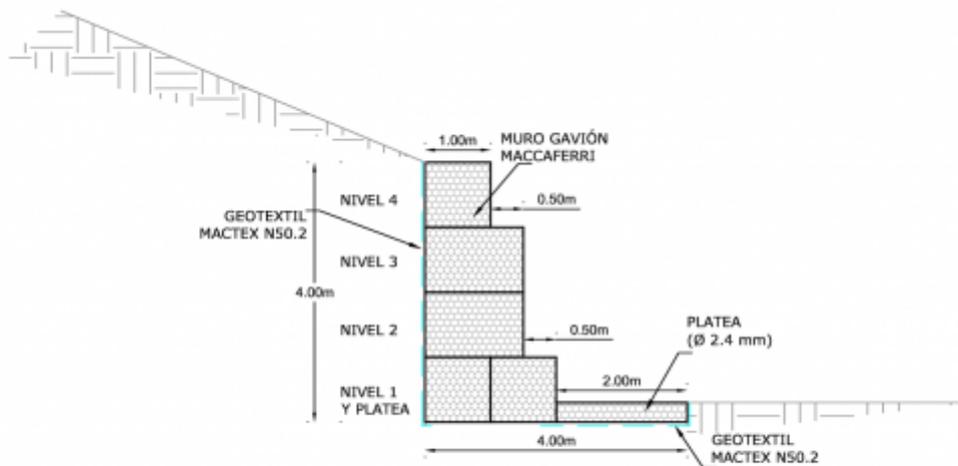
Representação Esquemática
