PROTECCION CON GAVIONES A COLECTOR DE BARRANCAS ZACAPOAXTLA, PUEBLA, MÉXICO

Protecciones y/o Contenciones de Márgenes

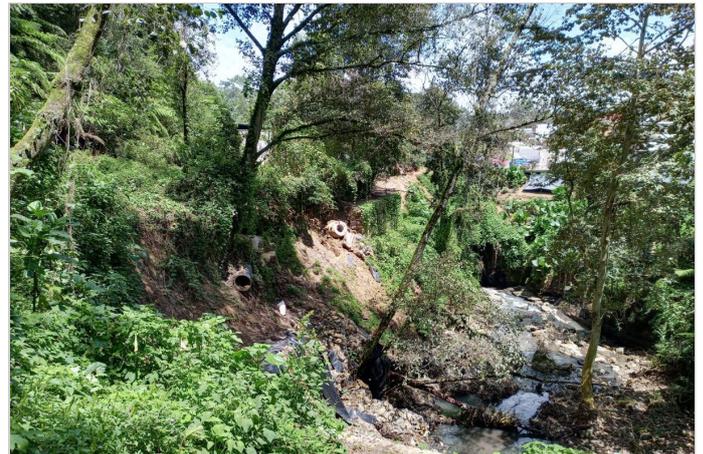
El huracán Grace provocó lluvias atípicas en la región norte de Puebla y provocó el desbordamiento de las barrancas Atehuetzian en Zacapoaxtla, Puebla. Sobre las márgenes de las barrancas pasan 2 líneas de colectores de agua residual, las cuales fueron afectadas tras el paso de las lluvias. Los colectores quedaron expuestos, algunas líneas colapsadas y los pozos de visita destrozados. Todo esto ocasionó el mal funcionamiento de la red de drenaje, afectó a la población, causó malos olores y contaminó ciertos puntos del río.

Antes de la Obra

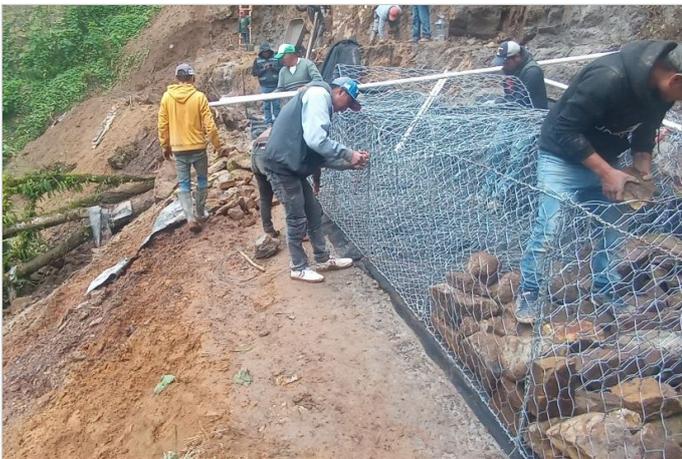
Durante la Obra

Con la información reportada en los estudios hidrológicos e hidráulicos, se determinó que la velocidad del cauce superaría los 3 m/s. Además, el suelo arcilloso de la zona se satura en épocas de lluvias y suma empujes hidrostáticos en algunos tipos de contenciones impermeables, así que se propuso colocar un elemento de retención a base de gaviones, que permita liberar los empujes hidrostáticos, además de que, como revestimiento de contacto con el cauce, soporta velocidades por encima de los 3 m/s. Adicionalmente, se aprovechó la roca del río, la cual cumplió con las características necesarias.

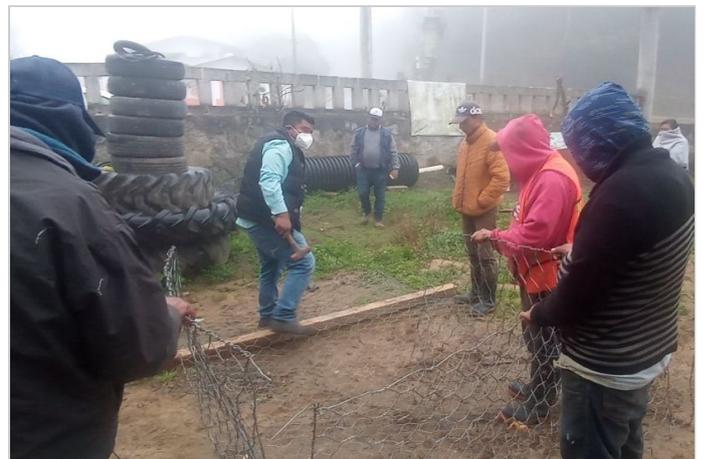
Durante la Obra

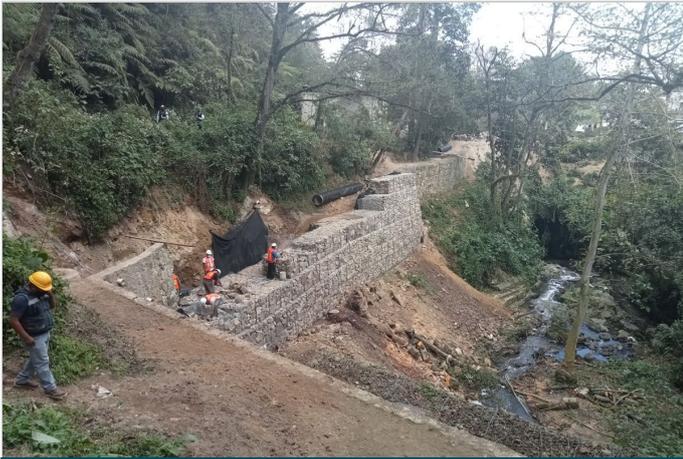
Durante la Obra

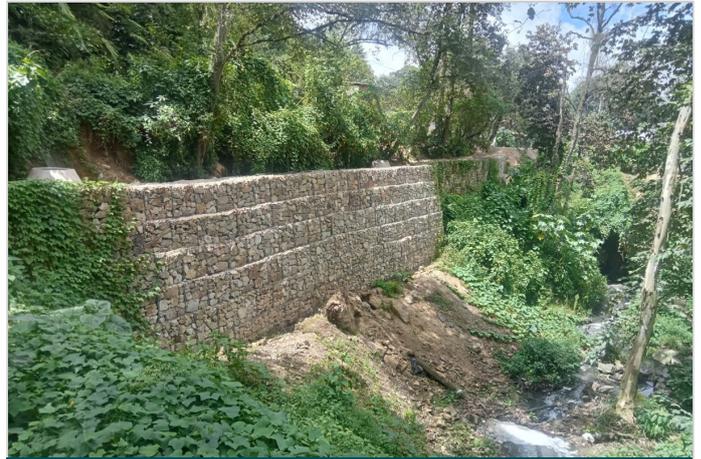
Obra Concluída

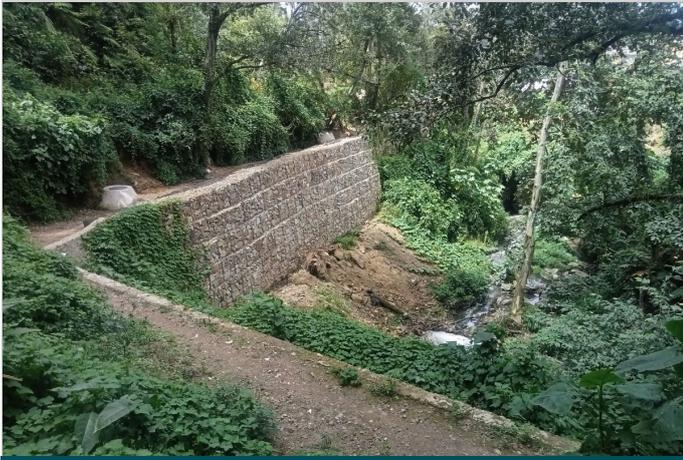
Obra Concluída

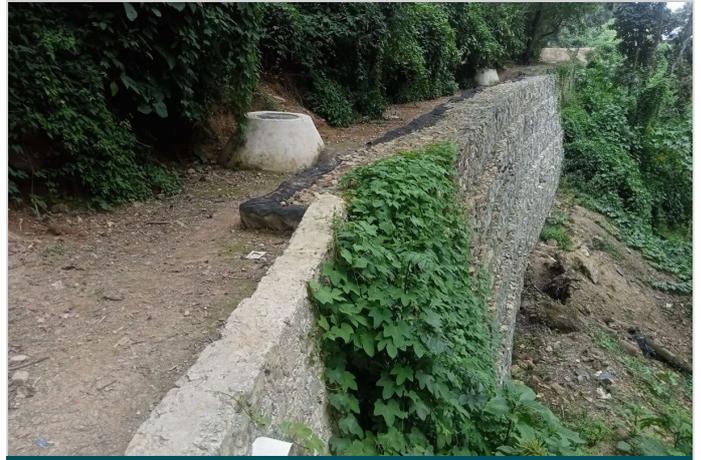
Obra Concluída

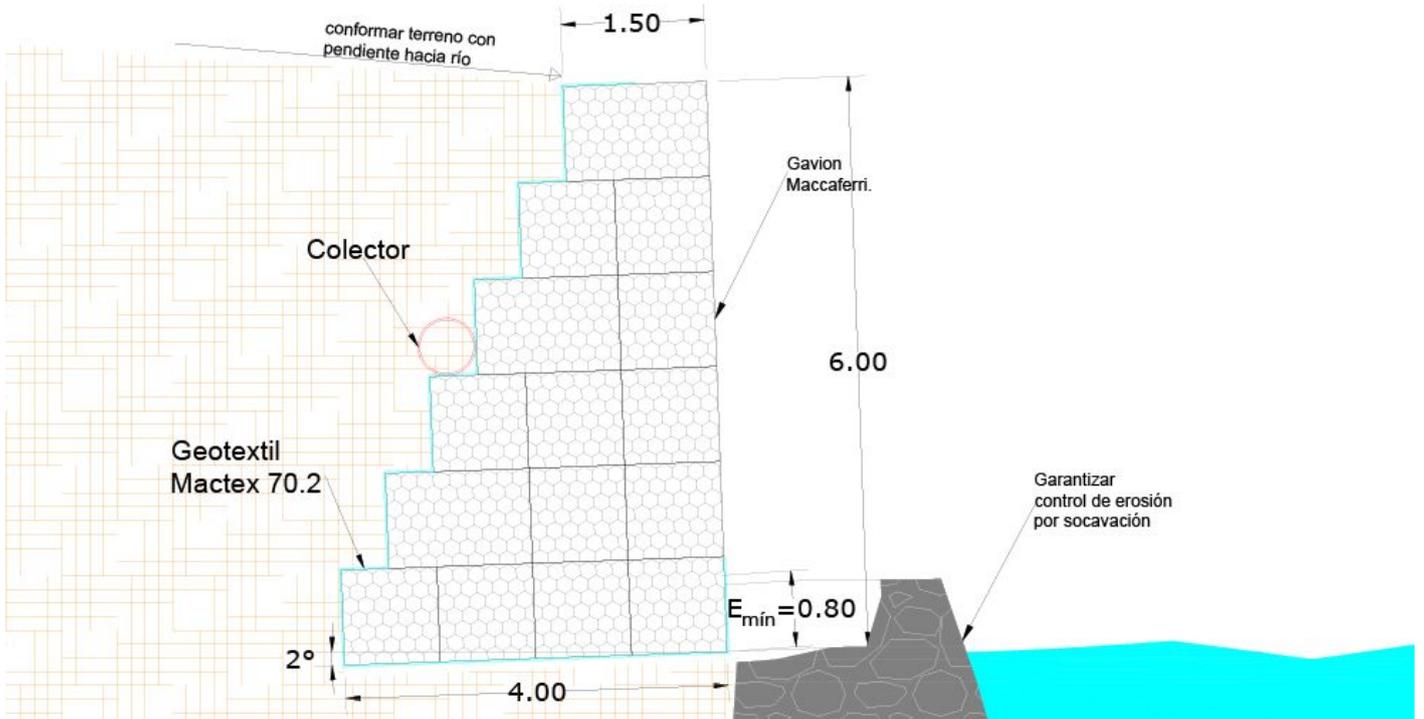
Representación esquemática
