**BARRERAS DINÁMICAS QUEBRADA USUFRUCTO SEEPAGE  
SAN MARCOS, ANCASH, PERÚ****Barreras Dinámicas****Problema:**

**Nombre del cliente:** COMPAÑÍA MINERA ANTAMINA S.A.

**Constructora:** MACCAFERRI CONSTRUCTION S.A.C.

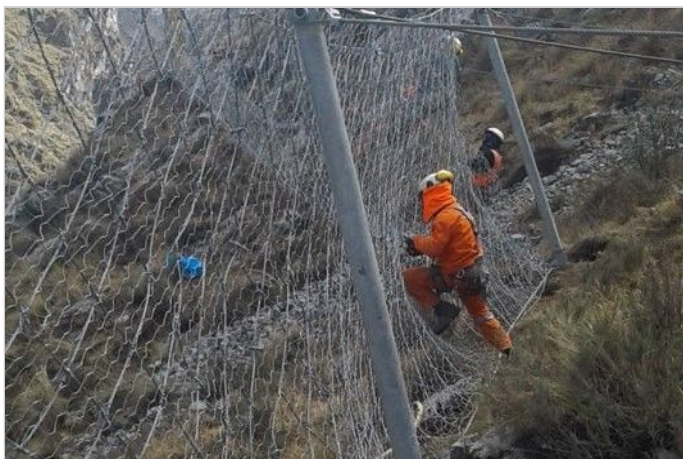
Durante la Obra

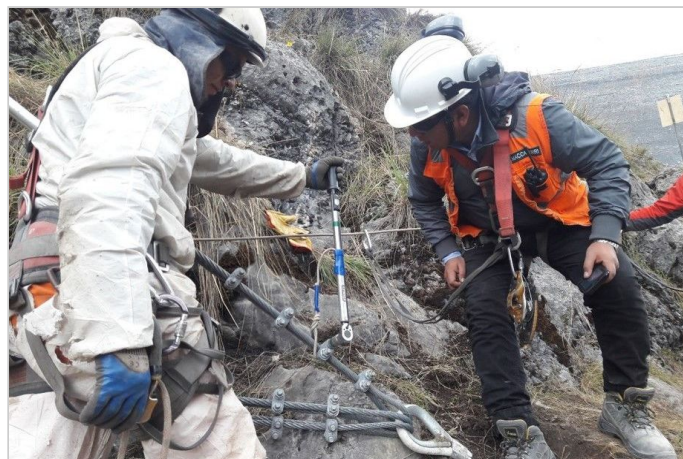
Durante la Obra

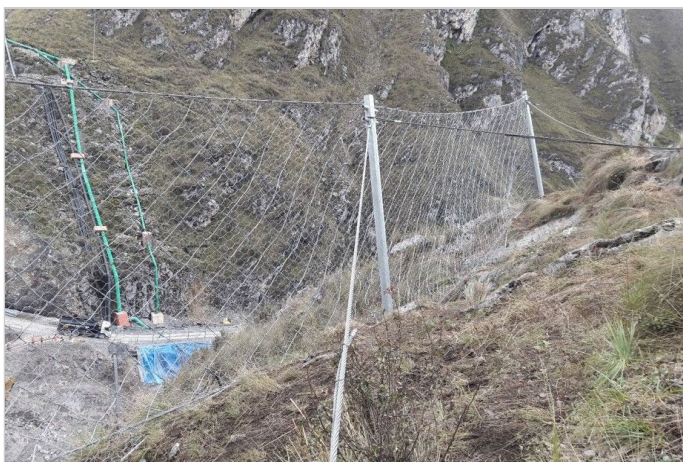
Obra Concluída

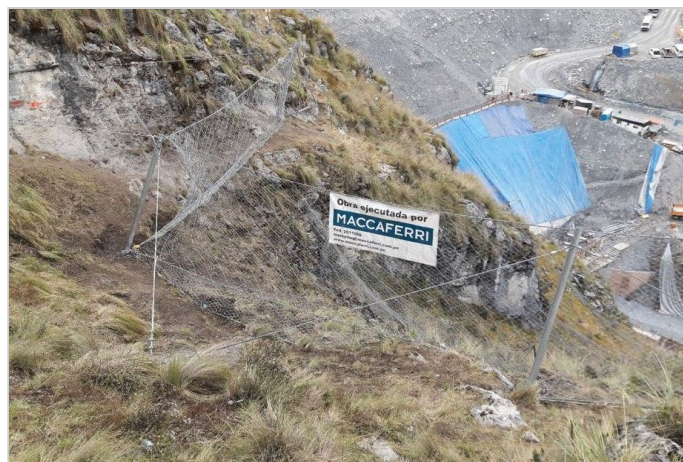
Obra Concluída
