CRECHE HEROÍNAS DO LAR
SALVADOR, BAIHA, BRASIL

Solo Grampeado

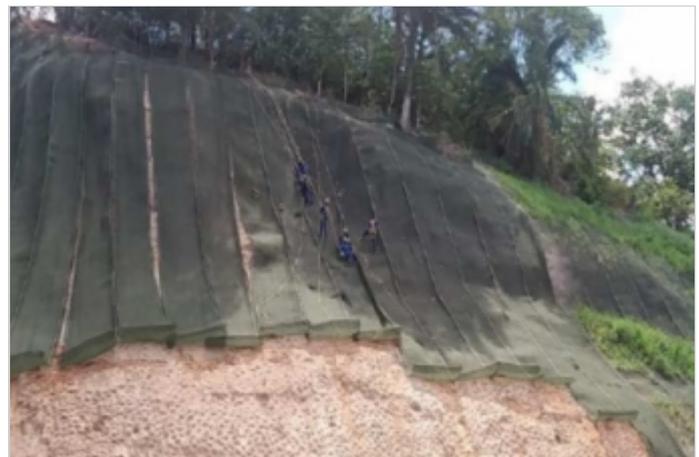
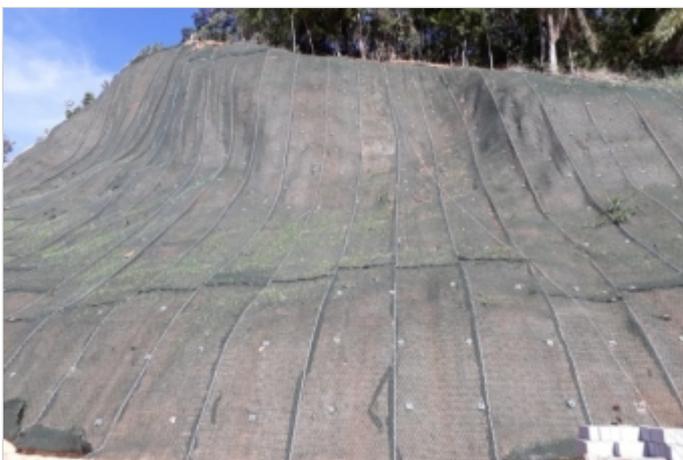
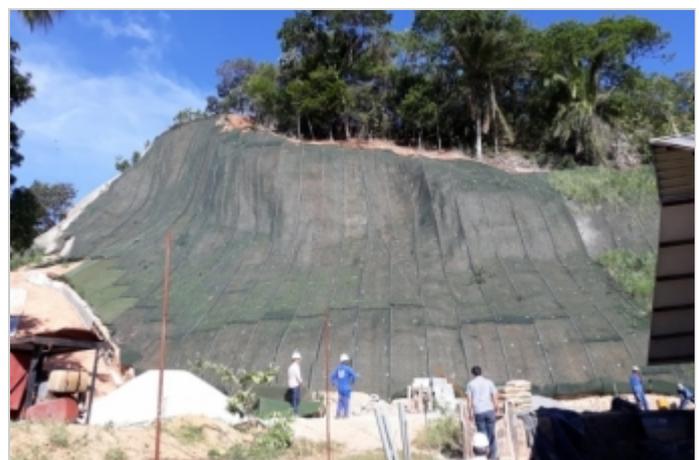
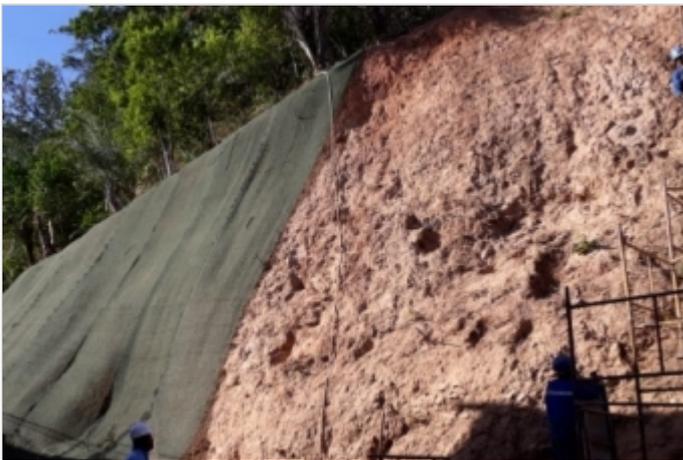
Durante a obra

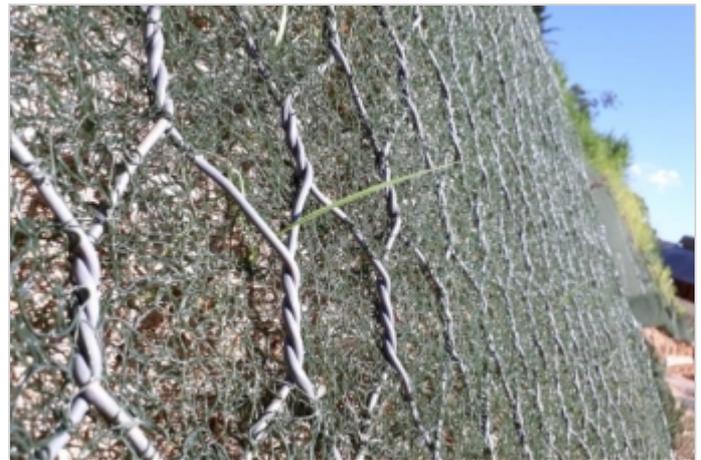
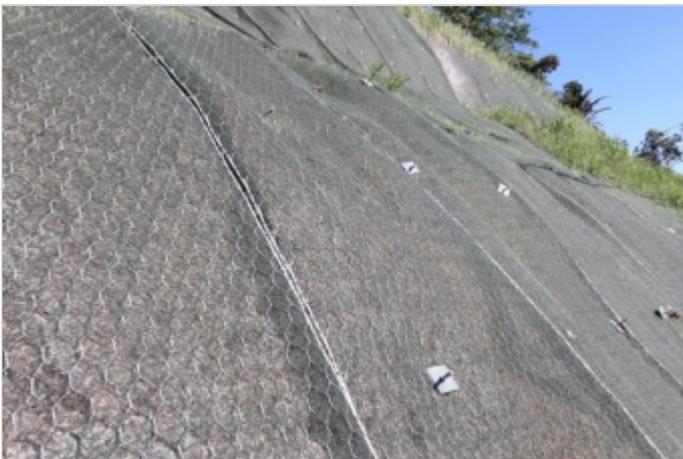
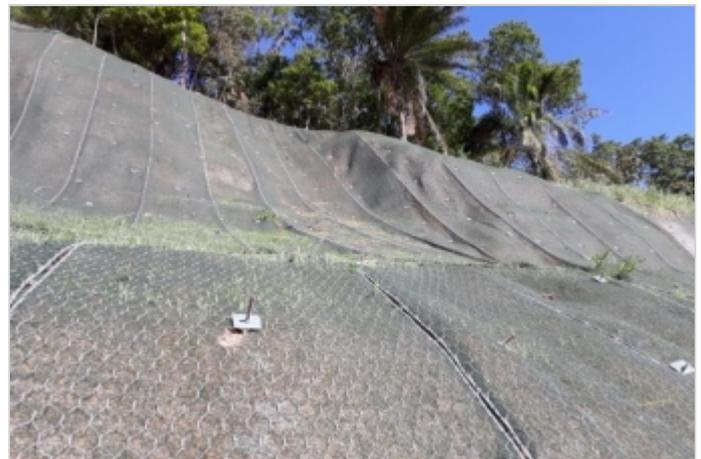
Obra Concluída

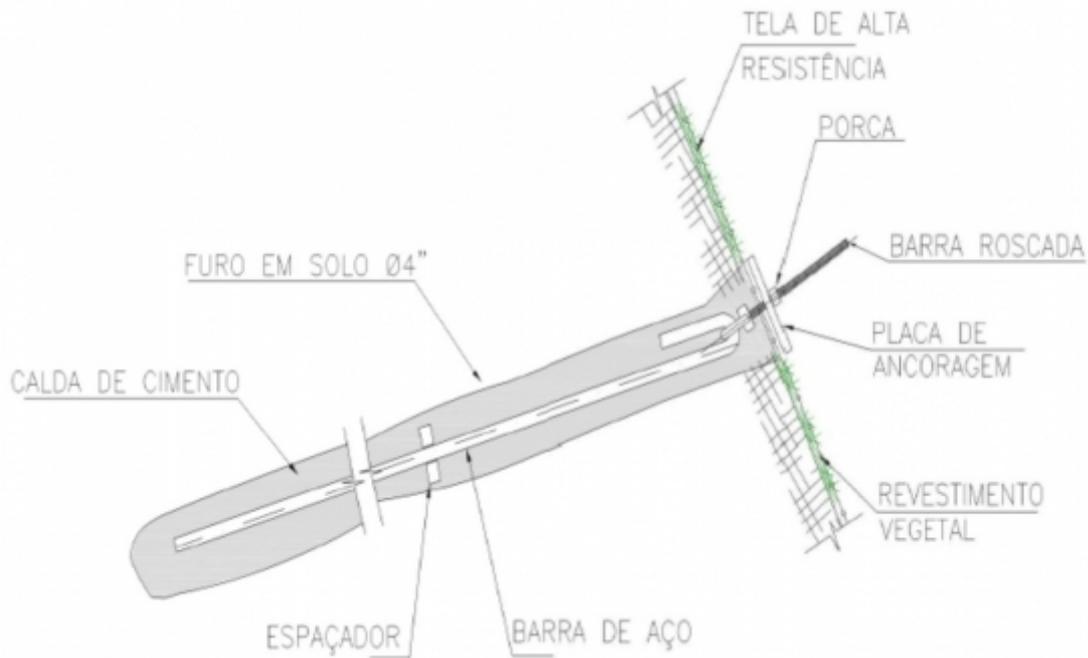
Representação Esquemática

O sistema de estabilização concebido é composto por uma rede metálica de alta resistência, MacMat® MO 200, solidarizada à cabeça dos Grampos através de placas de travamento e porcas, sendo utilizados como grampos de ancoragem, barras de aço CA-50 mm Ø 20 mm. O revestimento de face empregado é composto por uma tela de alta resistência com geocomposto associado com biomassa, para recuperação da flora.
