**RENACE II**  
**COBÁN, CARCHA, ALTA VERAPAZ, GUATEMALA****Barreiras Dinâmicas****Problema:**

Era necessário proteger a casa de máquinas ao pé do talude contra o impacto de blocos rochosos.

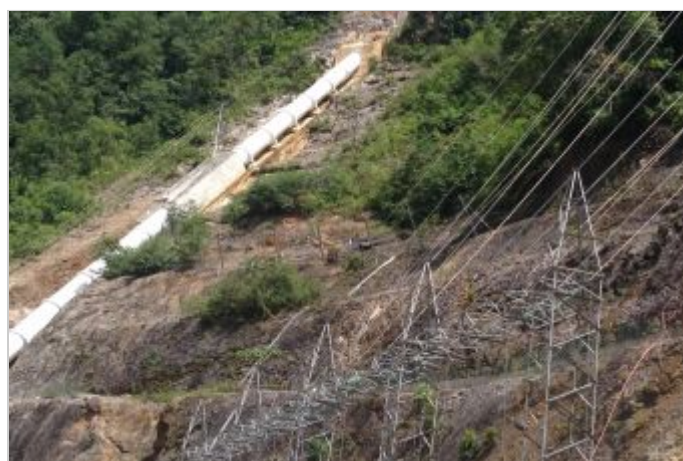
Durante a obra

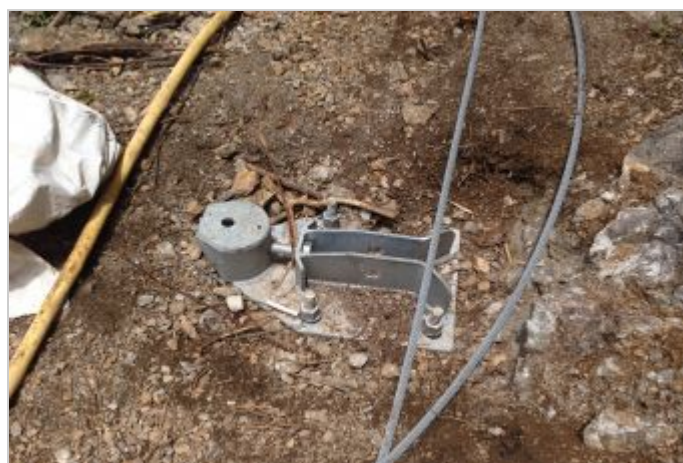
Durante a obra

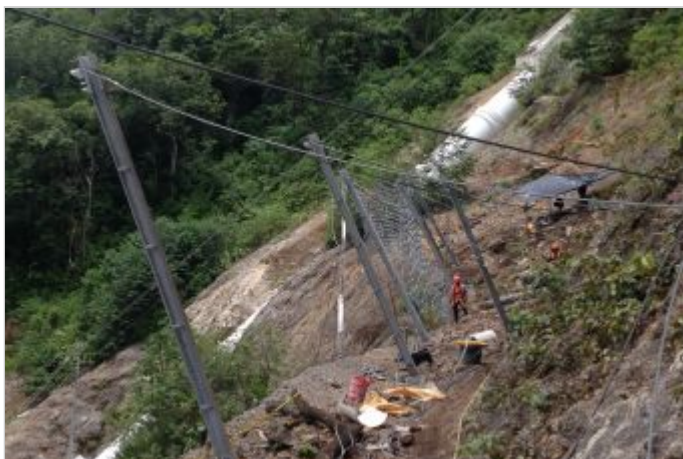
Durante a obra

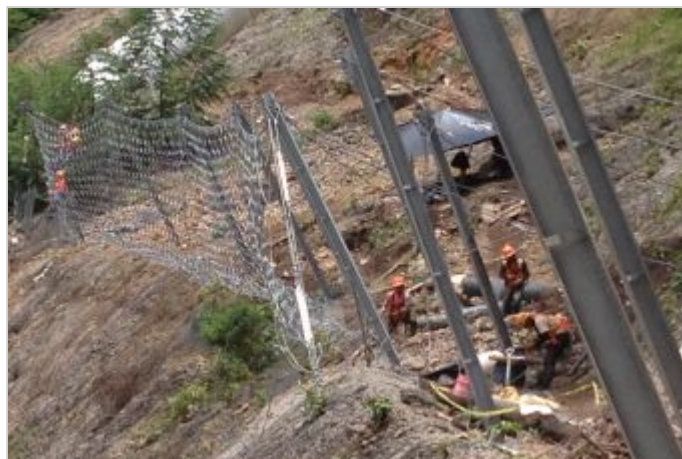
Durante a obra

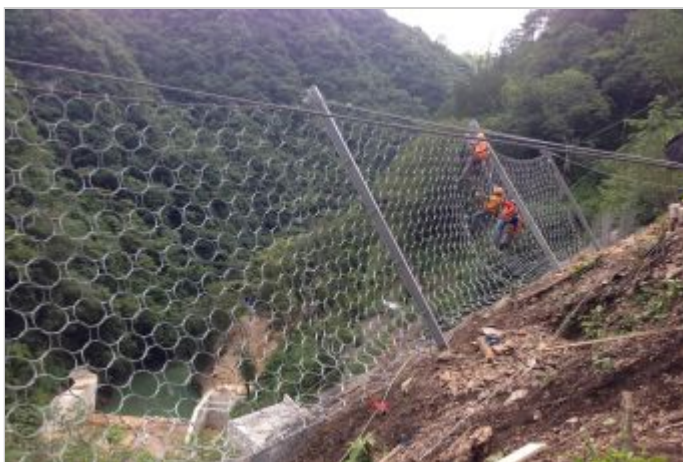
Durante a obra

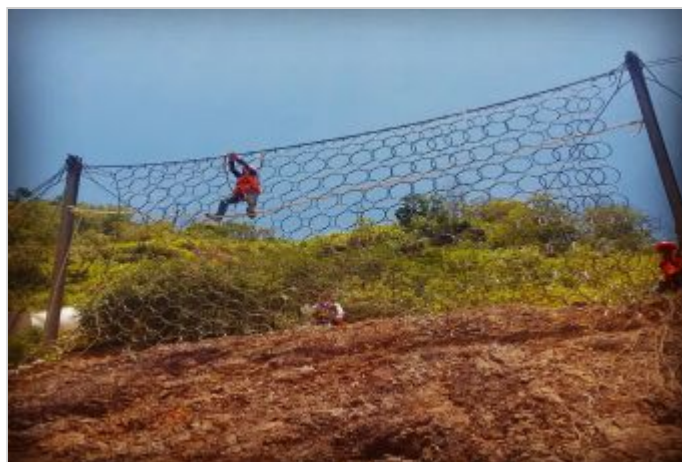
Durante a obra

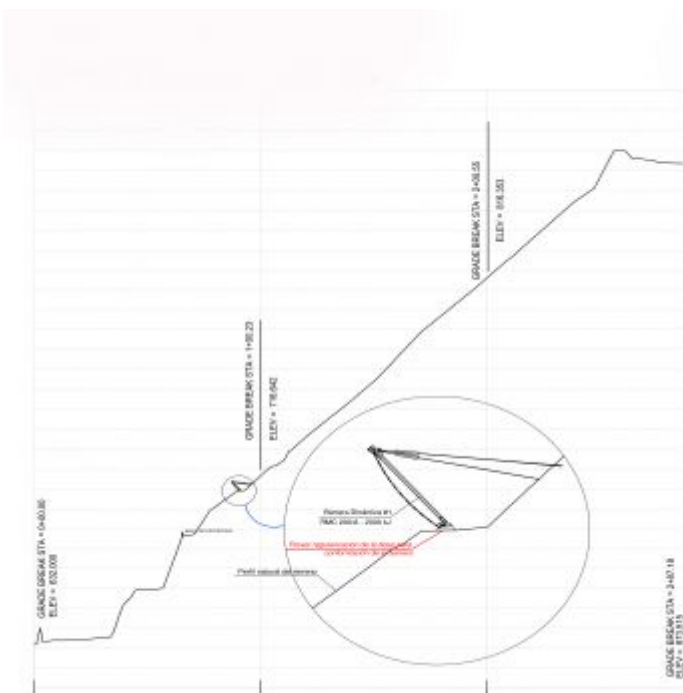
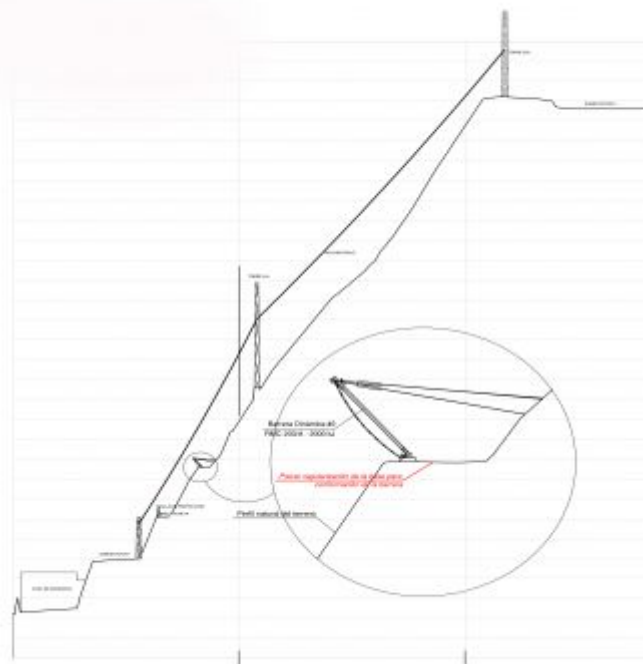
## Representação Esquemática

Foram implementadas 4 barreiras, 3 de 50 metros lineares de extensão por 5 metros de altura e uma de 40 metros de extensão por 5 metros de altura. Foram instaladas na 3ª berma do talude sobre a casa de máquinas.
