**HIDROELÉTRICA PALO VIEJO**  
**SAN JUAN COTZAL, QUICHE , GUATEMALA**

## Revestimentos Simples

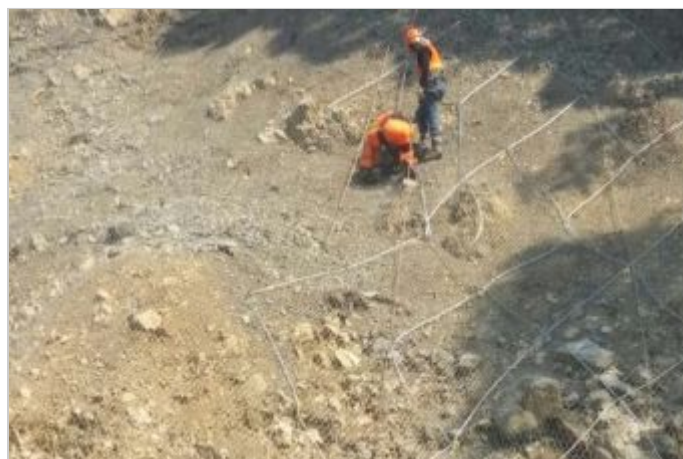
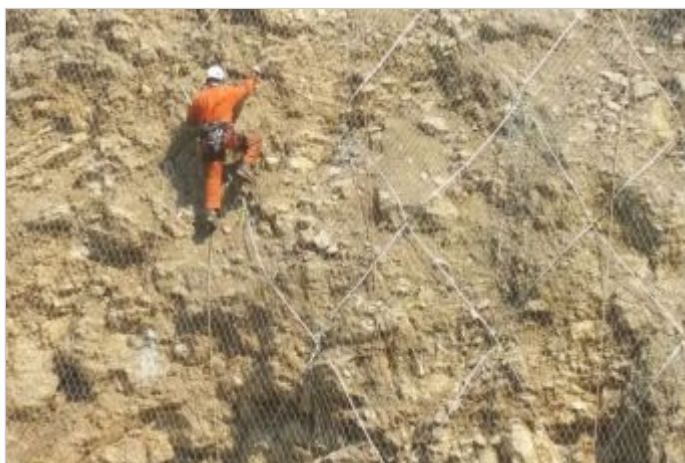
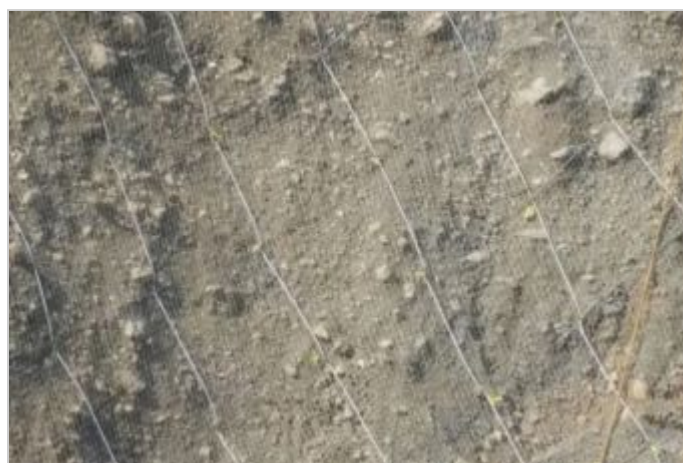
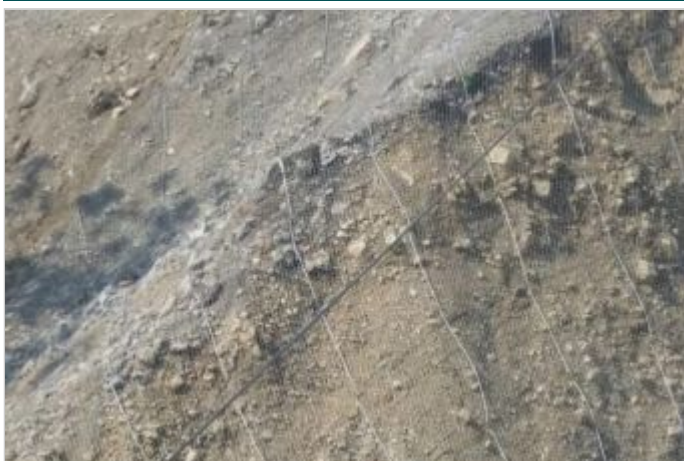
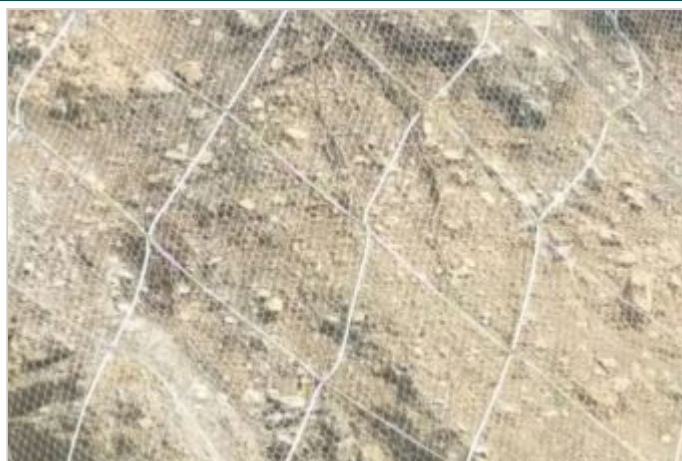
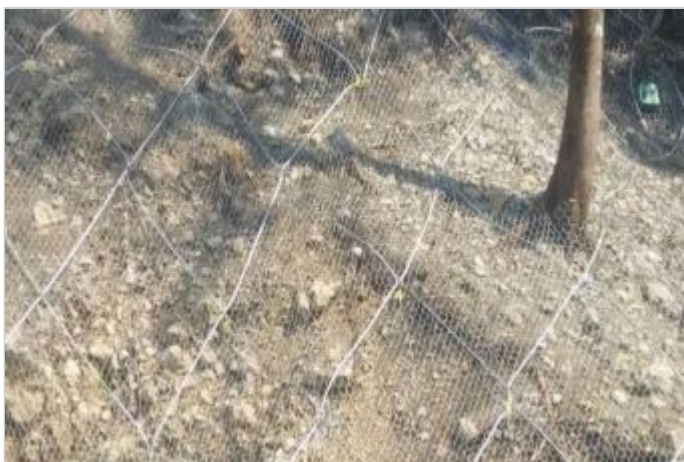
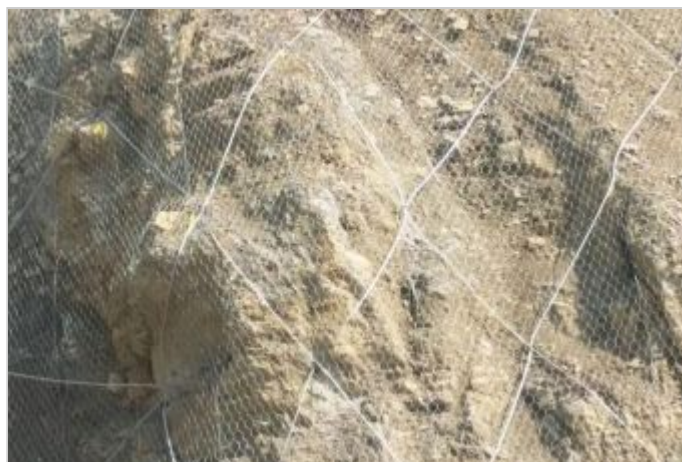
No talude que faz fronteira com o Canal 5 da hidrelétrica de Palo Viejo, ocorreu um deslizamento, o que resultou em um talude cheio de rochas expostas. A possibilidade de queda de rocha era um problema perigoso, já que poderia danificar o canal revestido em concreto.

Foi decidido implementar uma malha em dupla torção para estabilização superficial do talude e assim evitar danos ao canal.
