**RIO PAZ**  
**AHUACHAPÁN, EL SALVADOR, EL SALVADOR****Obras Fluviais Defletoras****Problema:**

O rio Paz é a divisão natural entre El Salvador e Guatemala. Na zona da Hachadura, departamento de Ahuchapan, ocorriam várias inundações ao longo do ano. Devido à força de arraste do rio, se estavam erosionando várias propriedades agrícolas e inundando povoados próximos do município da Hachadura.

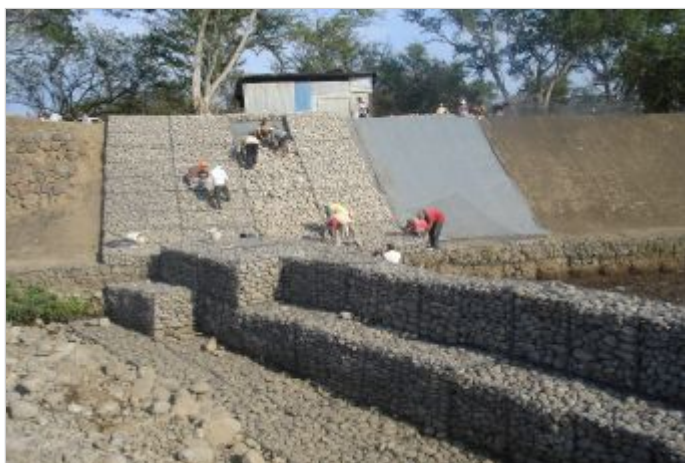
**Durante a obra**

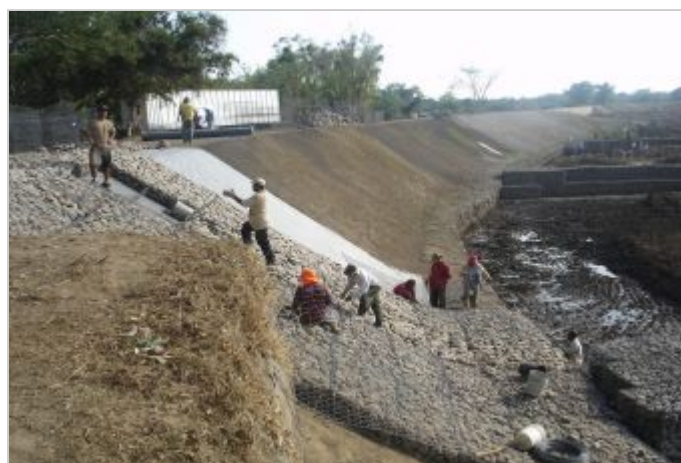
**Durante a obra**

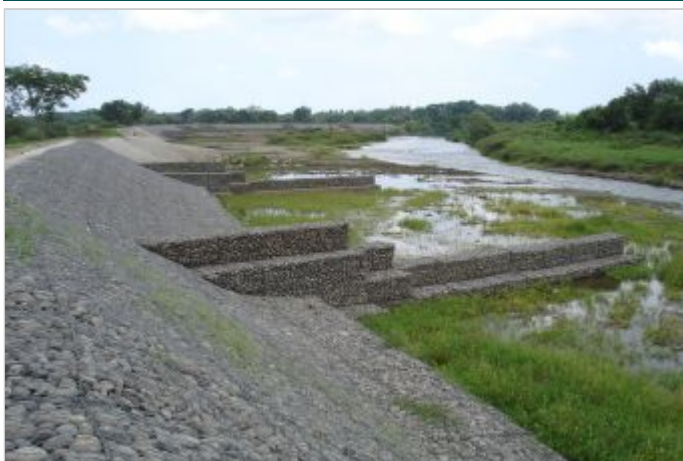
Obra Concluída

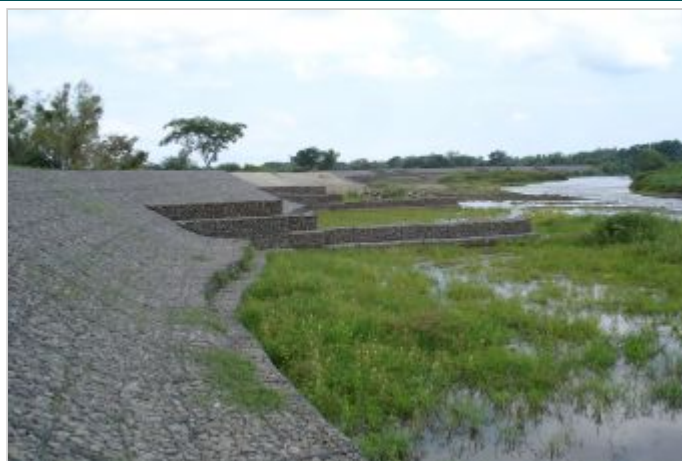
Obra Concluída

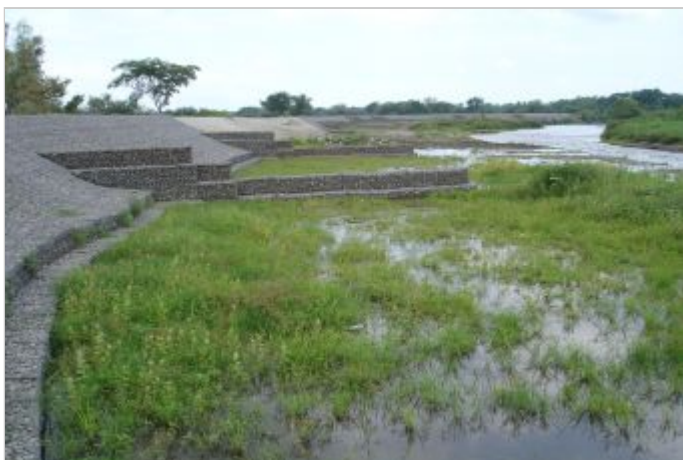
Obra Concluída

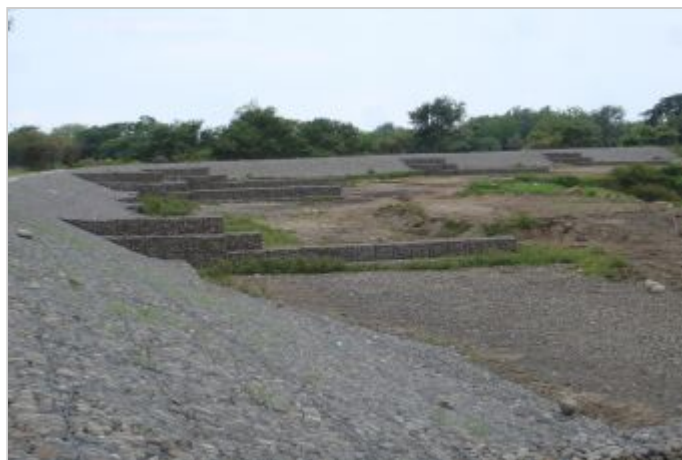
Obra Concluída

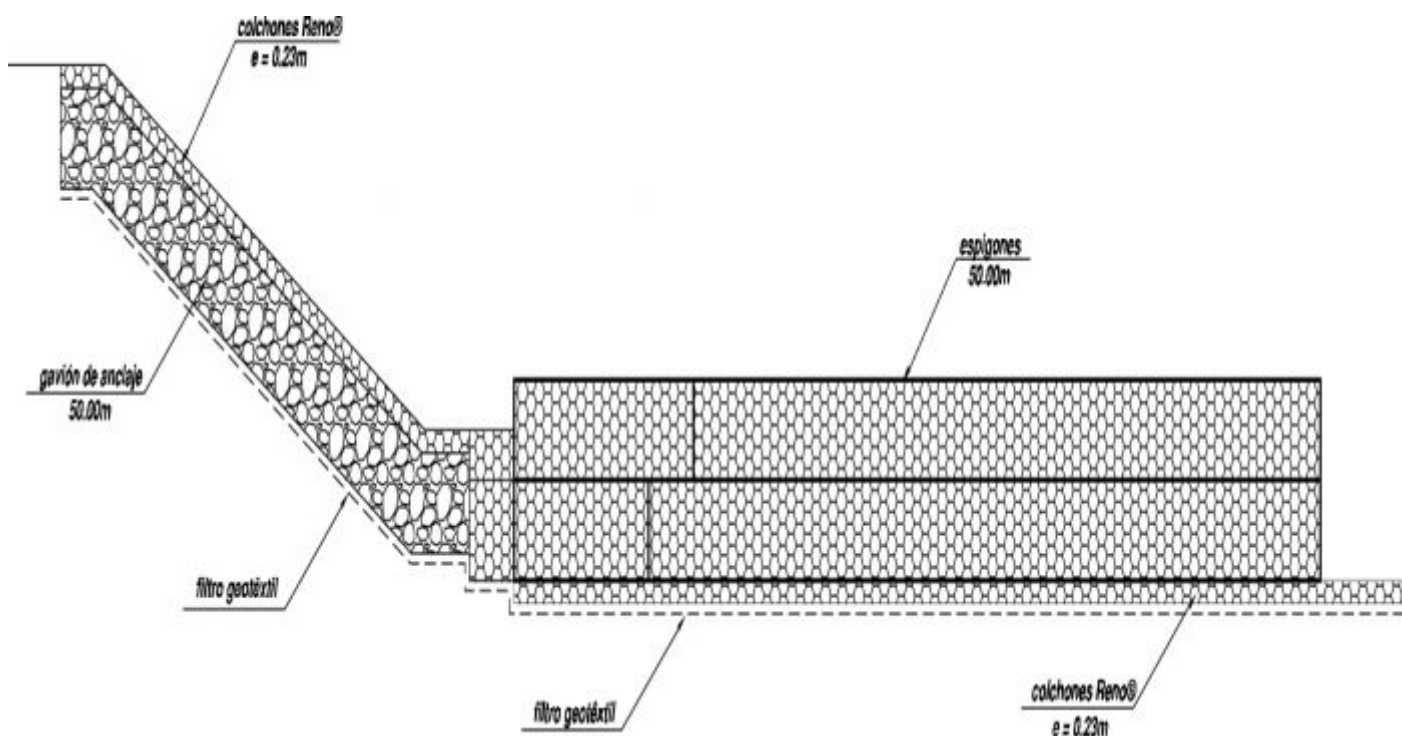
Representação Esquemática

Foi proposta então a reconstrução de uma borda de 400 m de extensão, na margem esquerda do rio, para logo revesti-la com colchões Reno® em toda a área do dique, e uma bateria de espigões de 20 m de comprimento e 2.0 m de altura, espaçados a cada 30 m.
