## PROTEÇÃO DE TALUDE NA PONTE XALTAYA XENACÓJ, SACATEPEQUEZ, GUATEMALA

### Revestimentos Simples

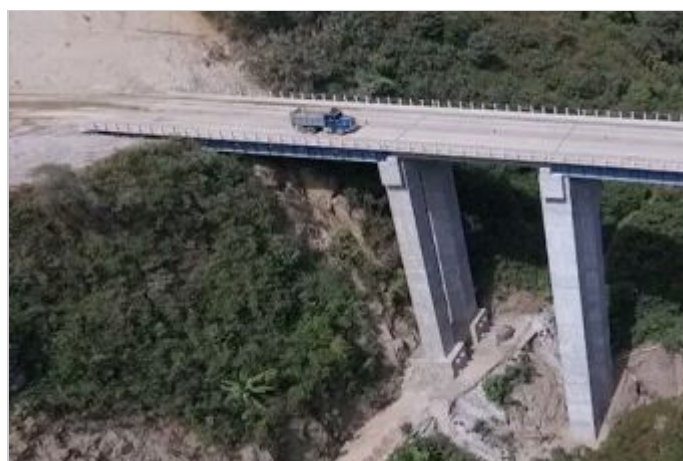
Uma ponte foi construída sobre uma região onde havia desprendimentos de rochas da encosta. Uma das bases dessa ponte era propensa a receber impactos por fragmentos de rocha que poderiam comprometer a estabilidade da estrutura.

Antes da Obra

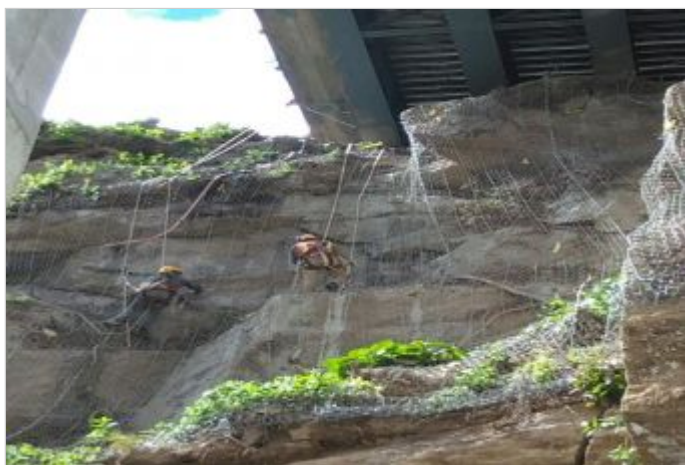
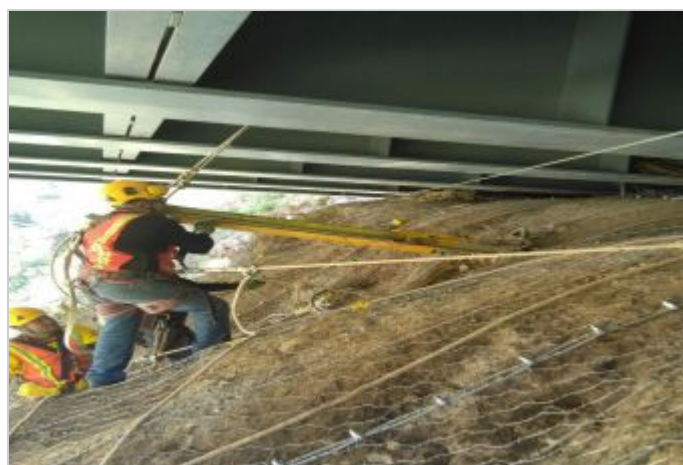
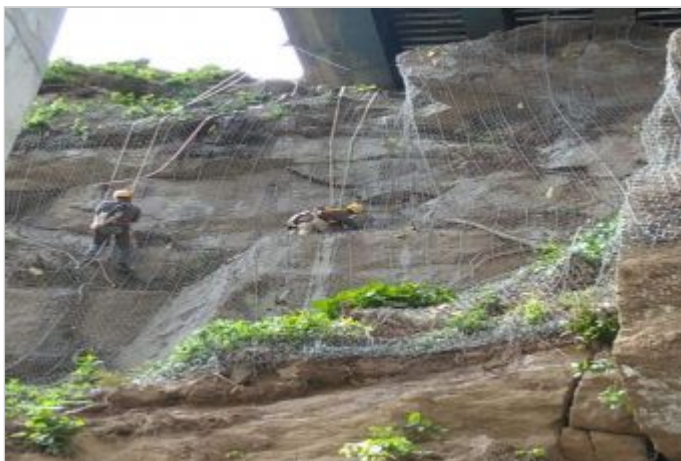
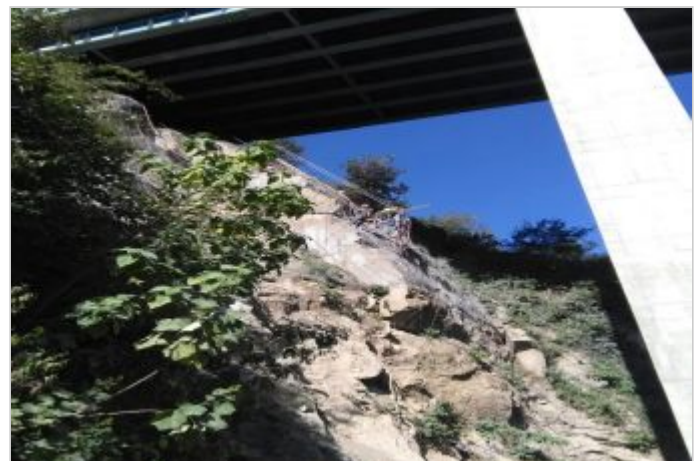
Durante a obra

Foi necessário o revestimento da encosta com Steel Grid® HR 30, que foi ancorado com pinos de 9m de profundidade. Dessa forma, foi possível conter que a queda das rochas danificasse a ponte.

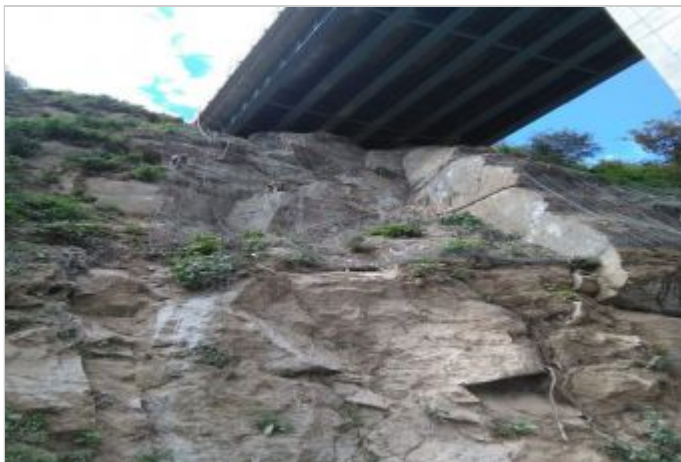
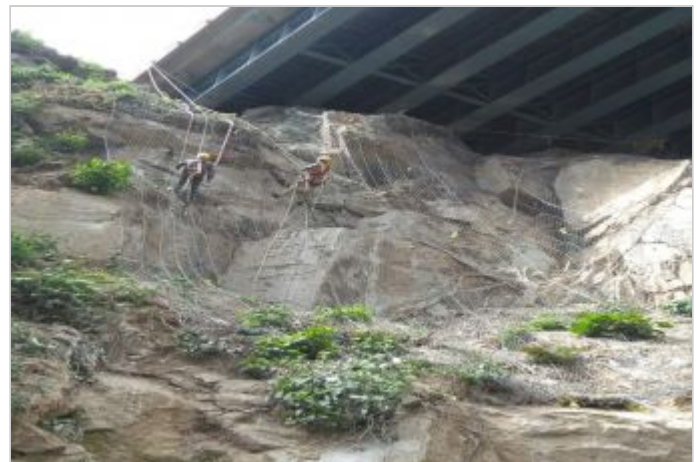
Obra Concluída

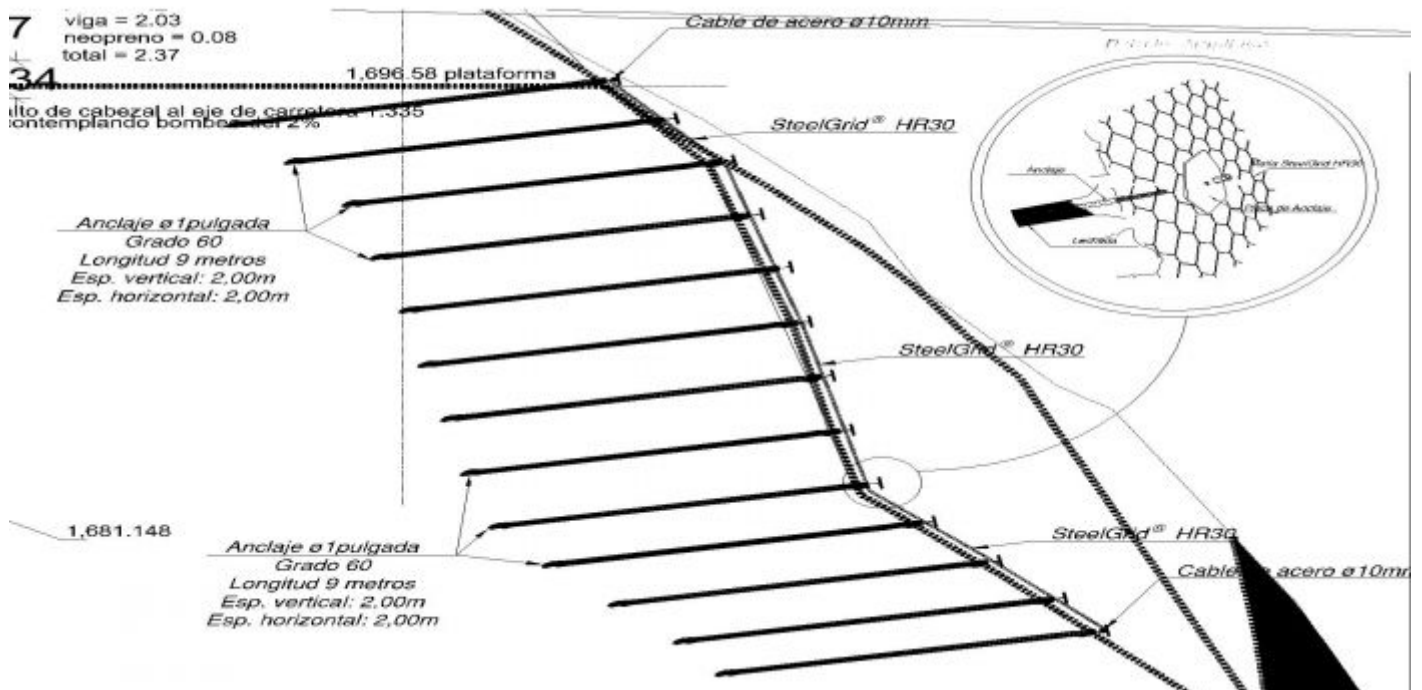
Representação Esquemática
