### BORDE COSTERO CALETA OLIVIA ARGENTINA, PCIA. DE SANTA CRUZ

#### Soluções Marítimas: DEFESA COSTEIRA Produtos: Gabiões Caixa

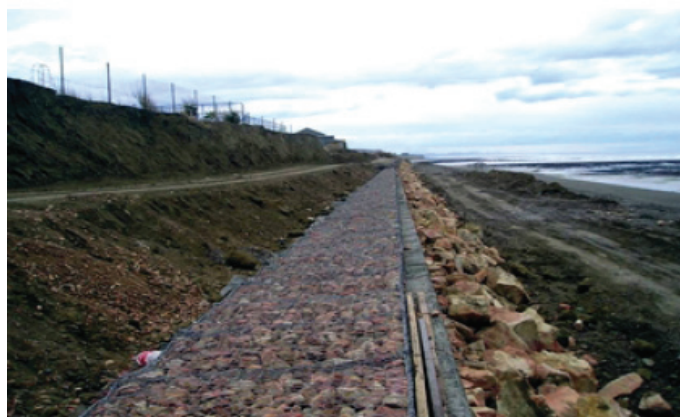
Durante a Obra

A solução consiste em uma base de 3m de altura de enrocamento, que suporta o impacto direto das ondas, sobre esta, apóia-se o primeiro muro de gabhões, de 2m de altura, que trabalha como contenção de uma passarela de pedestres e de uma ciclovia. Apoiado na passarela, no lado oposto do primeiro muro, foi construída a segunda estrutura em gabhões, com 2m de altura que trabalha como contenção de uma via pavimentada.

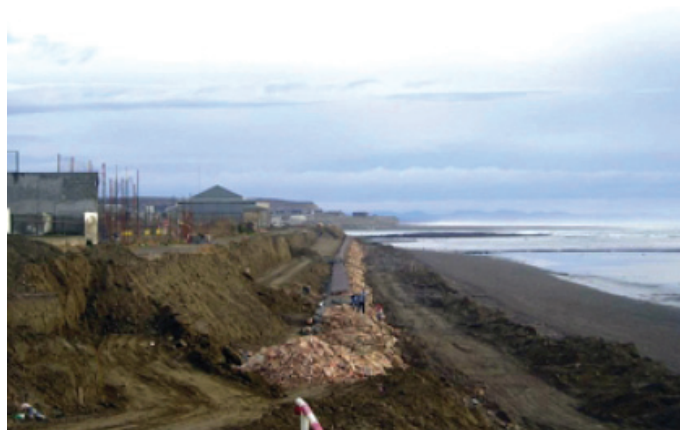
Durante a obra

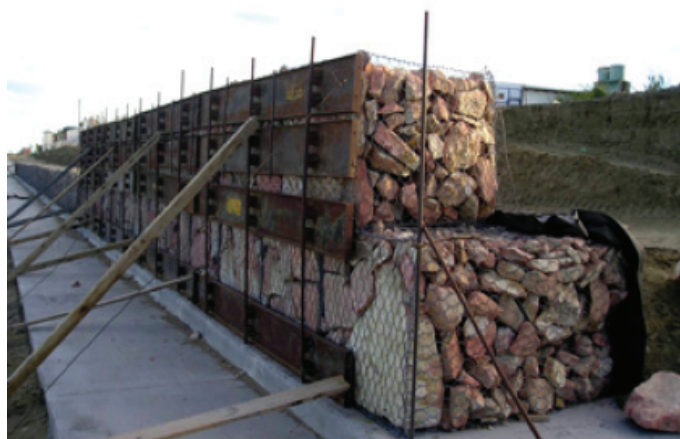
Durante a obra
