CONDOMÍNIO LA FONTANA GUATEMALA, GUATEMALA , VILLA CANALES

Solução: REVESTIMENTO DE TALUDES

Produtos: MacMat® R

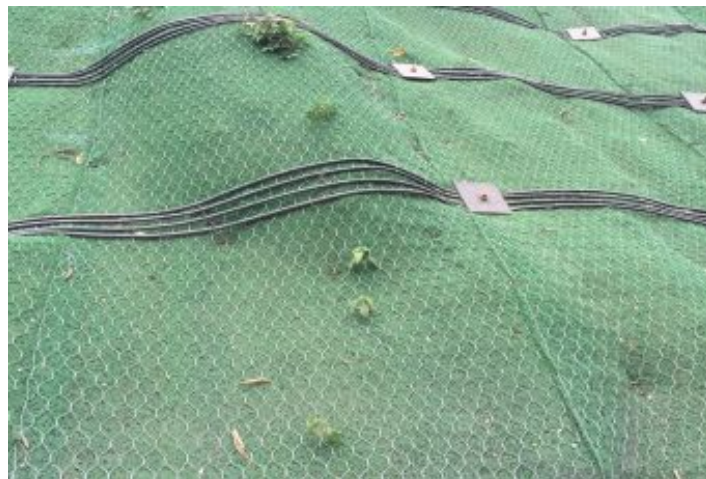
Obra Concluída

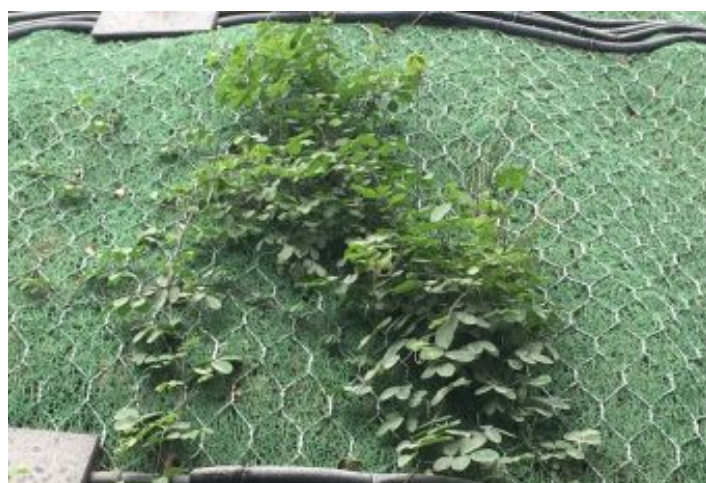
Obra Concluída

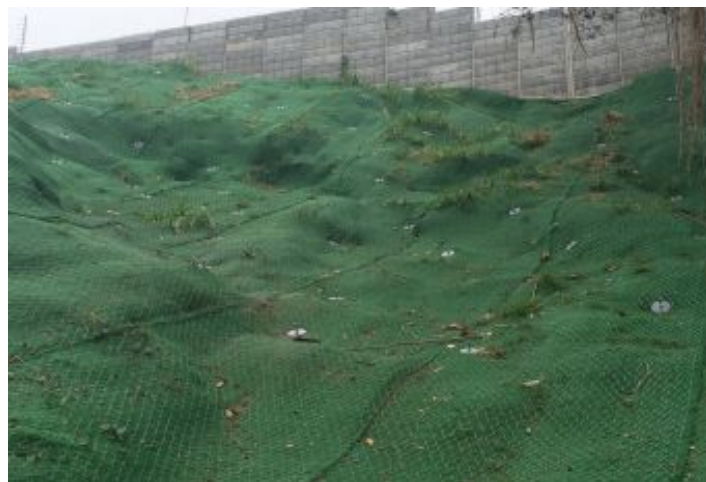
Obra Concluída

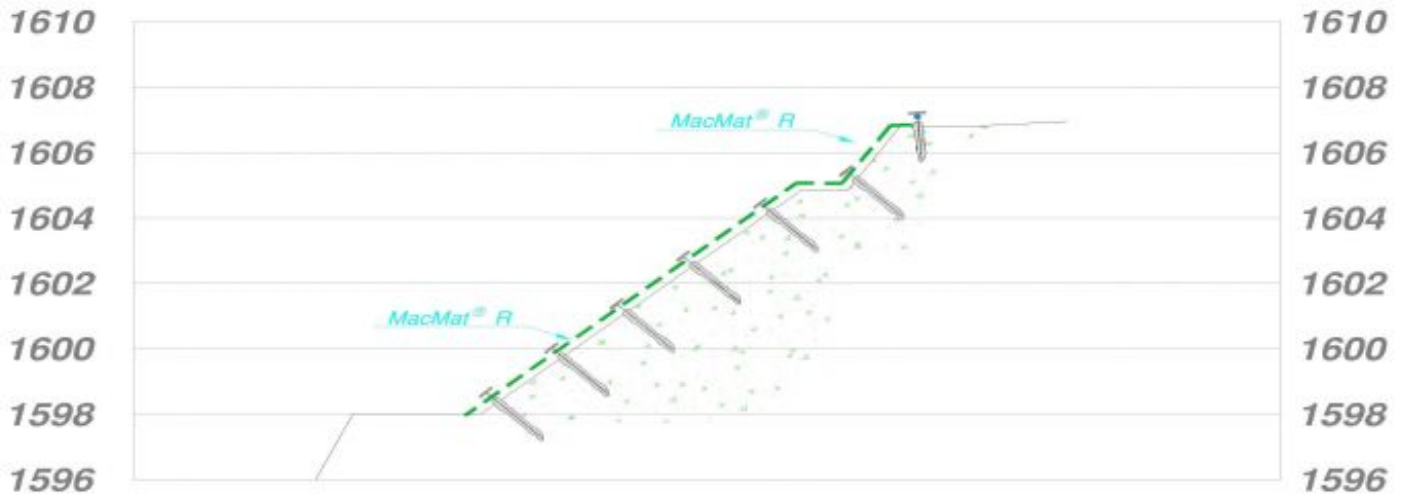
Corte C-C

Representação Esquemática

A proposta foi utilizar um revestimento de talude, o MacMat® R, que consiste em uma manta para controle de erosão produzida por filamentos de polipropileno unido a uma malha de dupla torção. Esta solução retém os sedimentos e facilita o crescimento de vegetação.

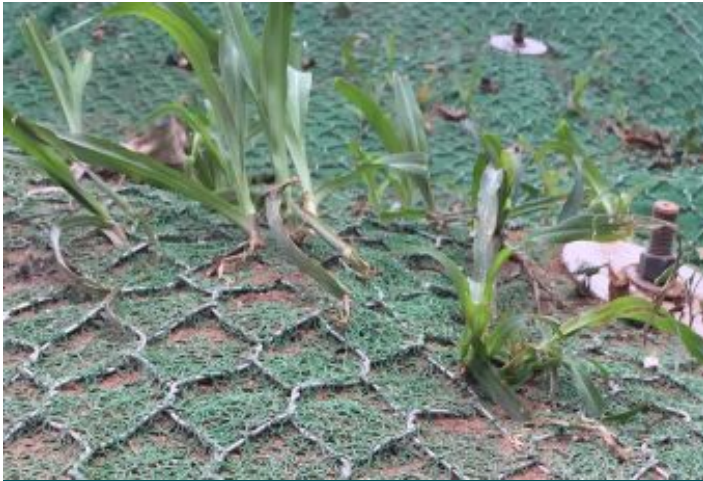
Obra Concluída

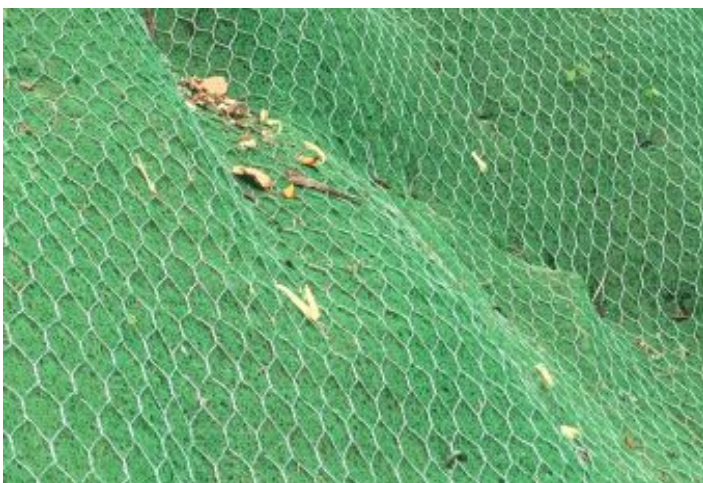
Obra Concluída

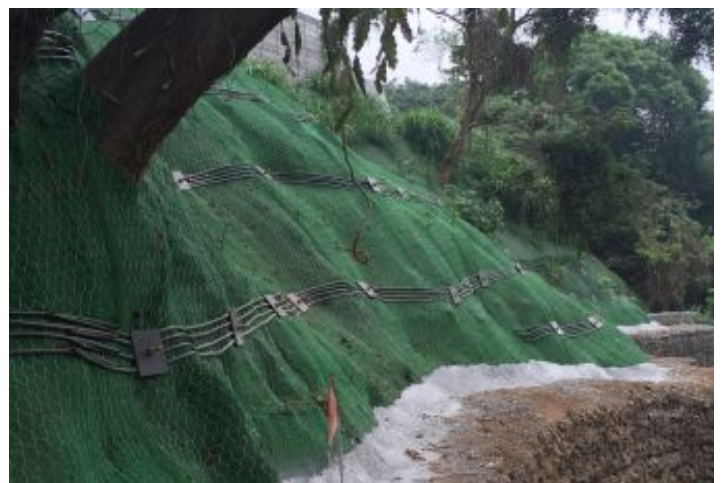
Obra Concluída
