PROTEÇÃO DE BASE DE PONTE XALTAYÁ GUATEMALA, SACATEPEQUEZ , SANTO DOMINGO XENACÓJ

Solução: PROTEÇÕES E/OU CONTENÇÕES DE MÁRGENS

Produtos: Colchão Reno®, Gabião Caixa, MacTex® N (Nãotecido)

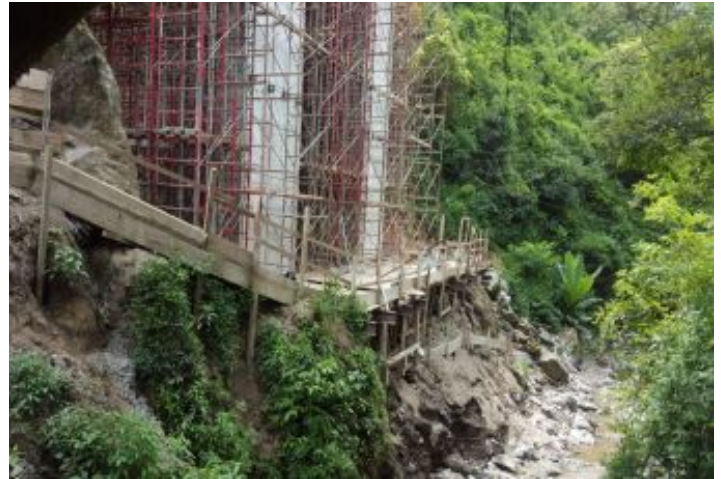
Durante a construção da Estrada Anillo Regional, verificou se a necessidade de construção de uma ponte, pois a estrada passava por uma bacia. Entretanto havia um problema, uma das bases da ponte estavam próximas ao rio de modo que este poderia prejudicar e danificar estas bases da ponte Xaltayá.

Antes da Obra

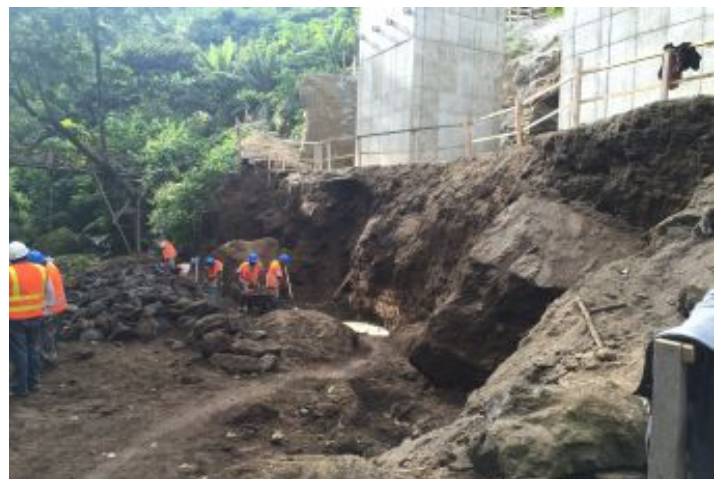
Como sistema de proteção de margem foi proposta a aplicação do gabião tipo caixa e Colchões® Reno. Estes revestidos em PVC, porque estariam em contato direto com a água do rio, que transportava resíduos da comunidade à montante.

Durante a obra

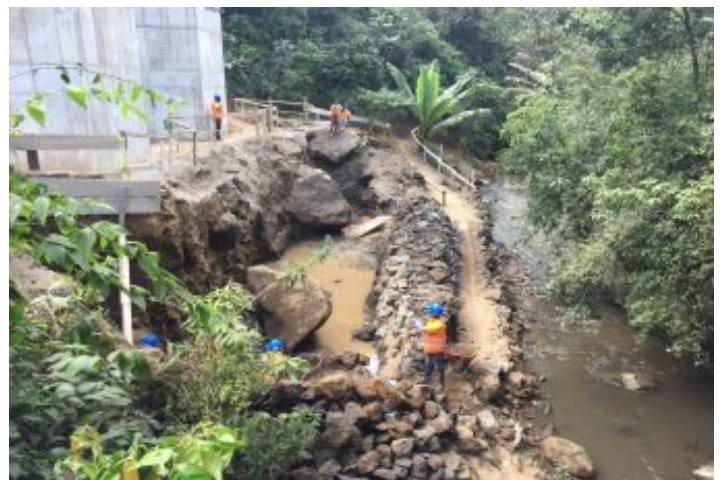
Durante a obra

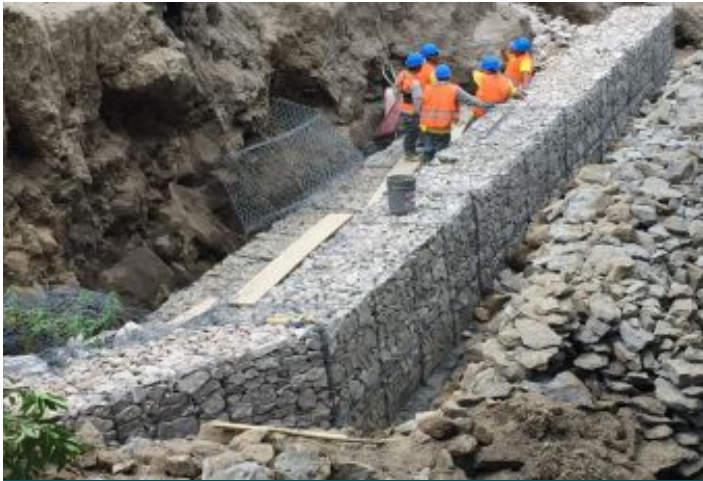
Durante a obra

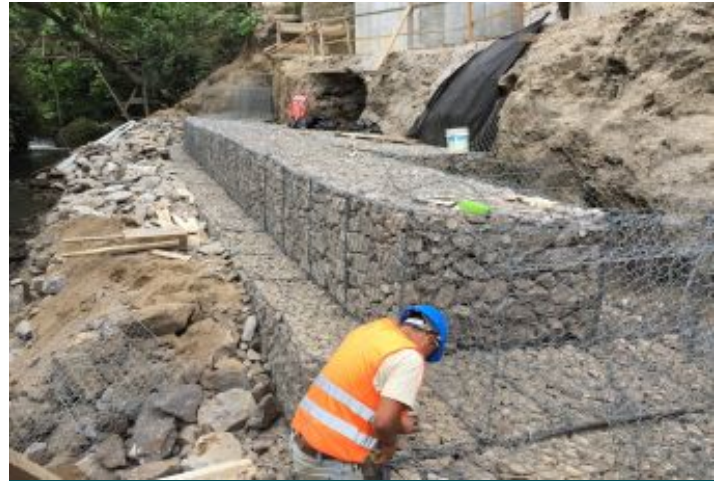
Durante a obra

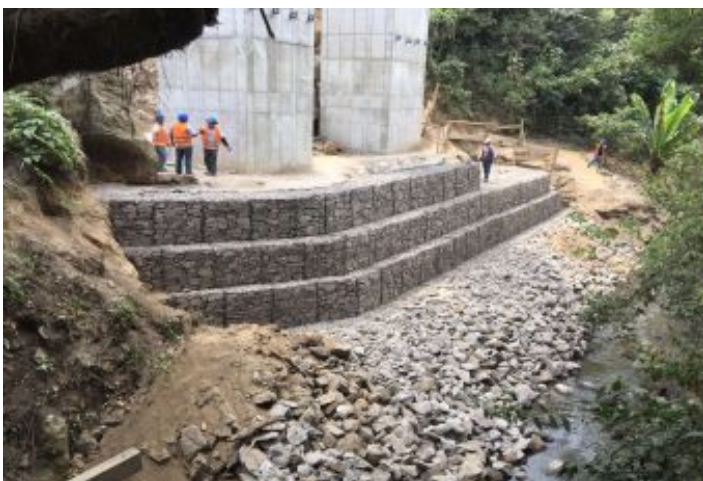
Obra Concluída

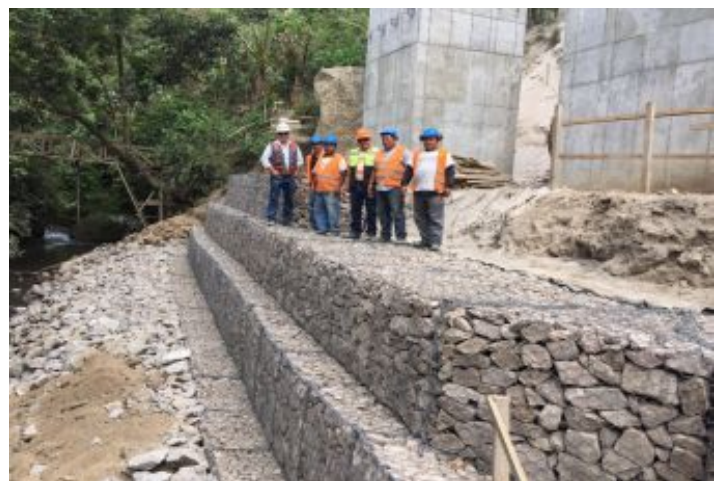
Obra Concluída
