HIDROELÉTRICA PALO VIEJO GUATEMALA, QUICHE , SAN JUAN COTZAL

Solução: REVESTIMENTO SUPERFICIAL

Produtos: Tela de Alta Resistência

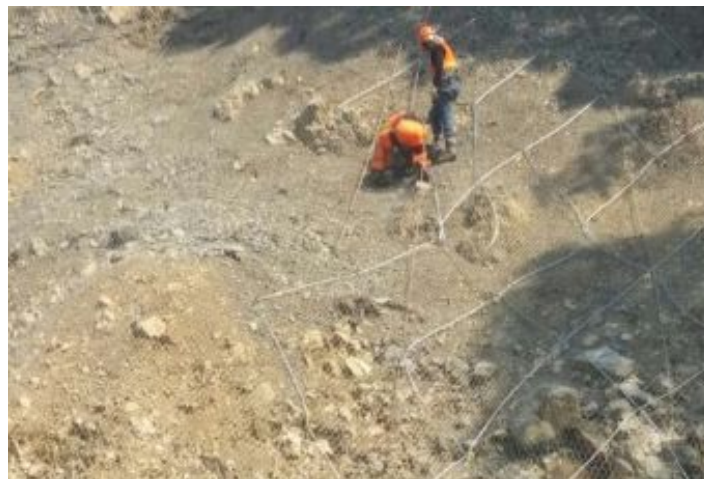
Durante a obra

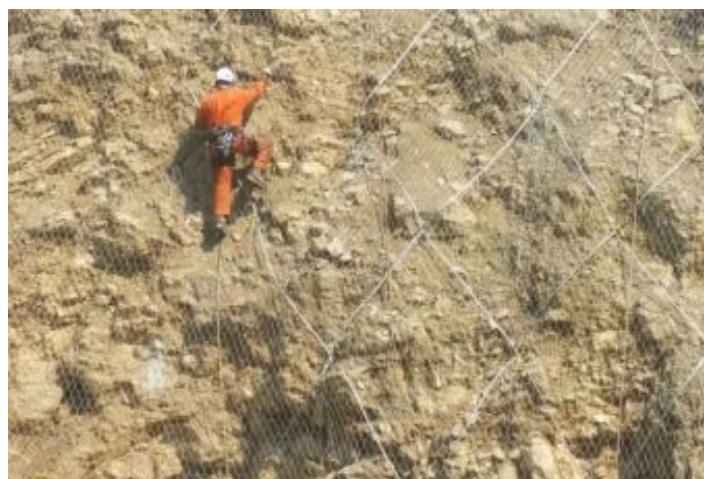
Durante a obra

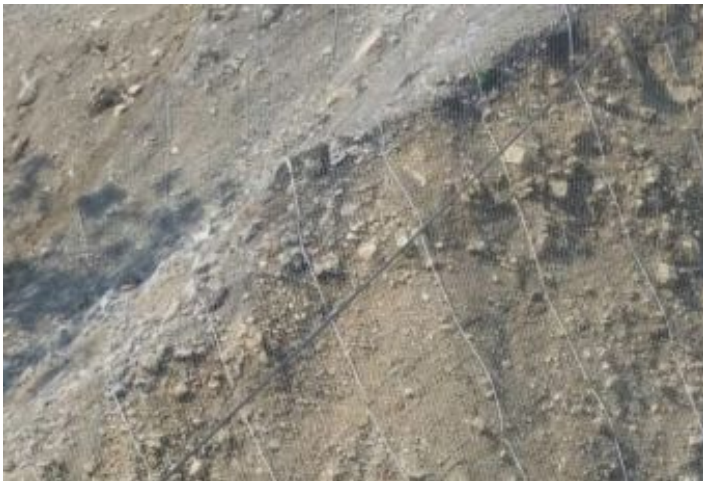
Durante a obra

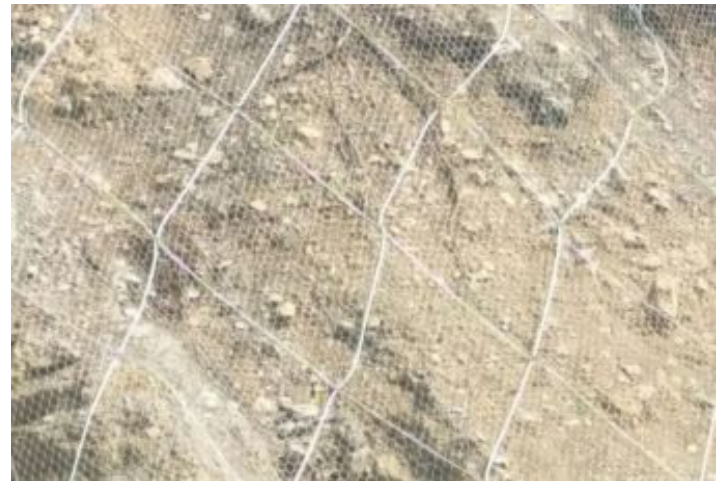
Durante a obra

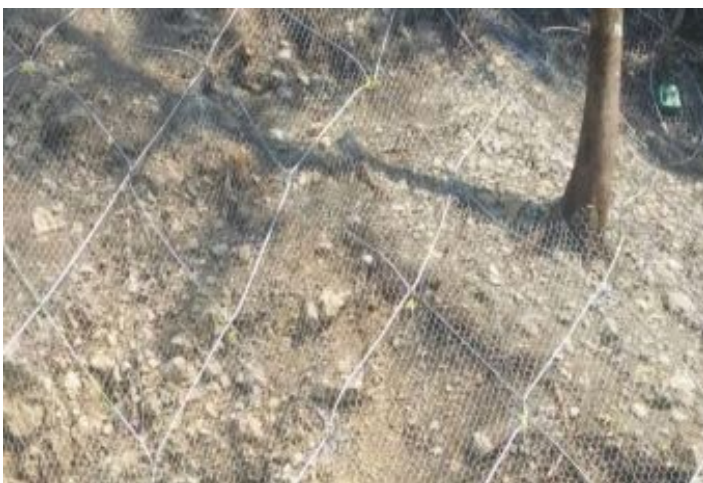
Durante a obra

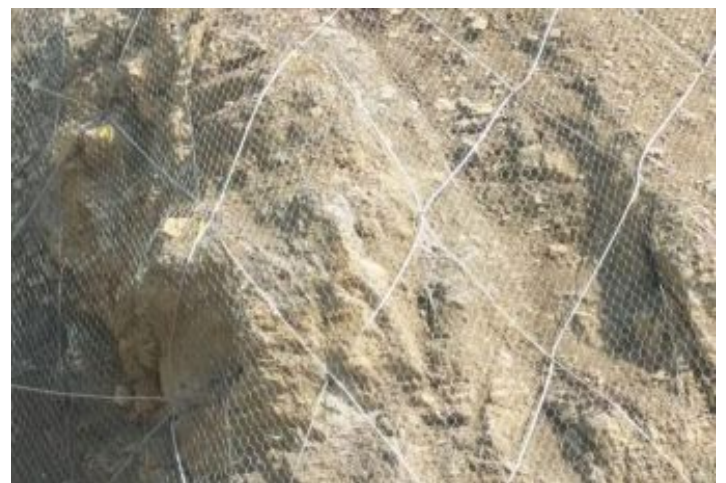
Durante a obra
