RENACE III GUATEMALA, CARCHA, ALTA VERAPAZ, COBÁN

Solução: ESTABILIZAÇÕES E PROTEÇÕES SUPERFICIAIS DE TALUDES

Produtos: Tela de Alta Resistência

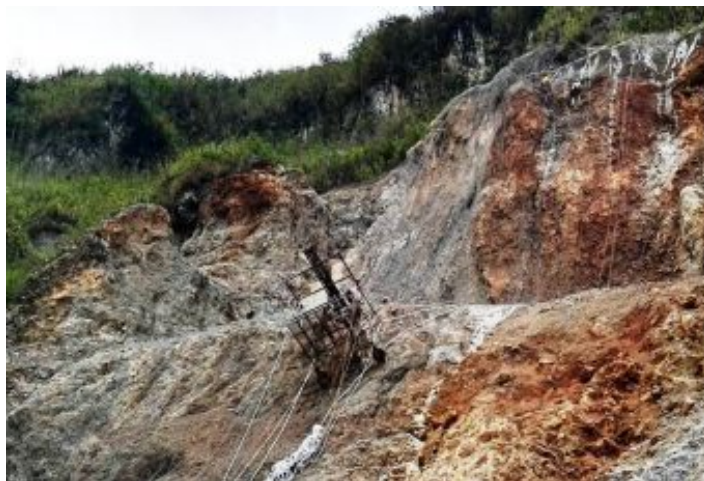
Derivado dos cortes realizados para os acessos aos distintos pontos da hidrelétrica, criaram-se grandes taludes rochosos que ficaram expostos, com diferente granulometria, sendo estes estáveis, porém muito erosionáveis na face exposta por chuvas e ventos.

Durante a obra

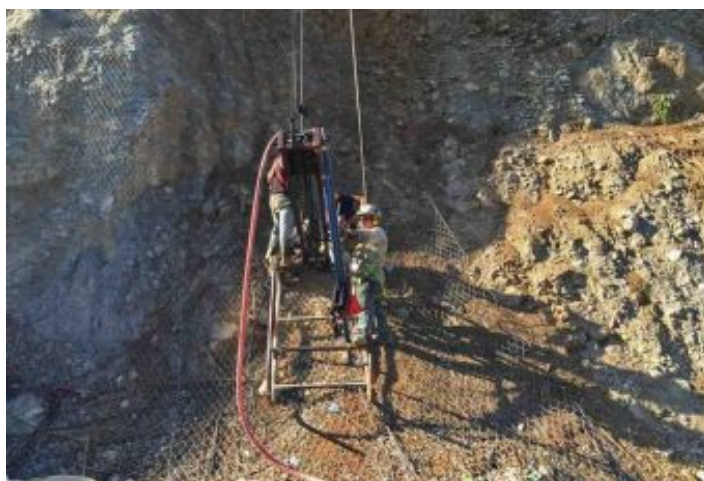
Por meio de consultoria externa do cliente, lhe foi indicado colocar uma rede para controlar a queda dos desprendimentos superficiais que representavam os cortes realizados, onde ficou exposto material fino + detritos de rocha, para o qual se utilizou malha hexagonal em dupla torção para controlar a queda destes e que as vias de acesso não fossem afetadas por este tipo de materiais.

Durante a obra
