QUEDA DE ROCHAS - BOULEVARD MONS. ROMERO EL SALVADOR, SAN SALVADOR, SAN SALVADOR

Solução: ESTABILIZAÇÕES E PROTEÇÕES SUPERFICIAIS DE TALUDES

Produtos: Tela de Alta Resistência

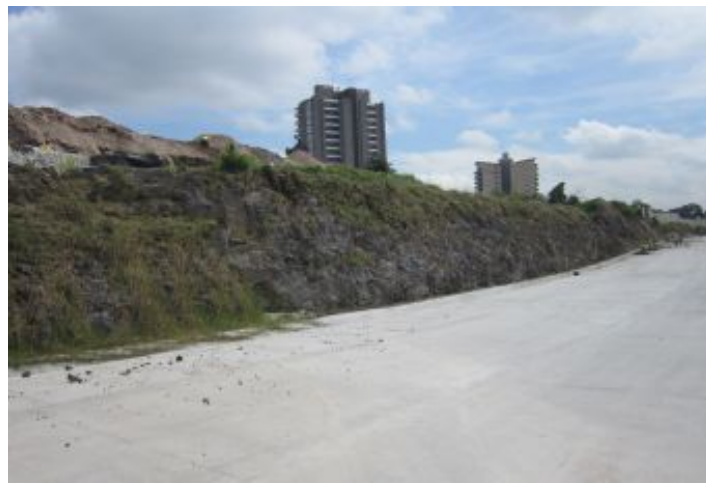
Antes da Obra

Em San Salvador foi construído um dos boulevard mais emblemáticos da capital, o qual une diretamente as cidades de Santa Tecla e San Salvador. Durante a execução do projeto, se depararam com extratos rochosos nos taludes escavados da parte lateral. Com o movimento dos carros, estes taludes poderiam soltar rochas de tamanho médio que poderiam causar algum acidente.

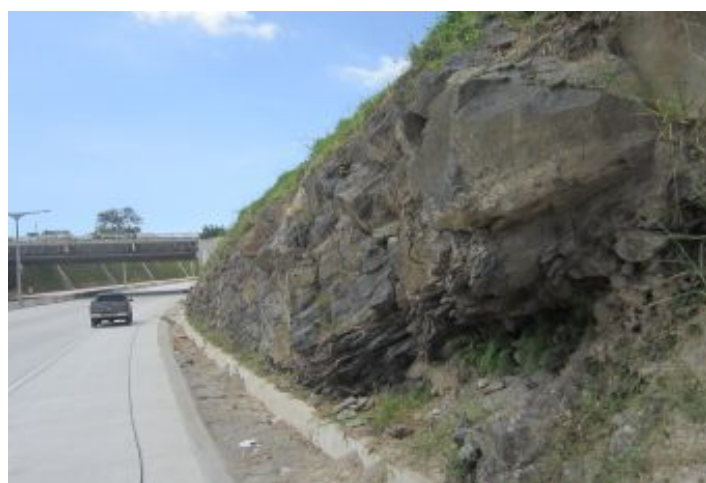
Antes da Obra

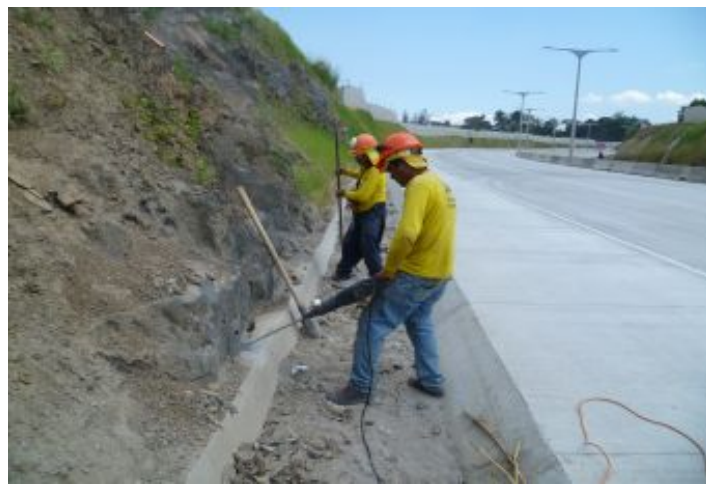
Durante a obra

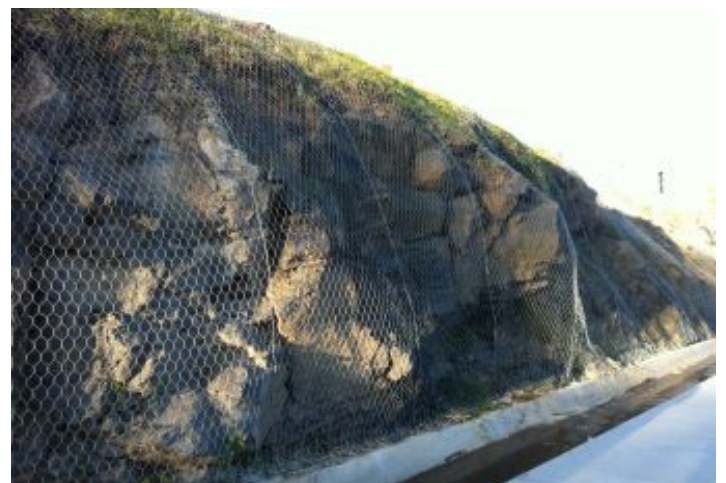
Obra Concluída
