RESTAURACIÓN – AUTÓDROMO INTERNACIONAL DE GOIÂNÍ BRASIL, GOIAS, GOIÂNIA

Solución: REFUERZOS DE CAPA ASFÁLTICA
Productos: MacGrid® AR

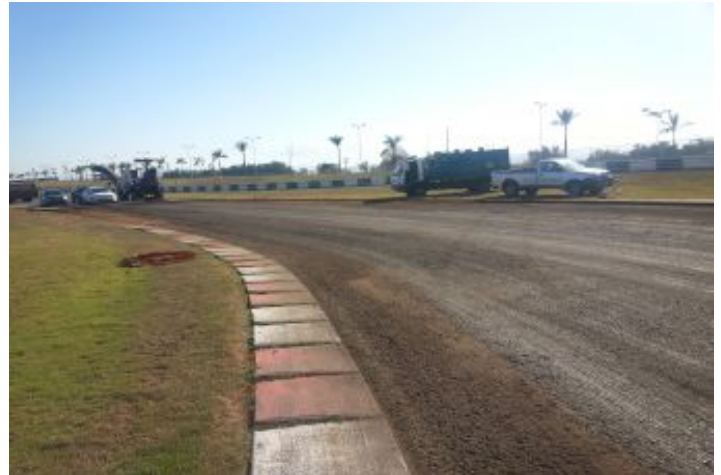
Hubo una aparición de patologías en el recubrimiento flexible de la pista del autódromo, con el desarrollo de grietas y pequeñas depresiones, que comprometían el confort y la seguridad de los usuarios, especialmente en las grandes competencias. La intervención se llevó a cabo con el fin de proteger la base del pavimento un poco viejo, pero todavía en buen estado y extender la vida de la pista. Para combatir las patologías en el momento que aparecen, se evitan futuros daños a la estructura de base, economizando costos y tiempo de restauración.

Antes de la Obra

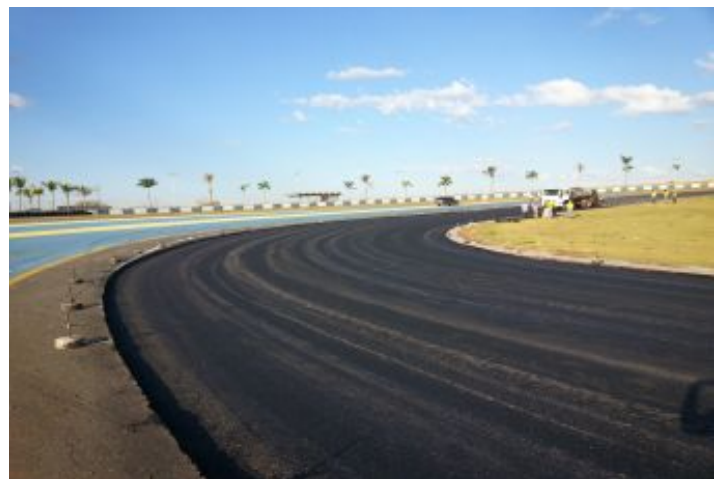
Durante la Obra

Pensando en ello, AGETOP, la agencia estatal responsable de la administración del autódromo, decidió utilizar geomallas para el refuerzo del asfalto y anti-reflexión de grietas Macgrid® AR, evitando de la aparición de nuevas patologías y aumentando de la vida útil del pavimento. Se aplicó una capa de regularización con CBUQ faja continua, la geomalla Macgrid® AR, otra capa de CBUQ y, al final, una capa de mezcla asfáltica de graduación discontinua SMA - Stone Matrix Asphalt.

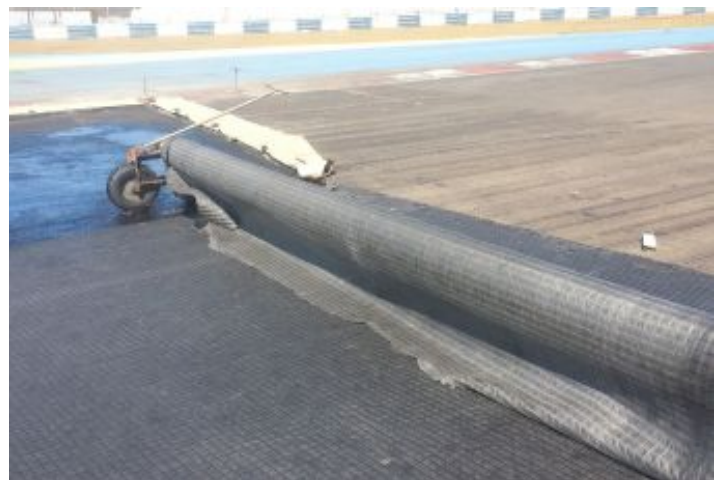
Durante la Obra

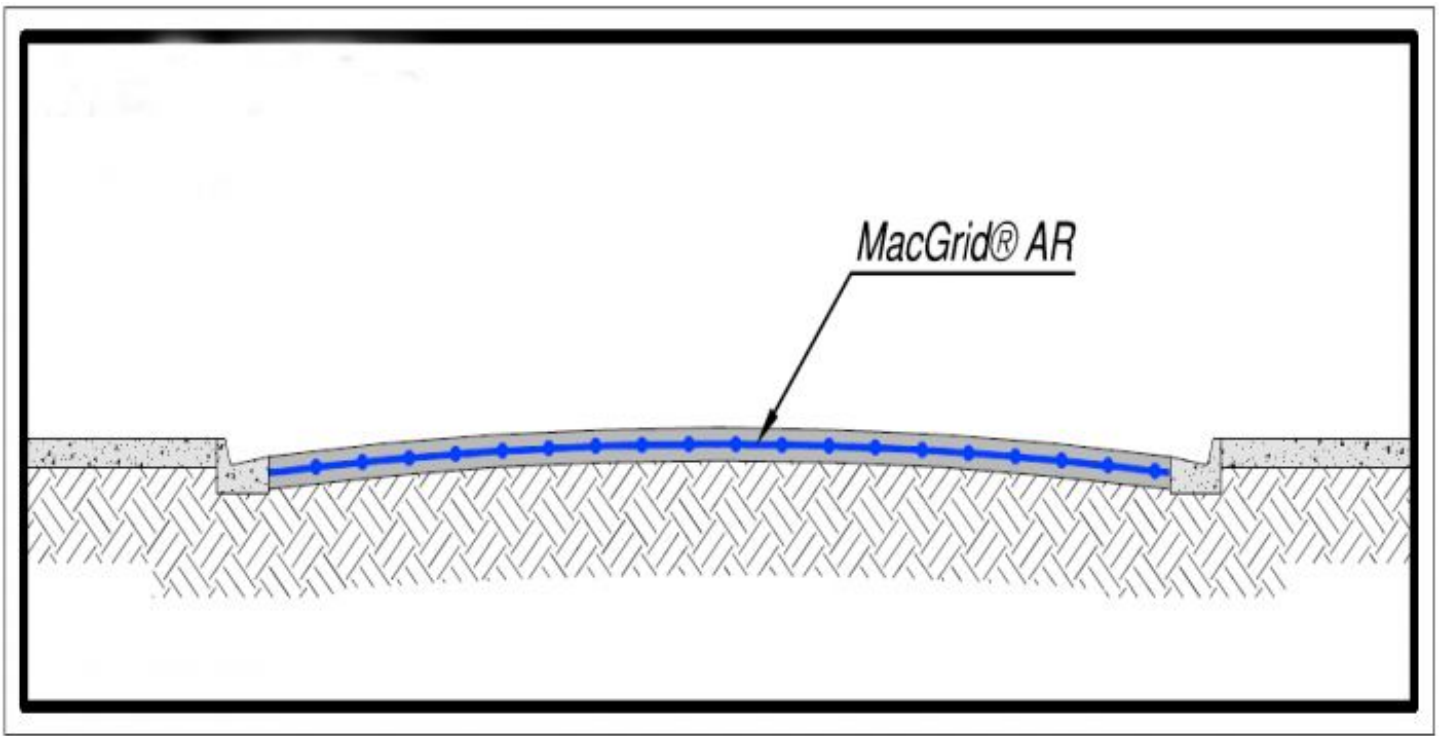
Representación esquemática

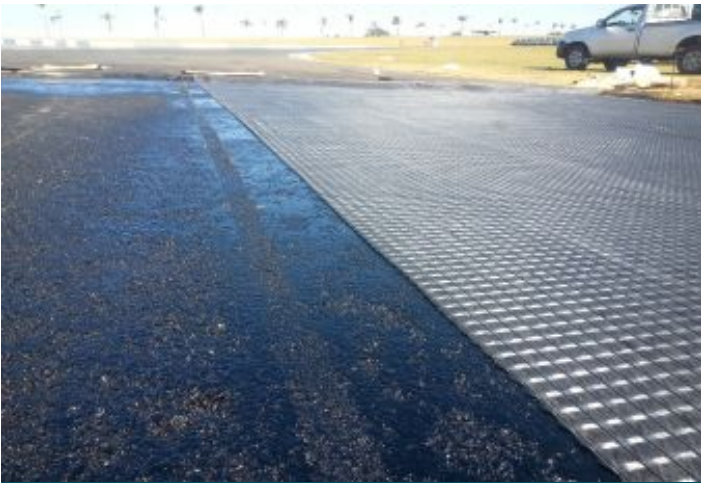
Durante la Obra

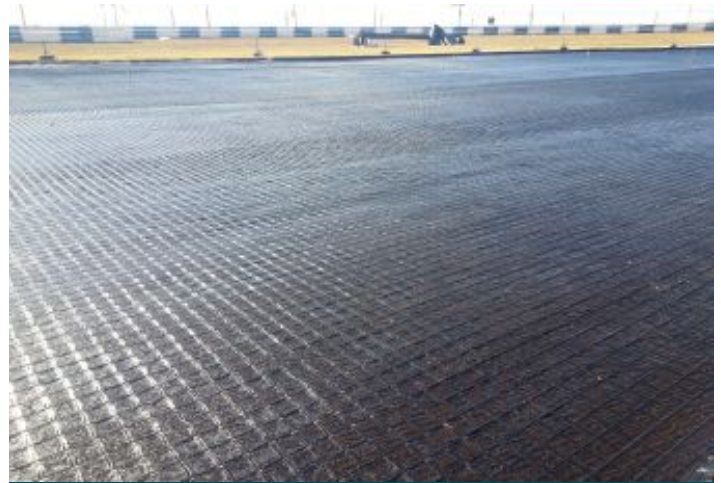
Durante la Obra

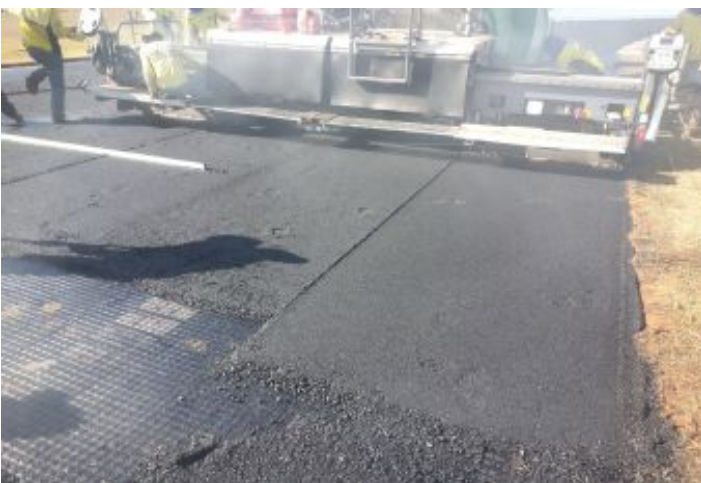
Durante la Obra

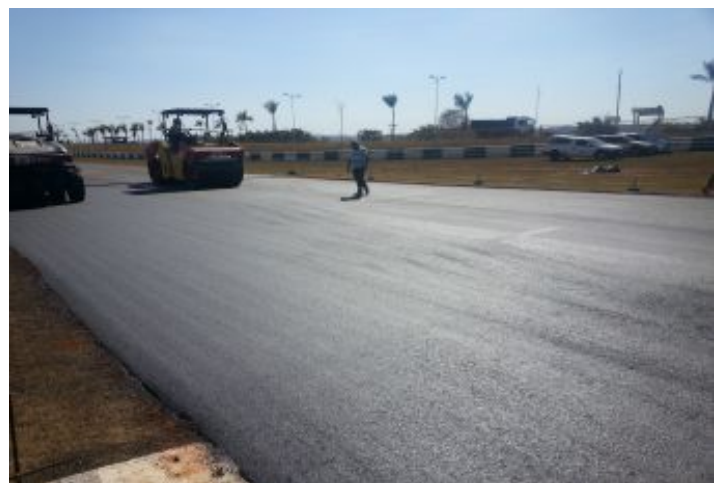
Obra Concluída
