## REHABILITACIÓN DE ESTRUCTURA DE PAVIMENTO KM 224 - KM 226 CARRETERA ACAYUCAN - LA VENTOSA, OAXACA, MÉXICO

### Refuerzos de Camada Asfáltica

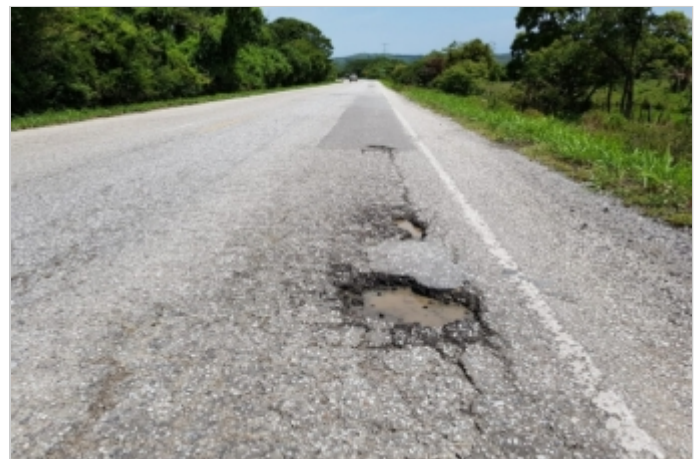
La carretera Acayucan-La ventosa es una vialidad indispensable para el desarrollo del estado de Oaxaca, su constante y pesado tráfico como lo son los tractocamiones T3-S2-R4 influyen en el rápido deterioro de la carpeta de rodamiento causando fatiga a la estructura del pavimento, presentando ondulaciones y desprendimientos del asfalto; El simple bacheo superficial realizado hasta hoy a sido insuficiente para poder garantizar al usuario un traslado a buen tiempo y con la confianza de moverse por la conexión terrestre que brinda esta zona.

Antes de la Obra

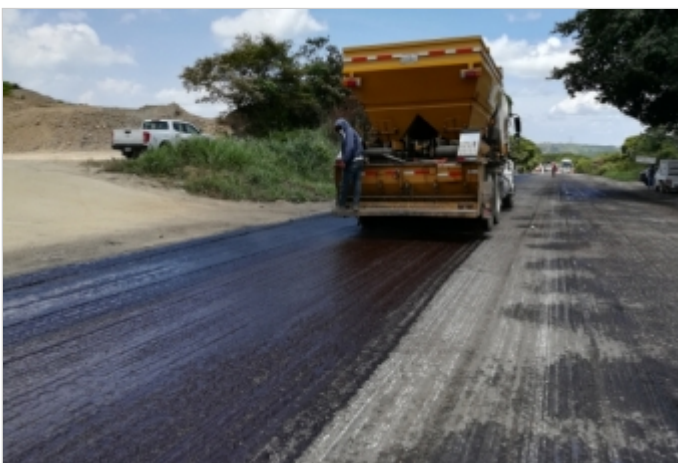
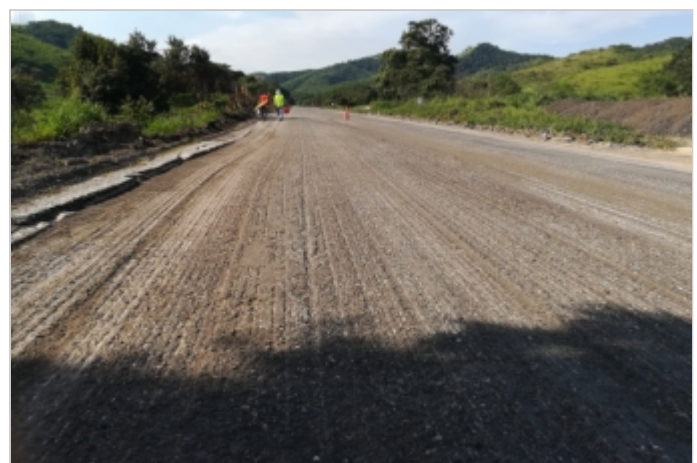
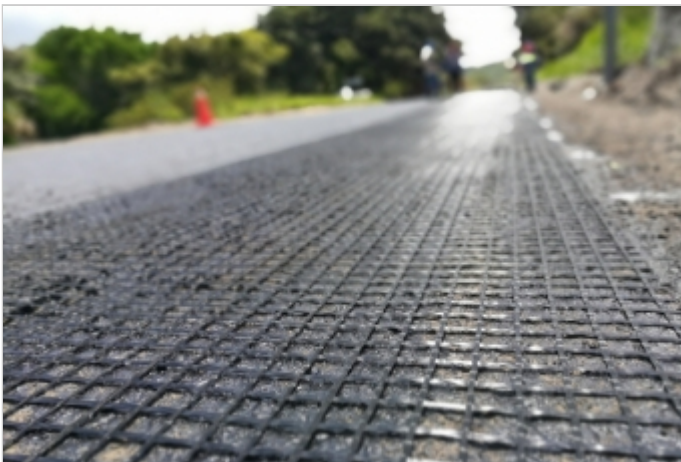
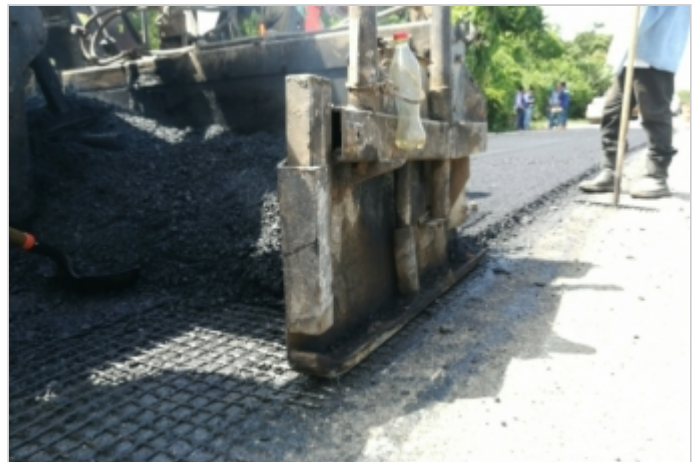
Durante la Obra

La secretaria opta por rehabilitar la capa de rodamiento mediante la reposición de la carpeta asfáltica. Se toman medidas cautelares que ayuden a prolongar el tiempo de vida útil y por las condiciones de carga a las que estará expuesta, se toma la decisión de reforzar un asfalto EKBE® con una geomalla MadGrid AR® considerando el siguiente procedimiento:

- Fresado de la Carpeta Asfáltica dañada.
- Riego de Liga ECR-65 a 0.6 lts/m<sup>2</sup>.
- Colocación de la MadGrid AR®.
- Colocación de la Carpeta Asfáltica.

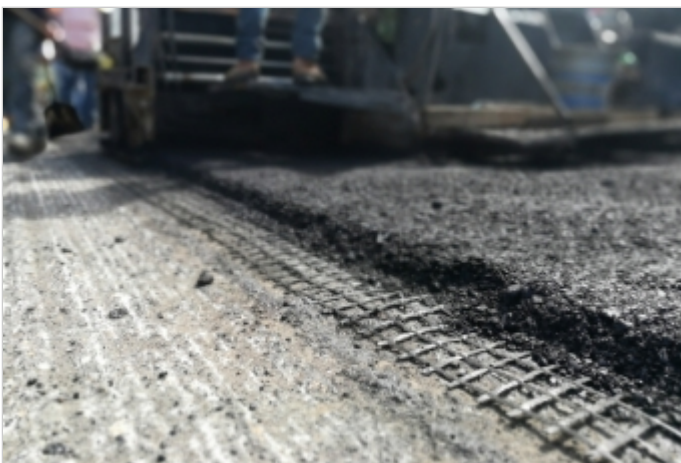
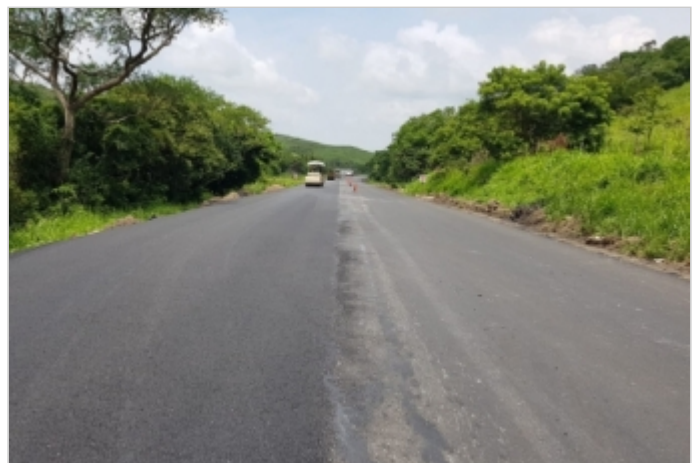
Obra Concluída

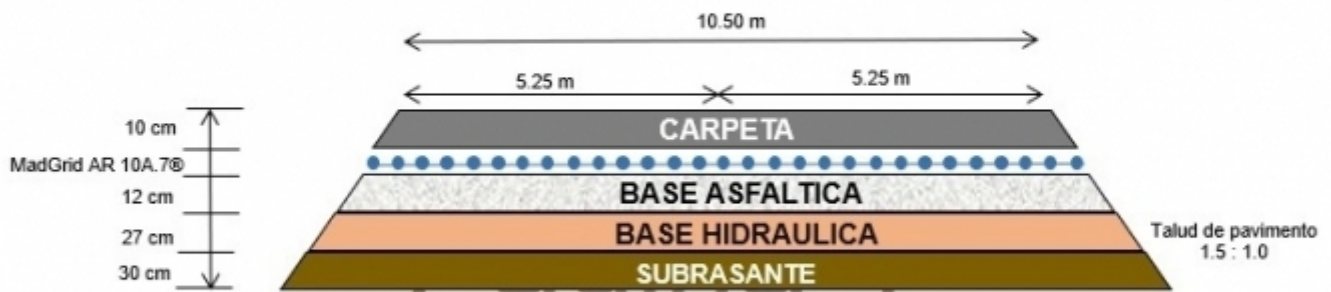
## Seccion Tipo de Refuerzo en Pavimento Flexible

### Representación esquemática
