BAHÍA DE PORTMAN
MURCIA, MURCIA, ESPAÑA

Estructuras de Contención a Gravedad

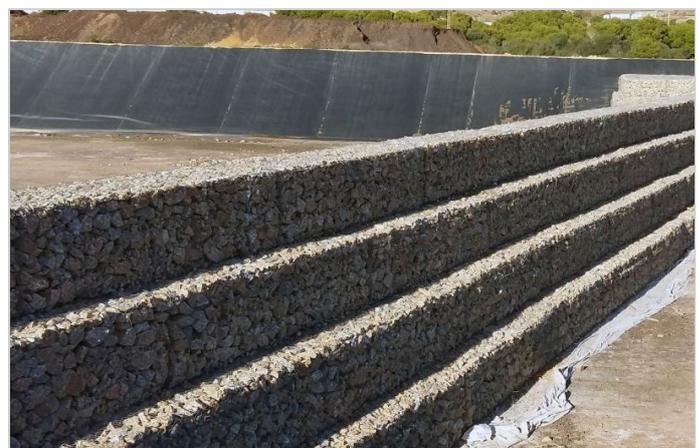
Vista general del dique de gaviones

Para la descontaminación de los residuos se proyectaron tres balsas forradas de polietileno de alta densidad en la que se instalarían diques perpendiculares de gaviones rellenos de piedra caliza con el fin de reaccionar con los elementos contaminantes de los sedimentos, que, al mezclarlos con agua, atravesarían la porosidad generada por los gaviones produciéndose la fijación de estos elementos. Posteriormente este residuo inerte sería transportado a un vertedero cercano.

Para este cometido, A.Bianchini Ingeniero—Maccaferri suministró gaviones de malla DT 8X10-16 conformes a la UNE EN 10223-3. Uno de los requisitos de la obra es que los diferentes muros estuvieran retranqueados con el fin de crear la máxima superficie de contacto con los lodos contaminados.

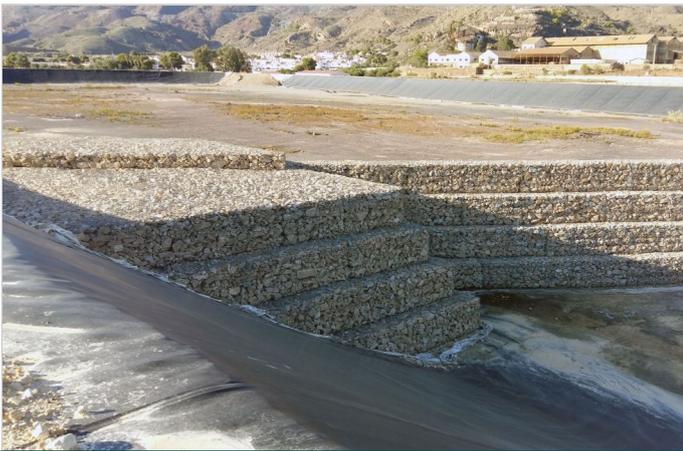
Vista de la esquina del dique

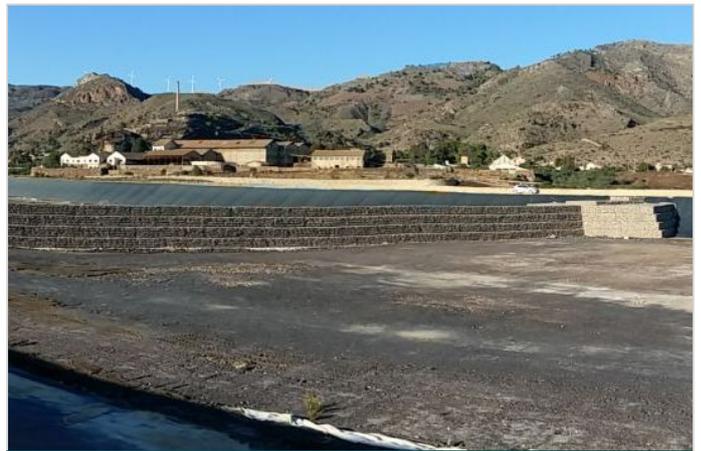
Vista completa del dique

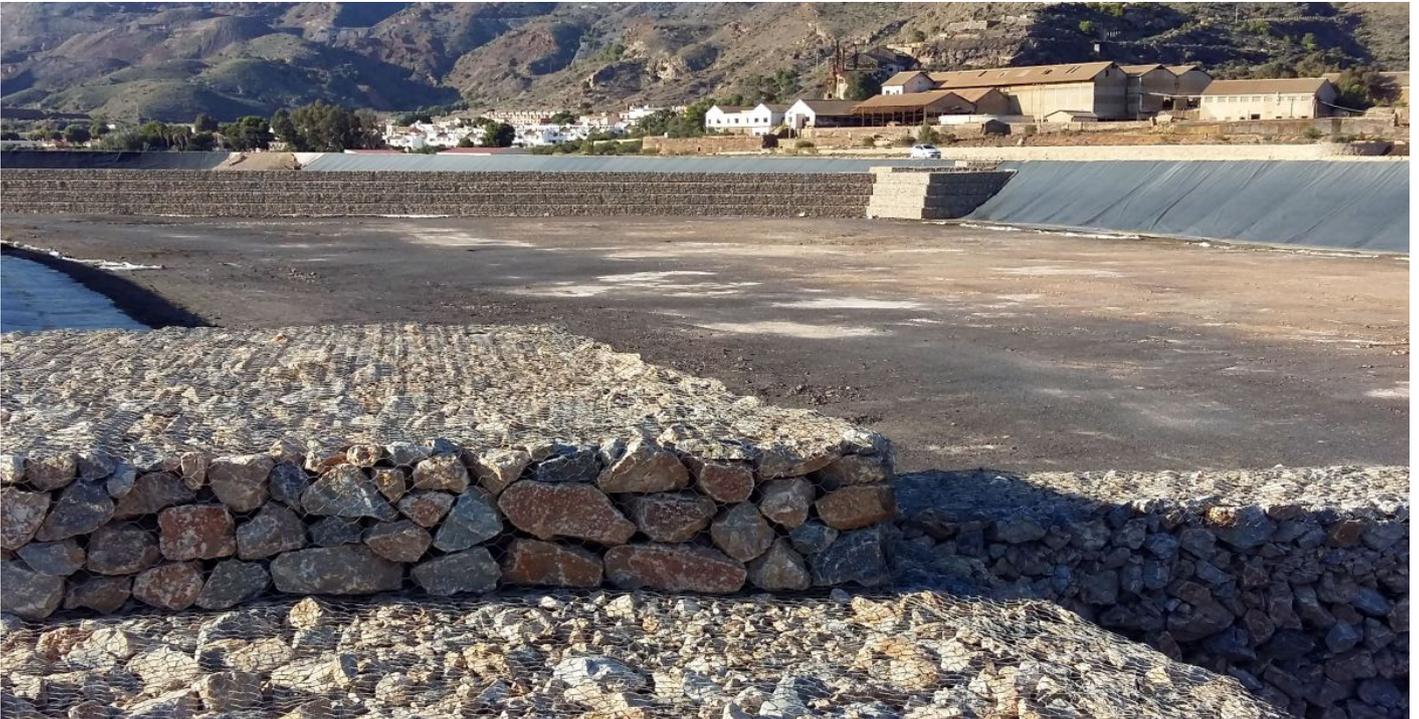
Vista panorámica del dique
