FALAISE DU PONT D'OR - RUISSEAU DES ECREVISSES BARJOLS (83)

OUVRAGE HYDRAULIQUE - SEUILS

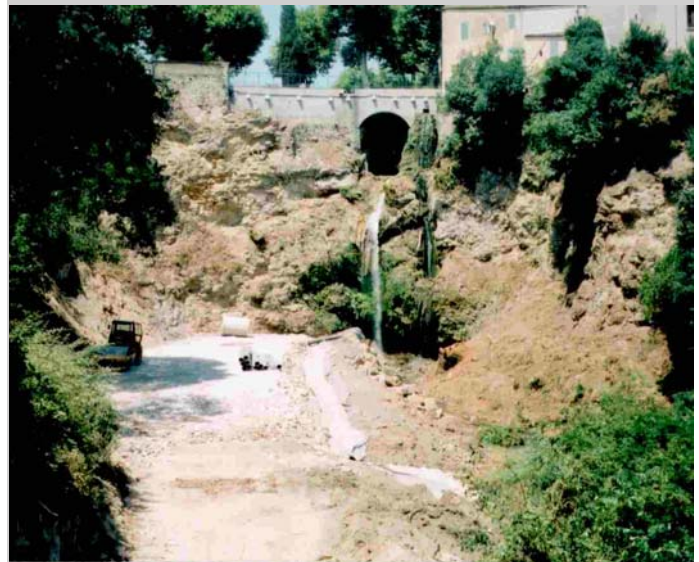
Date : Août 2003

Avant les travaux

Une érosion importante cumulée depuis des siècles au fond du lit du ruisseau des écrevisses, en plein centre du village de Barjols, mettait en péril l'hôtel restaurant du Pont d'Or situé en haut et au bord de la falaise.

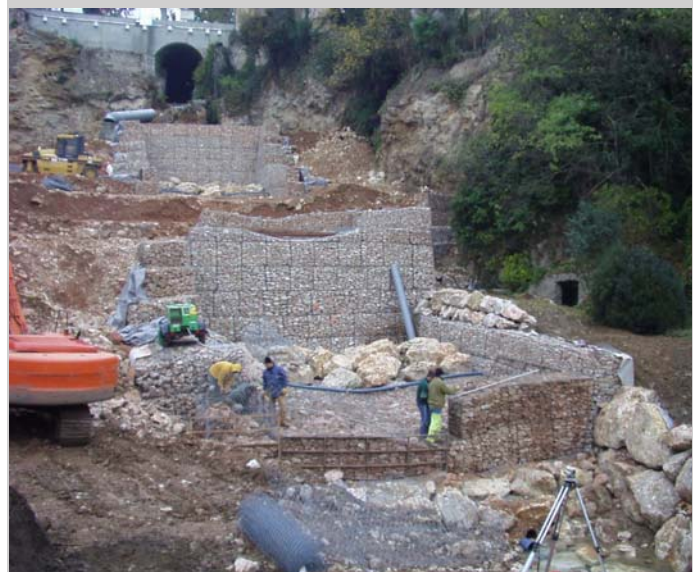
Date : novembre 2003

Pendant les travaux

1. tout d'abord un confortement de la falaise par le bas en remontant le fond du lit du ruisseau a été réalisé,
2. mise en place de remblais importants (hauteur maximum 26 mètres) et de deux grands seuils de 8 et 9 mètres de haut,
3. réalisation d'une série de petits ouvrages en gradins, afin de dissiper l'énergie de l'eau, recentrer le lit et rattraper le niveau en aval.

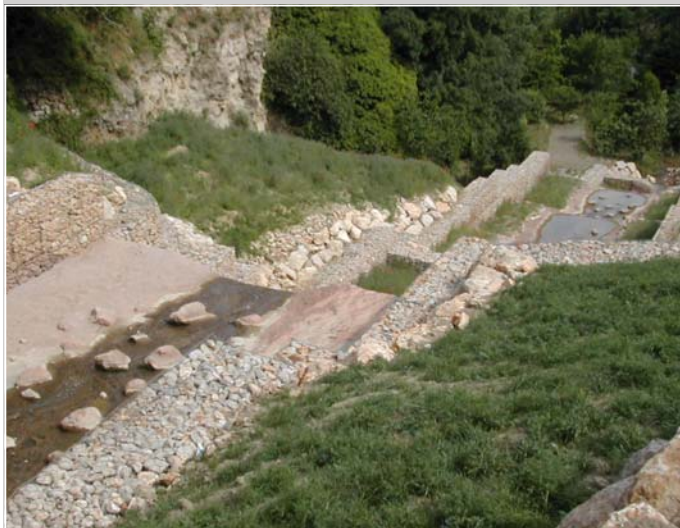
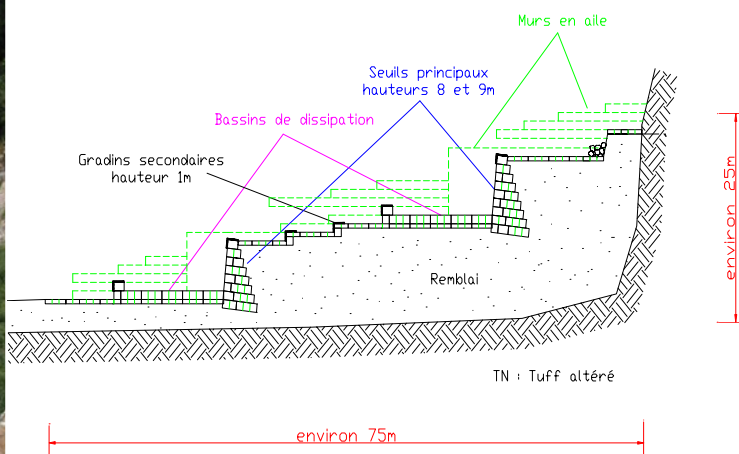
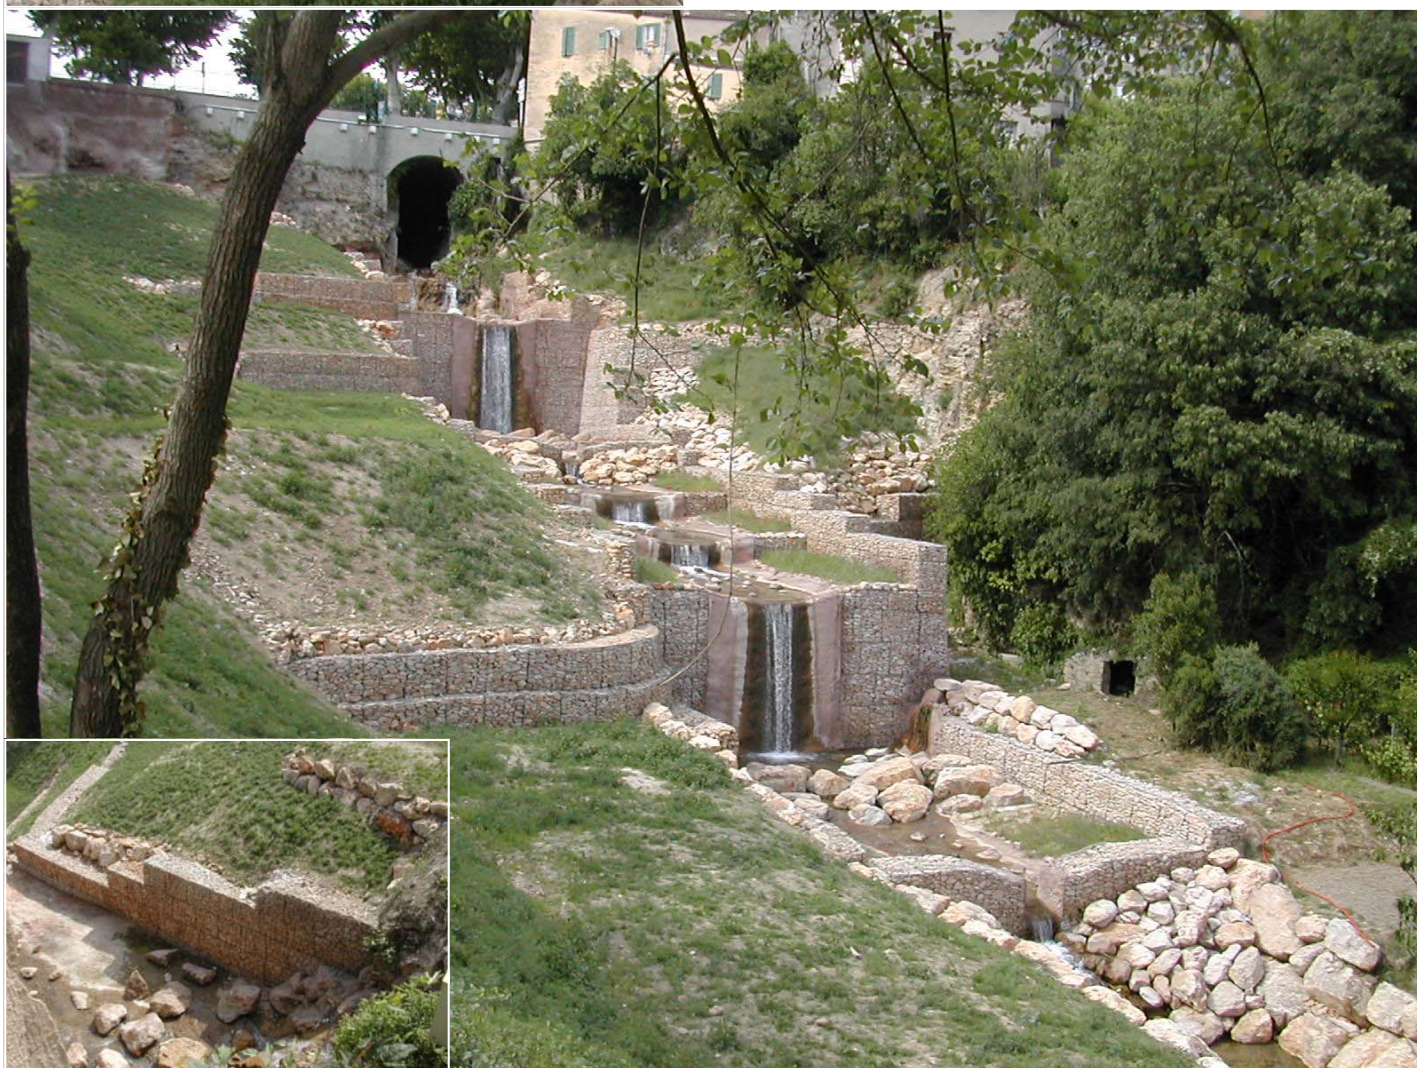
Date : Juin 2004

Après les travaux

Le déversoir des ouvrages à parement plan avec un fruit a été protégé par un béton projeté afin de prévenir l'endommagement des structures par le charriage important et éviter la formation d'embâcles.

Les ouvrages gabions ont été retenus pour les raisons suivantes : technique de dimensionnement maîtrisé, souplesse des ouvrages s'adaptant aux remblais et une bonne insertion dans le site par l'utilisation des pierres locales à l'échelle des bâtiments existants.
