**ΑΠΟΚΑΤΑΣΤΑΣΗ ΚΑΤΟΛΪΣΘΗΣΗΣ ΤΗΣ ΟΔΟΥ ΔΙΑΚΟΠΤΟΥ  
ΚΑΛΑΒΡΥΤΩΝ  
ΔΙΑΚΟΠΤΟ, ΑΧΑΪΑ , ΕΛΛΑΔΑ****Δυναμικοί Φράκτες Ανάσχεσης Βραχοπτώσεων****Πρόβλημα**

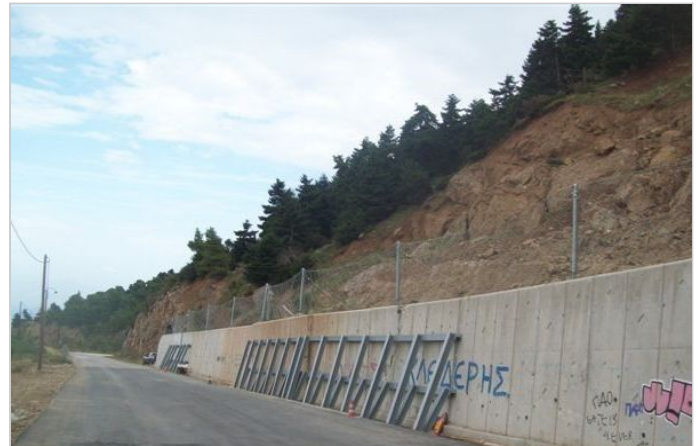
**ΦΡΑΚΤΗΣ ΑΝΑΣΧΕΣΗΣ ΒΡΑΧΟΠΤΩΣΕΩΝ CTR 02/09/B**

Η μελέτη προέβλεπε την τοποθέτηση Φράκτη Ανάσχεσης βραχοπτώσεων με ικανότητα απορρόφησης ενέργειας 250KJ, ύψους  $H=2m$  και μήκους  $L=100m$ .

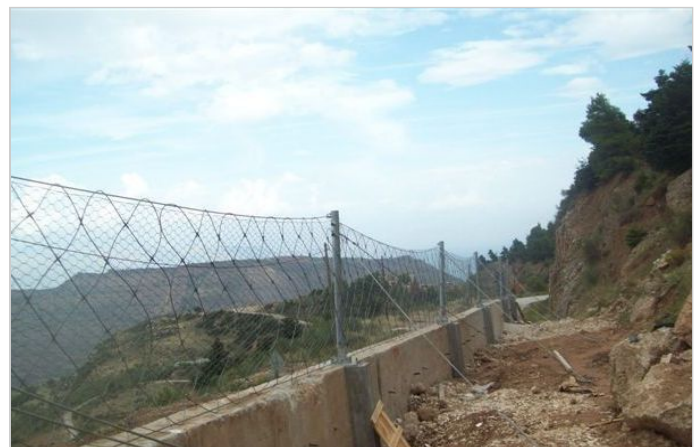
**ΦΡΑΚΤΗΣ CTR 02/09/B ΣΤΗ ΦΑΣΗ ΤΗΣ ΚΑΤΑΣΚΕΥΗΣ**

Ο εργολάβος έκανε τη θεμελίωση του φράκτη πάνω σε οπλισμένο τοιχίο πλευρικά του δρόμου. Οι τεχνικοί της Maccaferri Hellas ήταν παρόντες, συνεργάστηκαν με την ανάδοχη εταιρεία κατά τη διάρκεια της τοποθέτησης του φράκτη.

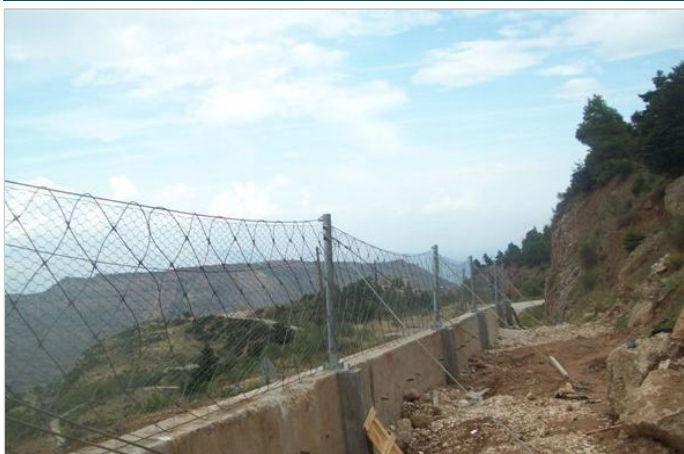
ΦΡΑΚΤΗΣ CTR 02/09/B ΚΑΤΑ ΤΗ ΦΑΣΗ ΤΗΣ  
ΚΑΤΑΣΚΕΥΗΣ
