**CRECHE HEROÍNAS DO LAR**  
**SALVADOR, BAIHA, BRASIL****Suelo Clavado****Problema:**

**Nombre del cliente:** P.M. DE SALVADOR**Proyecto / Consultoría:** ENVGEO ENGENHARIA**Constructora:** CONCRETA TECNOLOGIA**Productos usados (Qtd)**

**Fecha de la obra:** 02/2018 - 03/2019**Solución:**

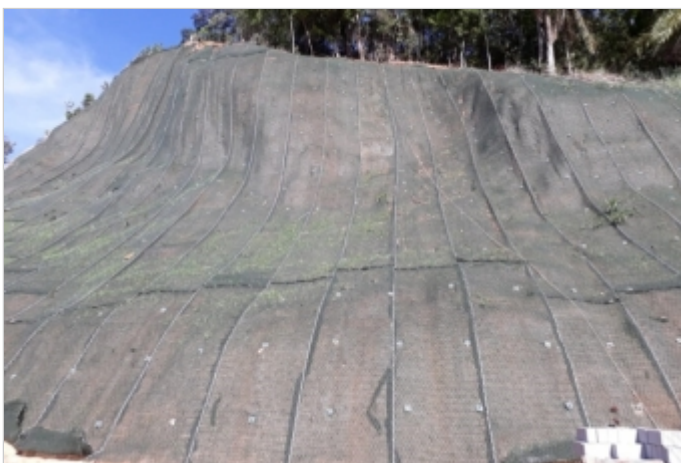
Durante la Obra

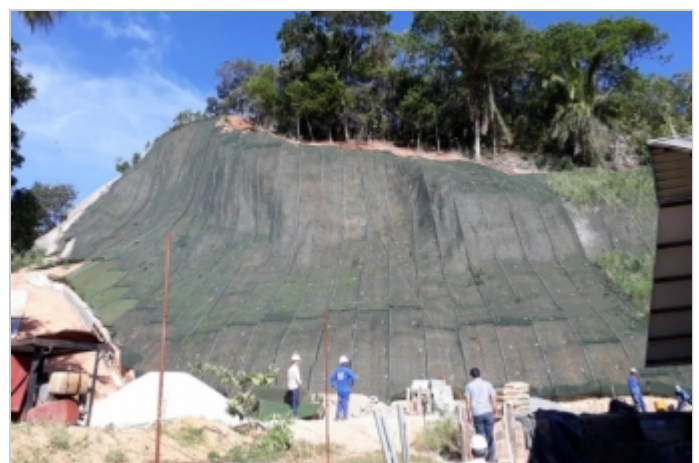
Durante la Obra

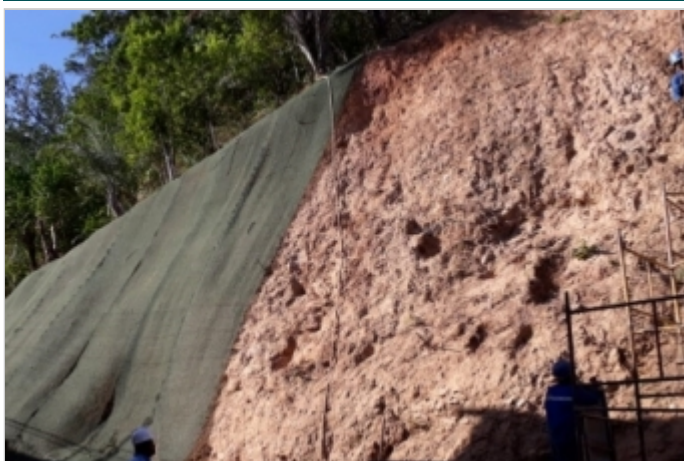
Durante la Obra

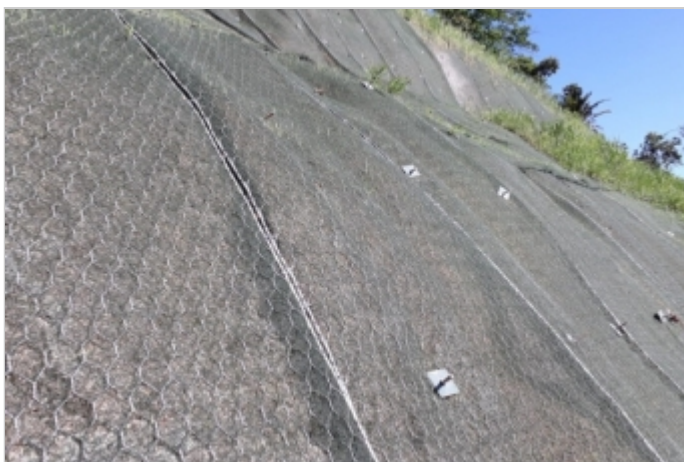
Obra Concluída

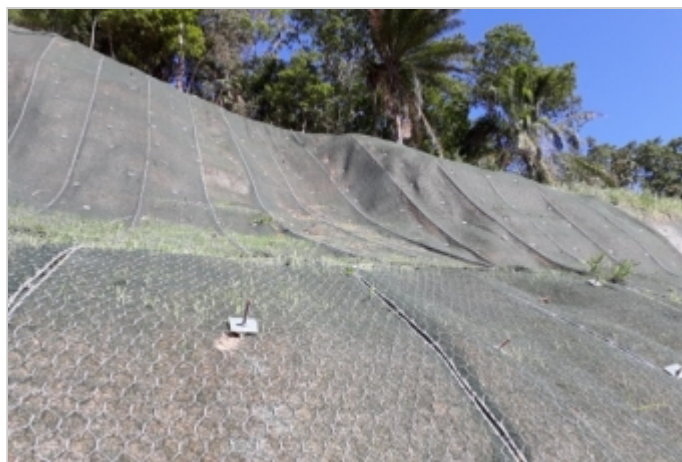
Obra Concluída

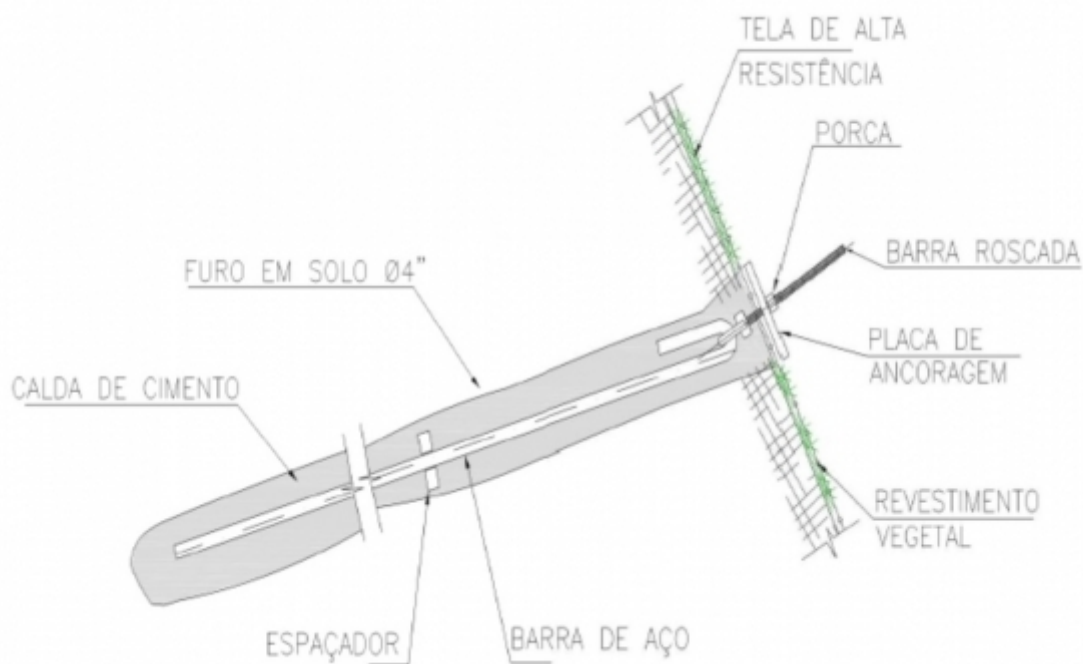
Representación esquemática

El sistema de estabilización está compuesto por una malla metálica de alta resistencia, MacMat® MO 200, unida a la cabeza de las grapas a través de placas de bloqueo y tuercas, que se utilizan como grapas de anclaje, barras de acero CA-50 mm Ø 20 mm . El revestimiento facial utilizado está compuesto por un tejido de alta resistencia con geocompuesto asociado a la biomasa para la recuperación de la flora.
