## SISTEMAZIONI IDRAULICHE INVASO DI CAMPOLATTARO CAMPOLATTARO (BN), CAMPANIA, ITALIA

### Lavori di canalizzazione

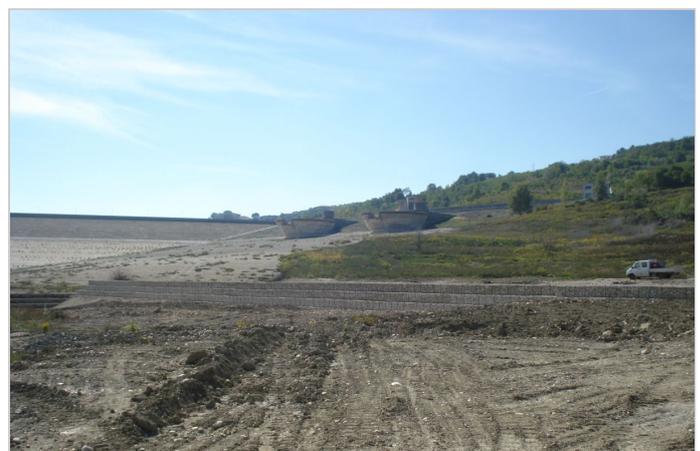
Opera di presidio e consolidamento al piede

Inoltre sono state previste delle opere di presidio e consolidamento in destra idrografica per sostenere il piede della scarpata e evitare il deposito di materiale in prossimità dello scarico di fondo.

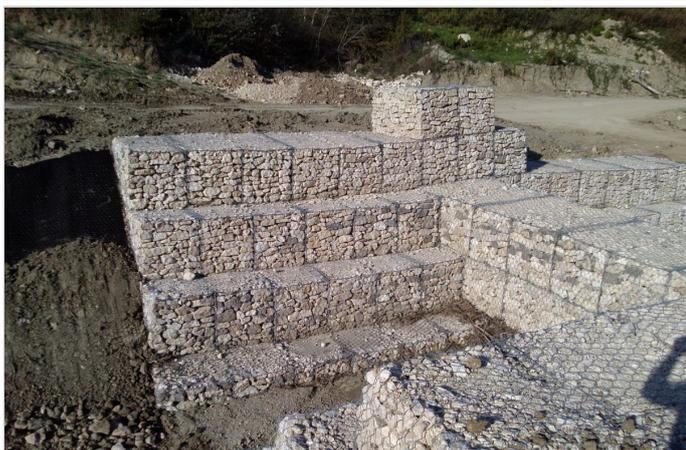
Particolare briglia e rivestimento con Macmat R

Per la protezione dall'erosione delle sponde è stato anche impiegata della geostuoia rinforzata con rete metallica a doppia torsione Macmat R.

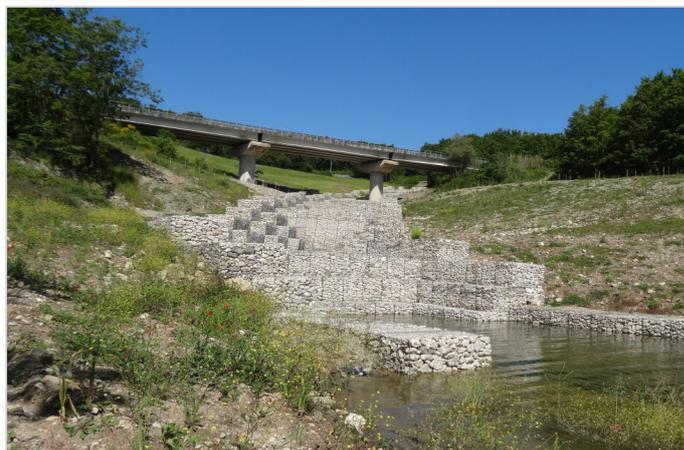
Briglie e protezione delle sponde in gabbioni

Per evitare il degenerare di questi fenomeni sono state progettate e realizzate dalla Provincia di Benevento (ente gestore dell'invaso) una serie di opere di difesa trasversale (briglie) e di protezione spondale sui valloni affluenti nell'invaso. In questo modo è stata diminuita la pendenza media degli alvei riducendo la velocità della corrente e la conseguente erosione.

Tutte le opere sono state realizzate con gabbioni e materassi reno realizzati in rete metallica a doppia torsione con filo di acciaio protetto con lega Zn-Al%.

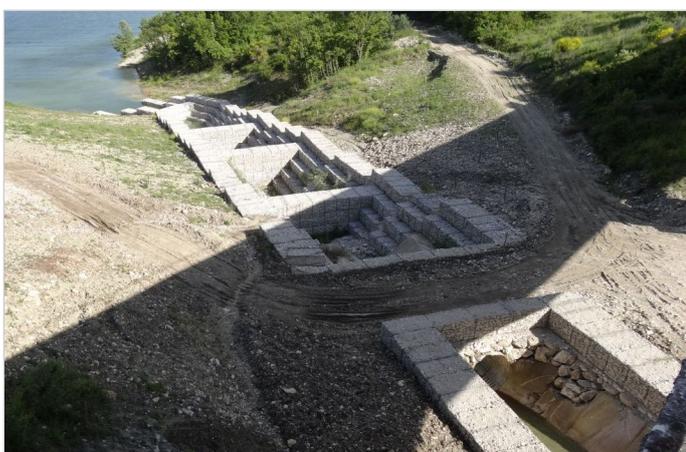
Vista dall'alto delle briglie

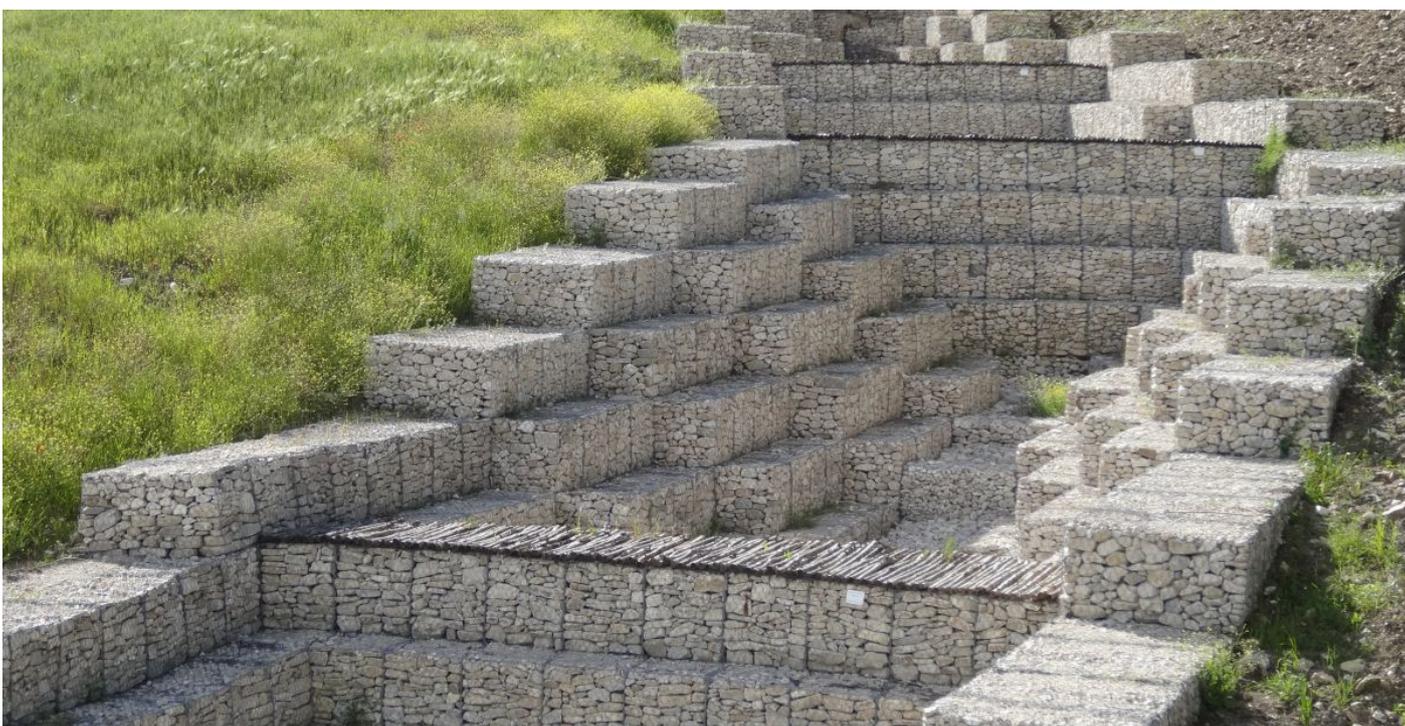
Briglie e protezione del fondo e delle sponde in gabbioni
