MESSA IN SICUREZZA VERSANTE SAN BENEDETTO BELBO SAN BENEDETTO BELBO (CN), PIEMONTE, ITALIA

Consolidamenti con Drenaggi

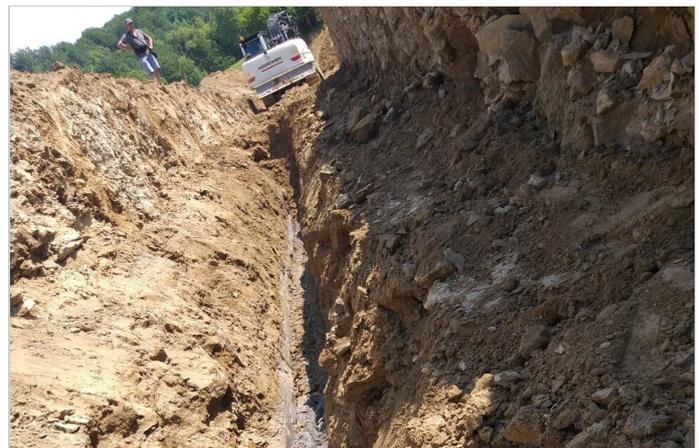
INIZIO APERTURA SCAVO

Le trincee di scavo per l'alloggiamento dei pannelli GABBIODREN sono state in gran parte realizzate a sezione obbligata con base di larghezza di circa 0,50m corrispondente alla larghezza della benna del mezzo che ha eseguito lo scavo.

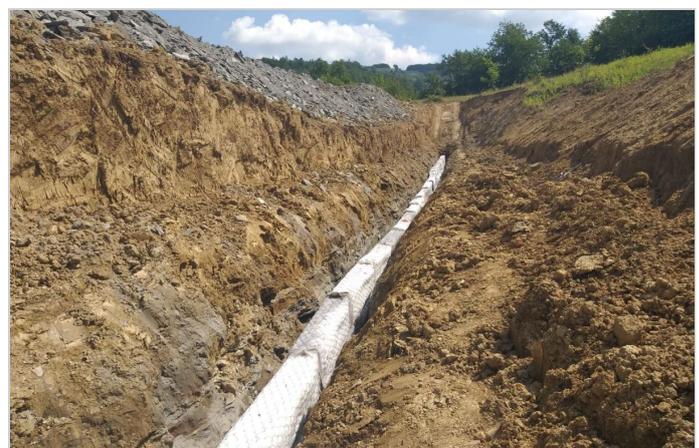
POSA LINEA DRENANTE PRINCIPALE

I lavori hanno previsto la realizzazione complessiva di 250 metri lineari di drenaggi organizzati con un asse principale.

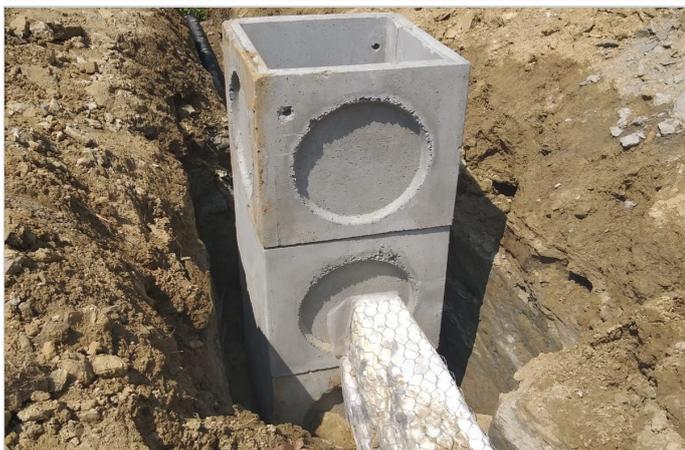
DETTAGLIO POZZETTI DI COLLEGAMENTO IN C.A.

La linea drenante scarica poi in un pozzetto di raccolta delle acque.

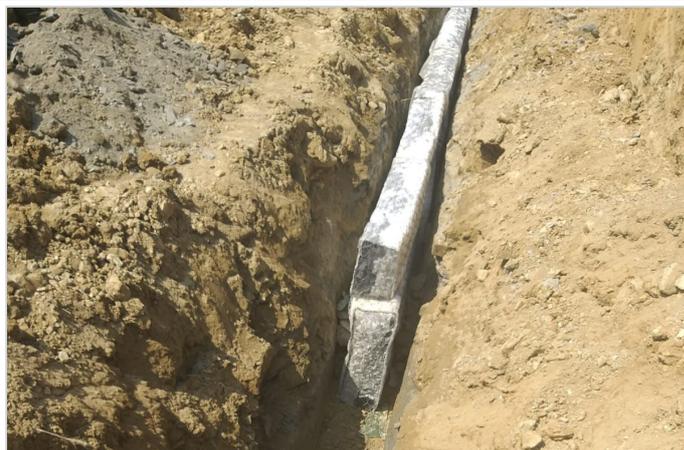
POSA SECONDO LIVELLO TRINCEA DRENANTE

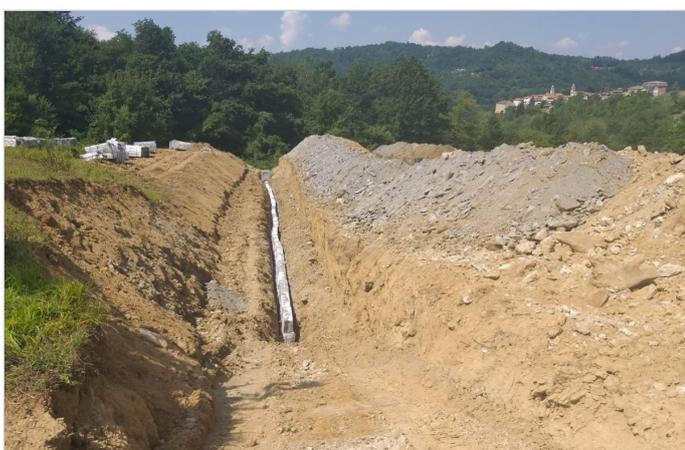
ULTIMAZIONE LINEA DRENANTE PRINCIPALE

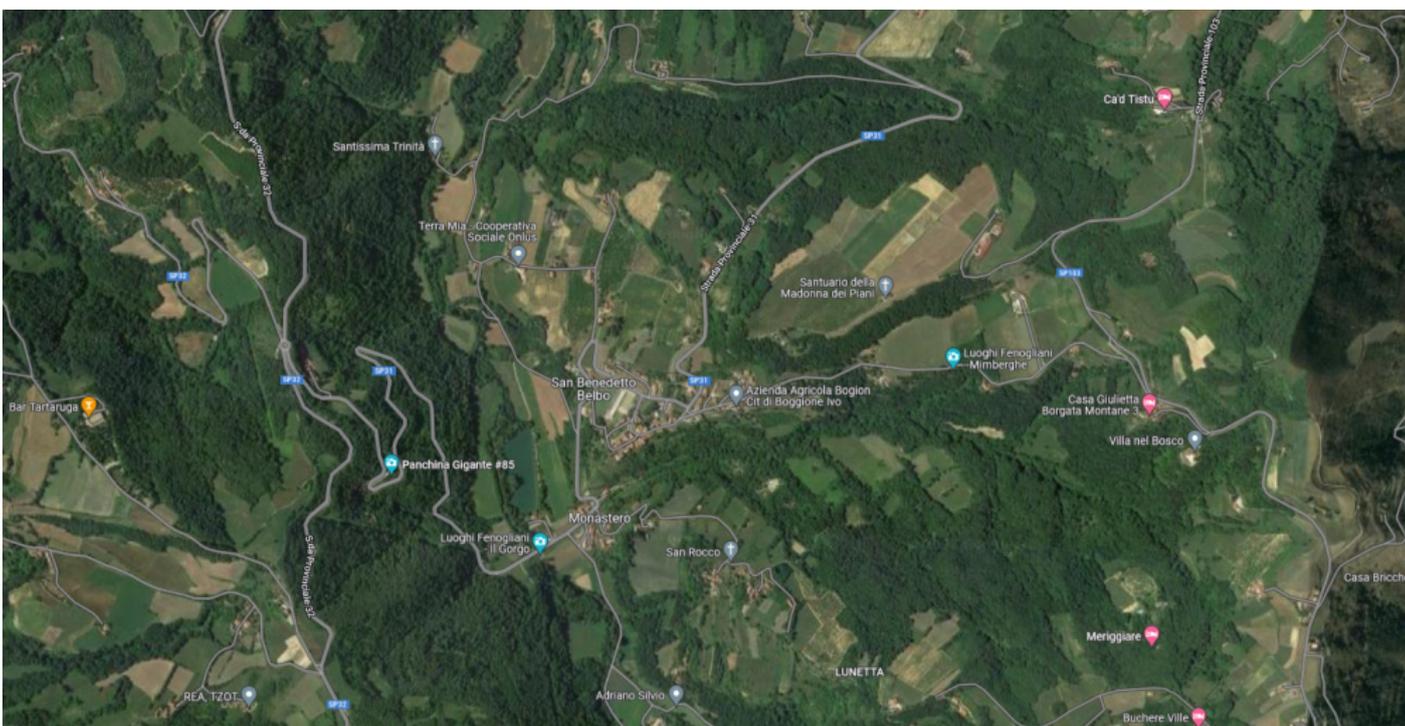
PLANIMETRIA INTERVENTO
