**PROTECCIÓN TALUD SANTA ELENA
ANTIGUO CUSCATLAN, EL SALVADOR, EL SALVADOR**

Estabilizaciones y Protecciones Superficiales de Taludes

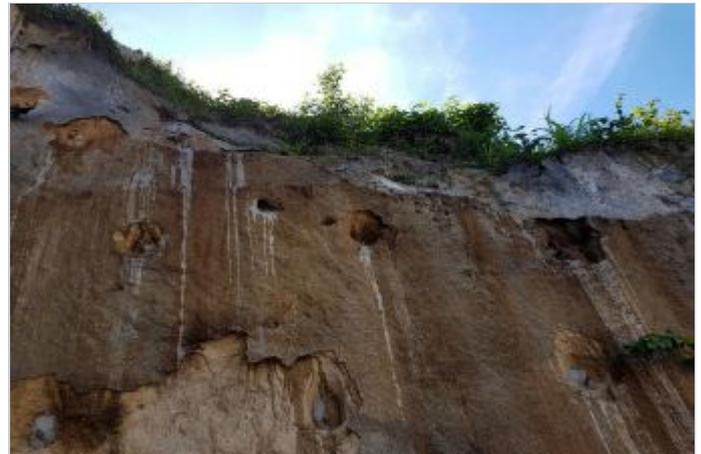
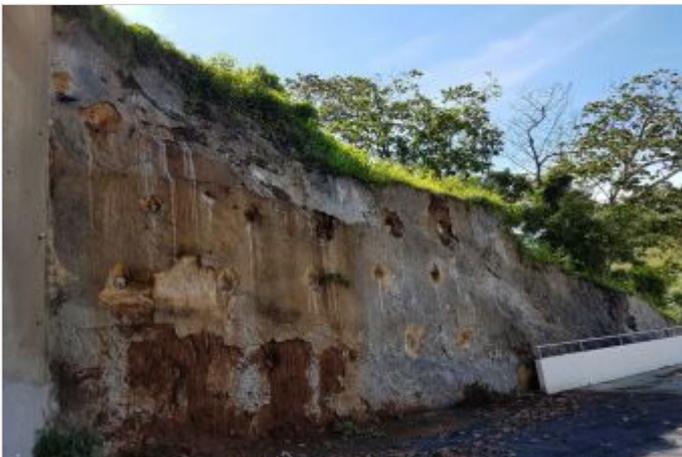
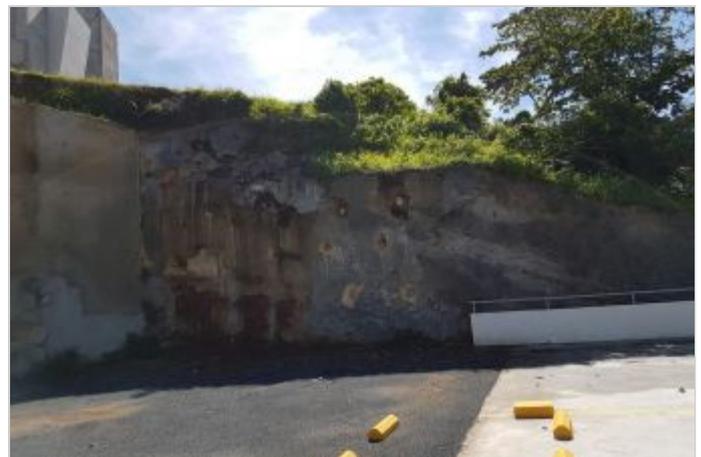
El problema ocurrió debido a la acción de las lluvias en la región que generan una gran erosión y ponía en riesgo la circulación de la vía. Fue ententado proteger la erosión con concreto pero esto no fue suficiente debido a la poca resistencia del concreto que se le aplico.

Antes de la Obra

Se ha brindado un revestimiento con malla con geomanta para controlar la erosión que el talud pueda presentar y a su vez ha sido utilizado anclajes tanto primarios como secundarios y excavación en cada anclaje de 50cm para la colocación de varilla de 3/8" que sirviran para la sujección.

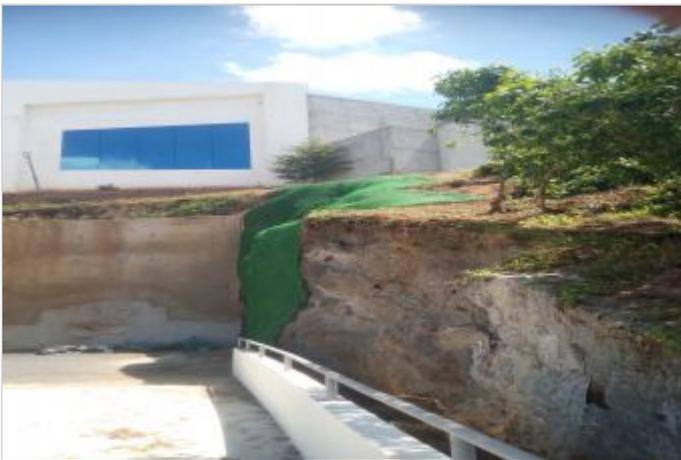
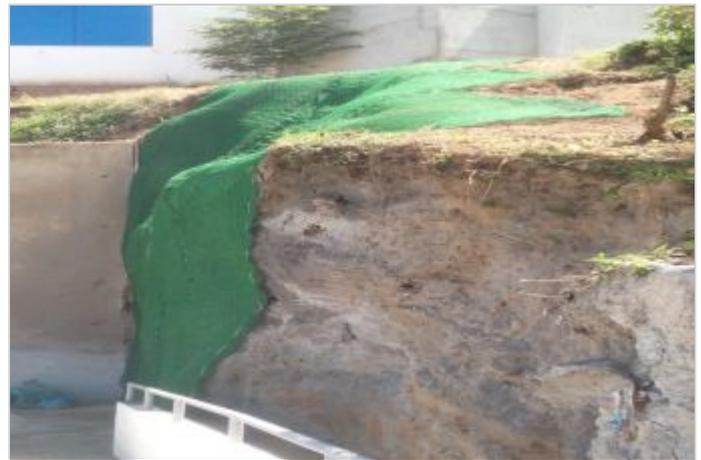
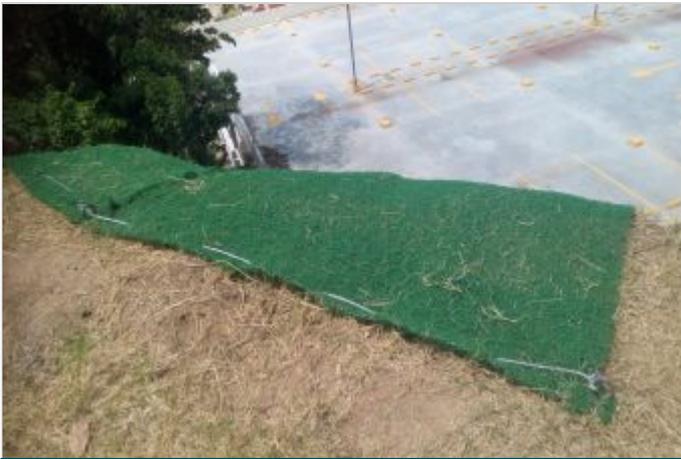
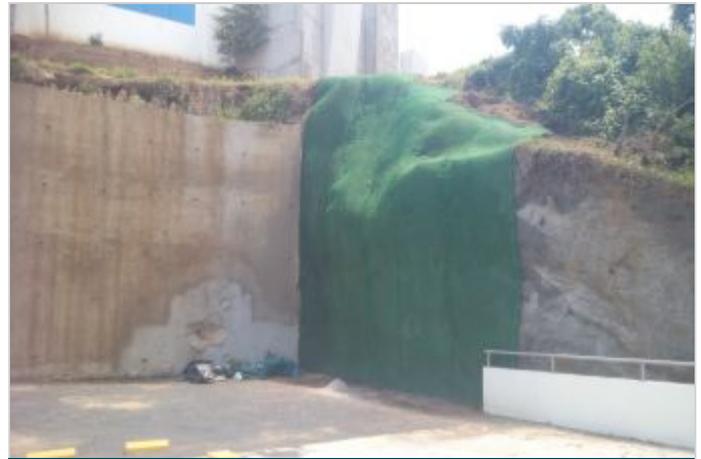
Obra Concluída

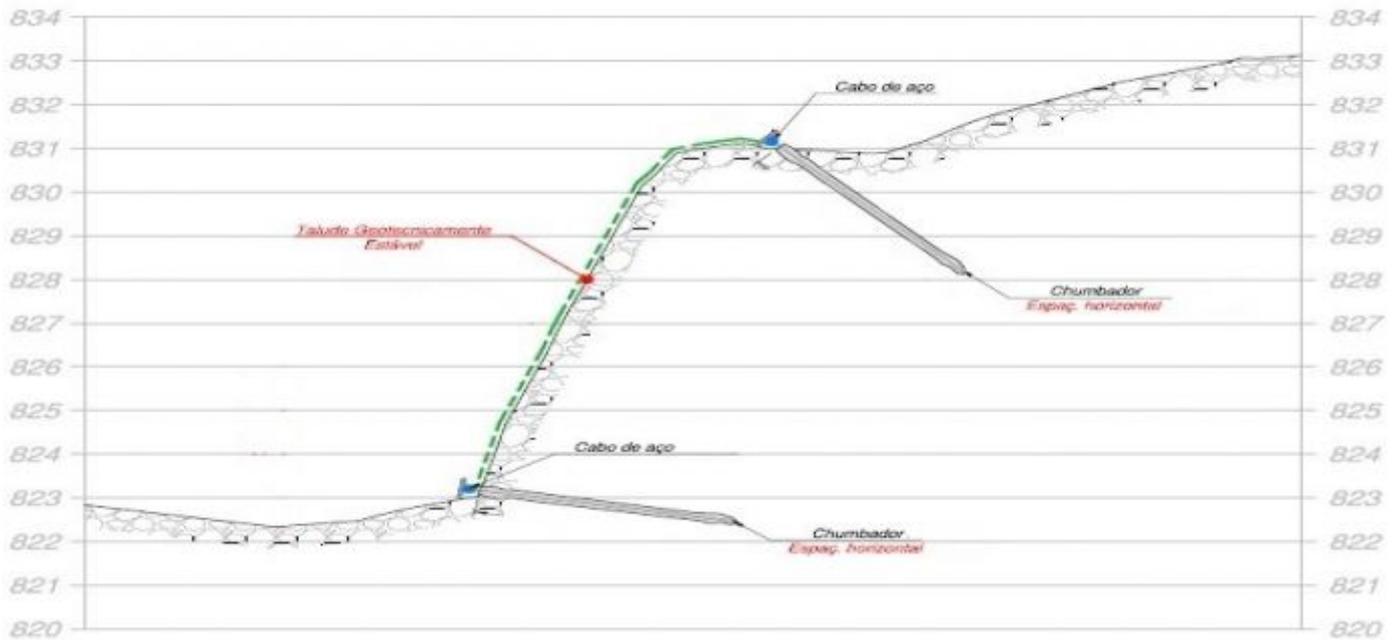
Seção Esquemática Escala: 1:100

Representación esquemática
