## CANALIZACION CERRO EL BERRINCHE TEGUCIGALPA , FRANCISCO MORAZAN , HONDURAS

### Canalización Rectangular y Trapezoidal

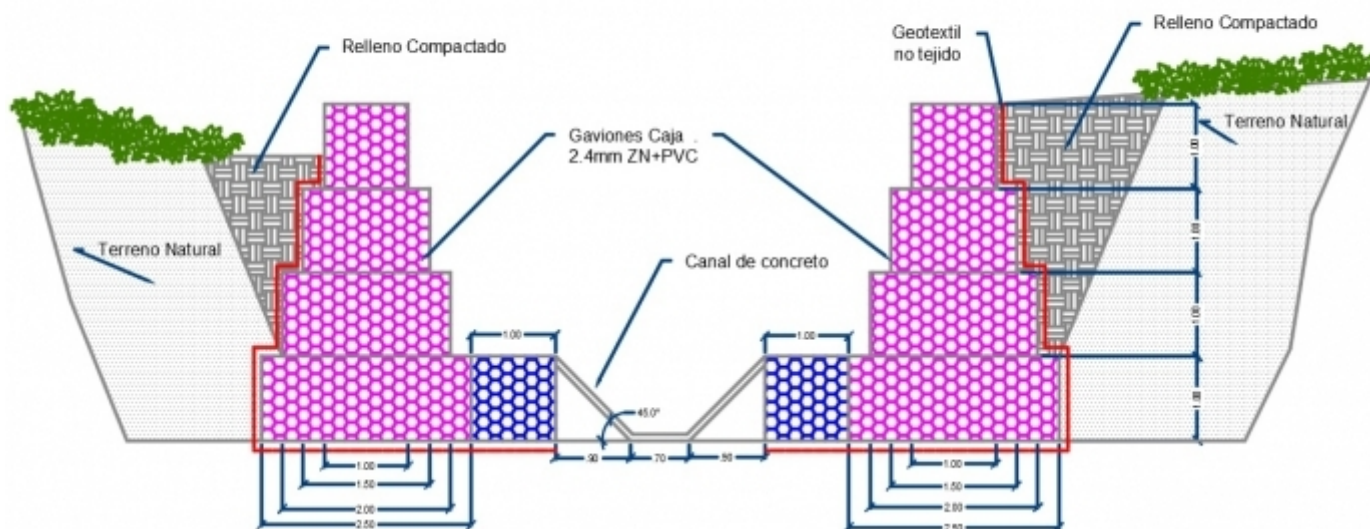
Representación esquemática

Después de los estudios realizados se determinó estabilizar el suelo mediante la canalización de aguas subterráneas, canalización de aguas de lluvia y control de sedimentos e inundaciones con estructuras de gaviones.
