**SUELO GRAPADO CLÍNICA SÃO GONÇALO
NITERÓI, RIO DE JANEIRO, BRASIL**

Suelo Clavado

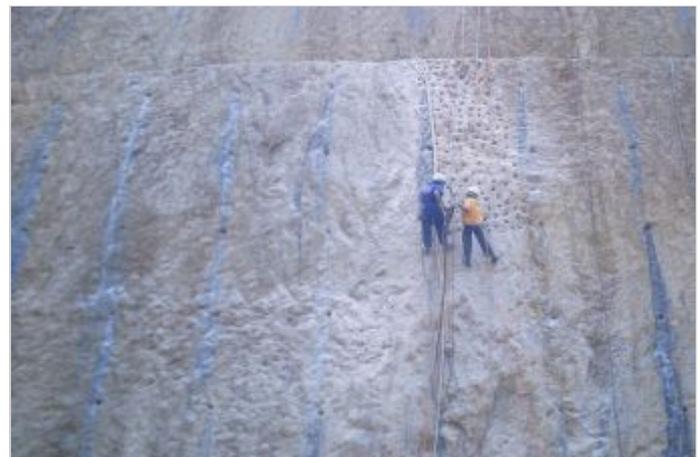
Antes de la Obra

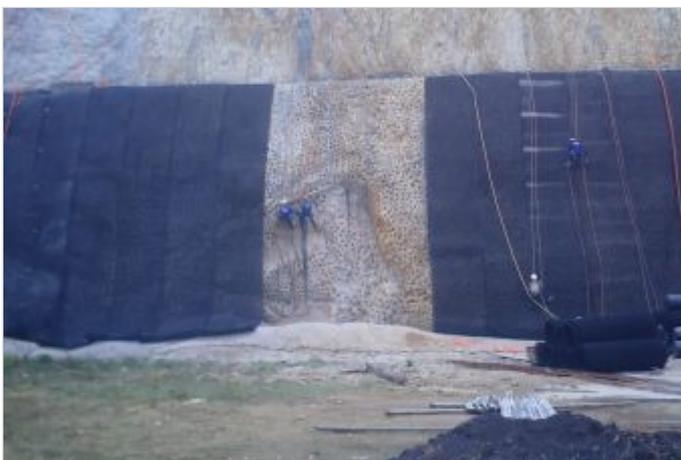
Durante la Obra

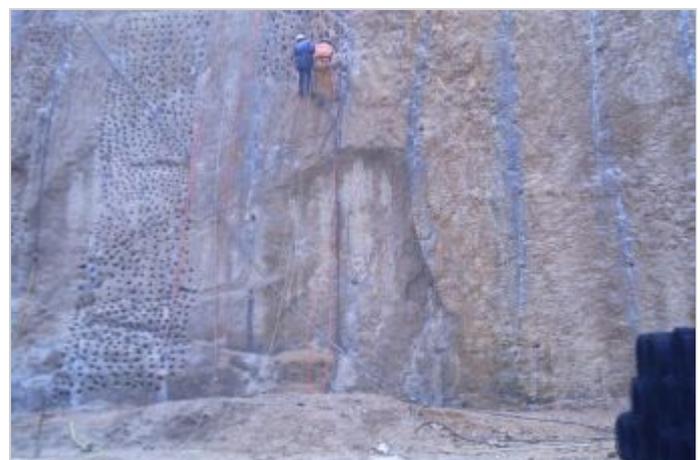
Durante la Obra

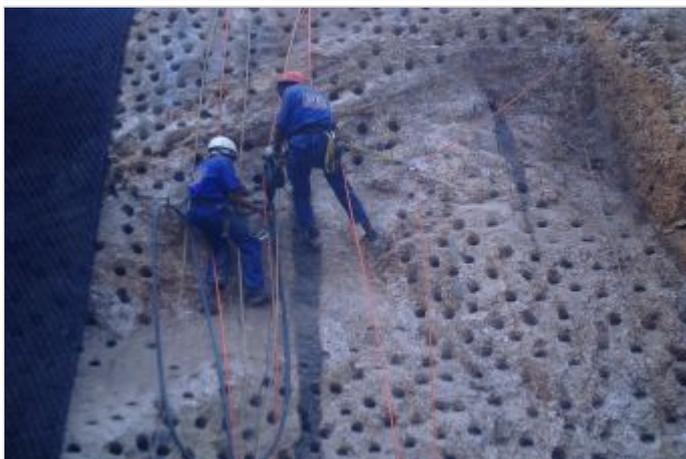
Durante la Obra

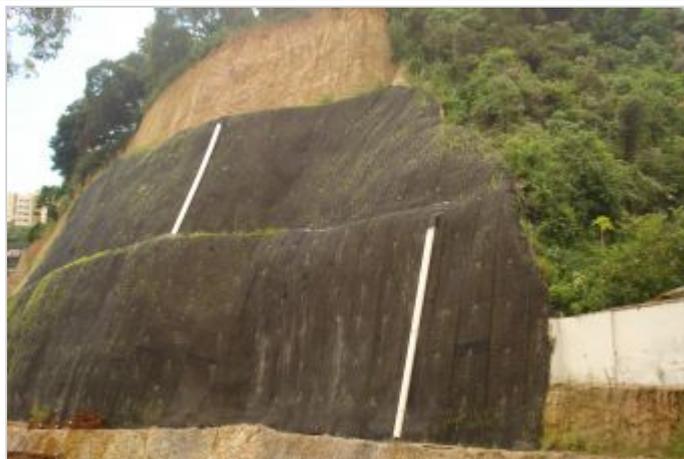
Obra Concluída

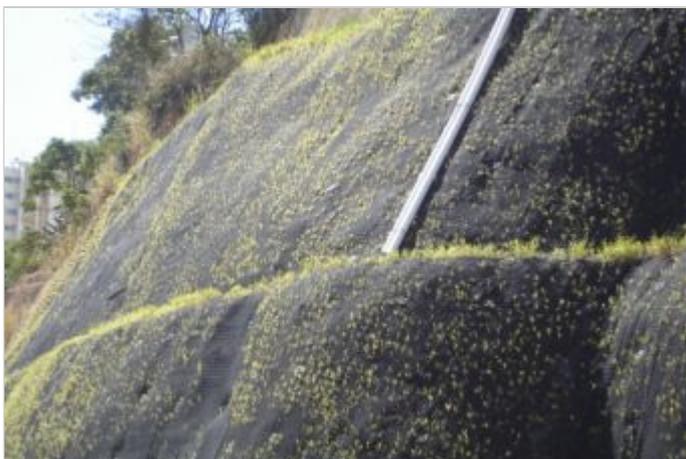
Obra Concluída

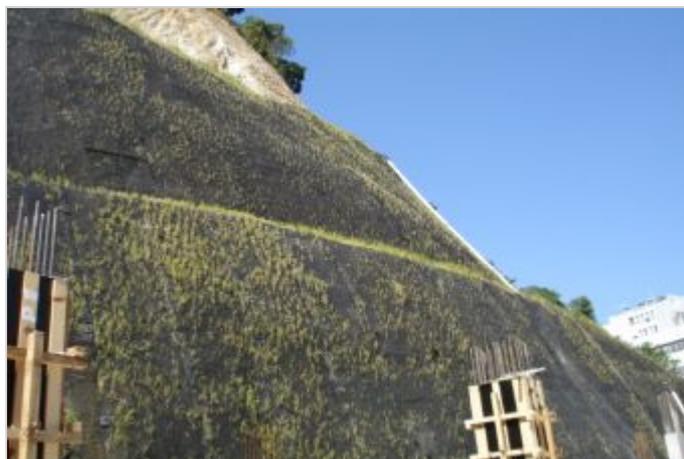
Obra Concluída

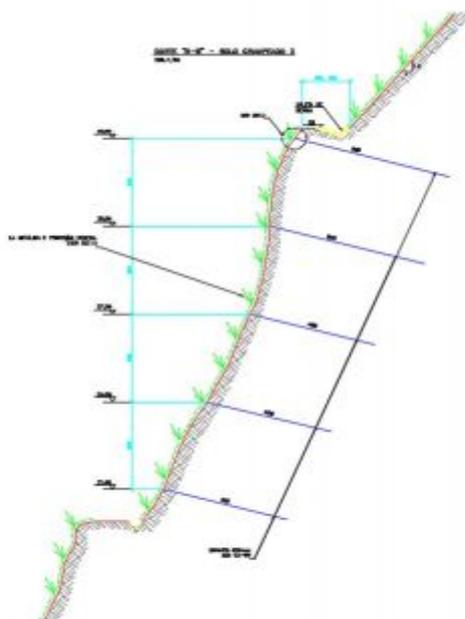
Representación esquemática

Después del corte del talud, fue necesaria la aplicación de una solución que fuera capaz de proteger la superficie de los procesos erosivos, estabilizar la superficie externa del talud, y proporcionar un ambiente agradable, ambiental y arquitectónicamente adecuado, siendo en este caso preferible aplicación de vegetación sobre toda la superficie. La solución adoptada fue la estabilización del talud con un suelo grapado con revestimiento flexible, con pernos para la estabilización global de la ladera y revestimiento de la cara.
