MURO GAVIÓN DUCTOS SAN AGUSTÍN XICOTEPEC DE JUÁREZ, PUEBLA, MÉXICO

Revetment Protection

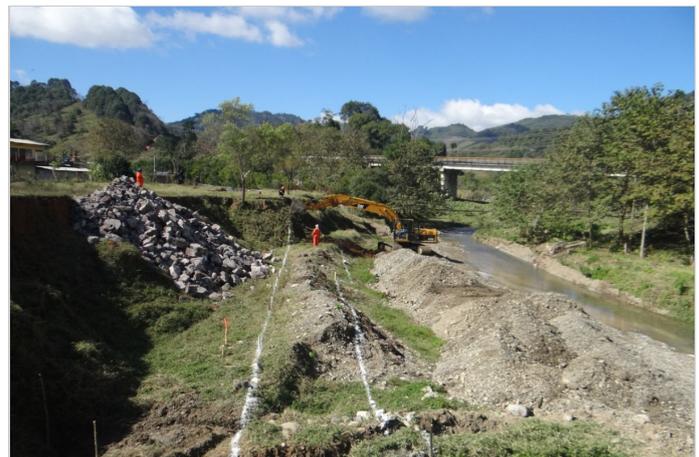
Antes de la Obra

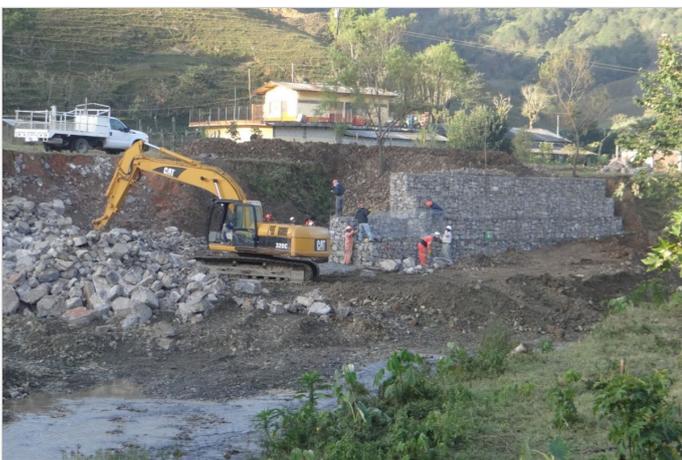
Durante la Obra

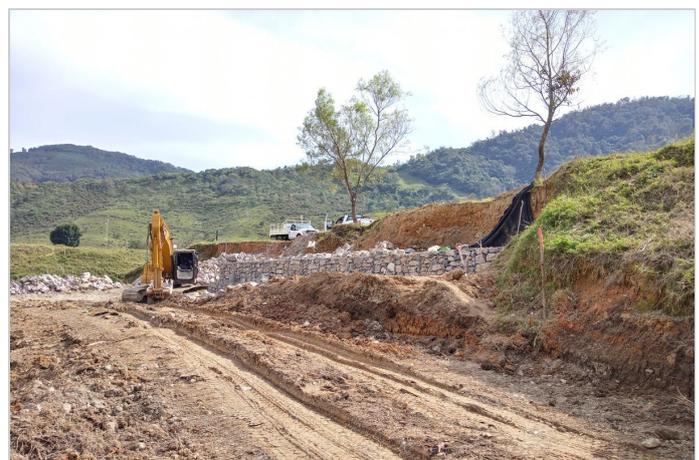
Durante la Obra

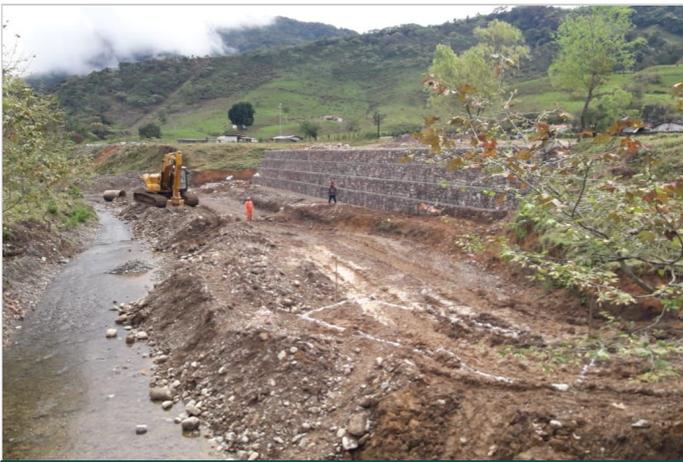
Durante la Obra

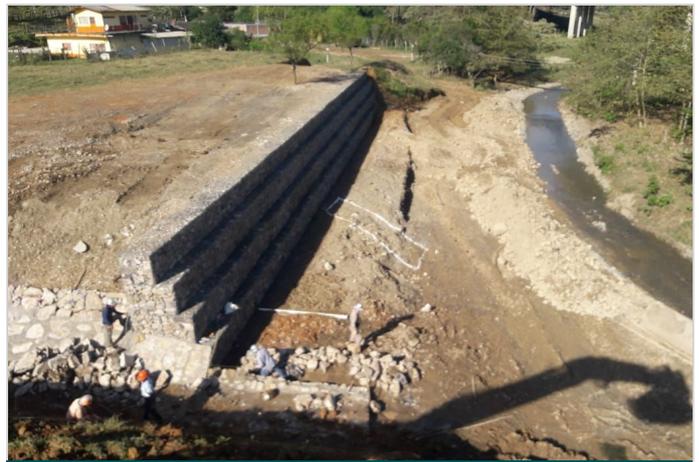
Obra Concluída

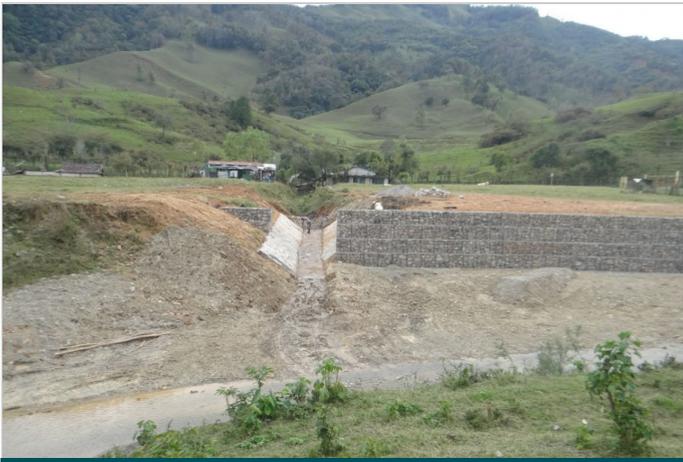
Obra Concluída

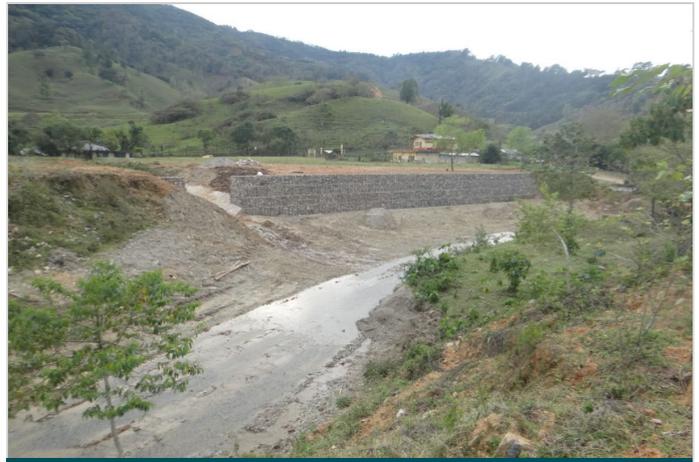
Obra Concluída

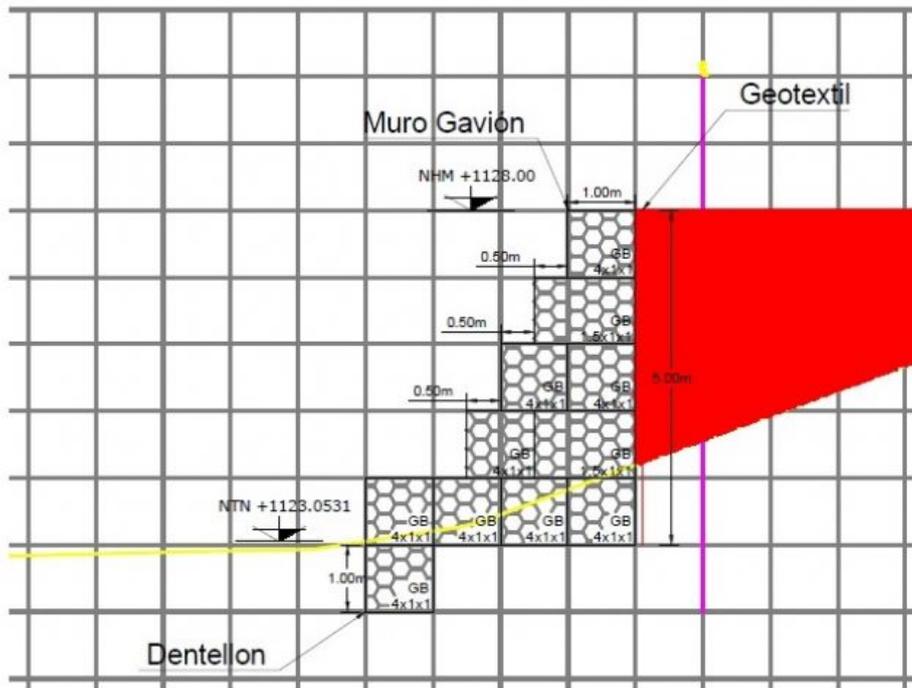
Representación esquemática

La solución deberá de ser resistente a los esfuerzos tangenciales transmitidos por el paso del agua, mismos que el suelo no puede soportar; La construcción de un muro gavión como protección marginal fue la solución más adecuada, con la que se recuperaría el derecho de vía perteneciente al eje del ducto garantizando la permanencia a lo largo del tramo a proteger. Adicionalmente, se le diseñó un dentellón para evitar la socavación al pie del muro y se colocó un muro robusto en la zona más susceptible a erosionarse, optimizando el resto del muro.
