PROTECCIÓN MARGINAL CALLE RAFAEL MORENO VALLE XALAPA, VERACRUZ, MÉXICO

Protecciones y/o Contenciones de Márgenes

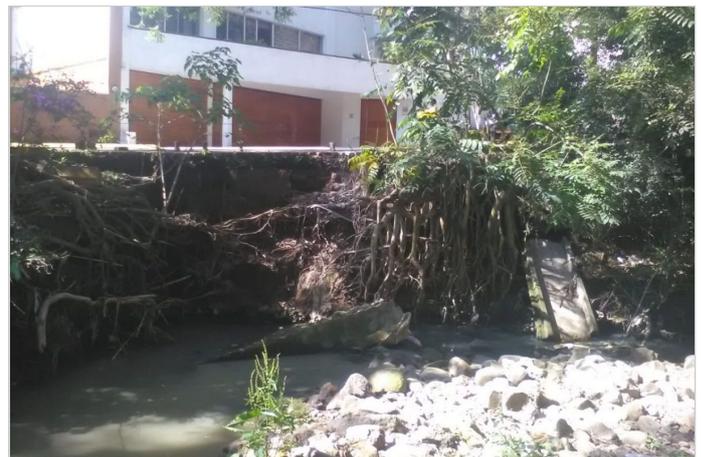
La calle que mantiene comunicada a la colonia Rubí Ánimas presentó graves afectaciones en el hombro que colinda con un arroyo de aguas negras. El flujo paralelo al camino forma un meandro que erosionó al terraplén, provocando un socavón durante una crecida extraordinaria.

Antes de la Obra

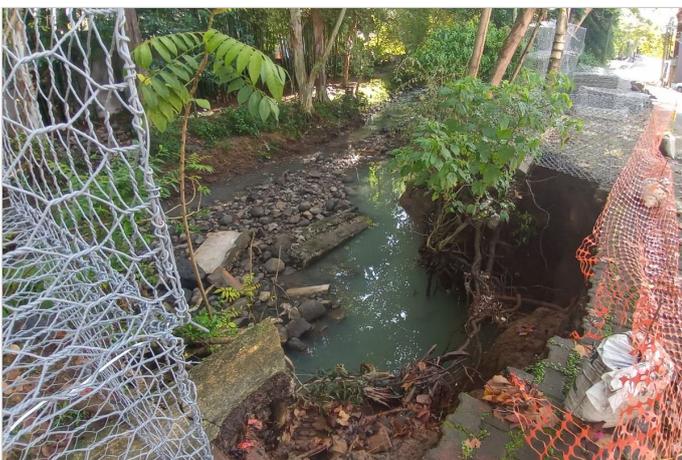
Durante la Obra

El departamento técnico desarrolló una propuesta de solución para la dependencia estatal SIOP-VERACRUZ. En ella se consideró el uso de gaviones y colchones con recubrimiento POLIMAC, como respuesta a la agresividad química de las aguas residuales.

El proyecto constó de un muro de contención y platea anti-socavación para controlar el nuevo relleno estructural, reconstruir la calle afectada y protegerla de potenciales daños a futuro.

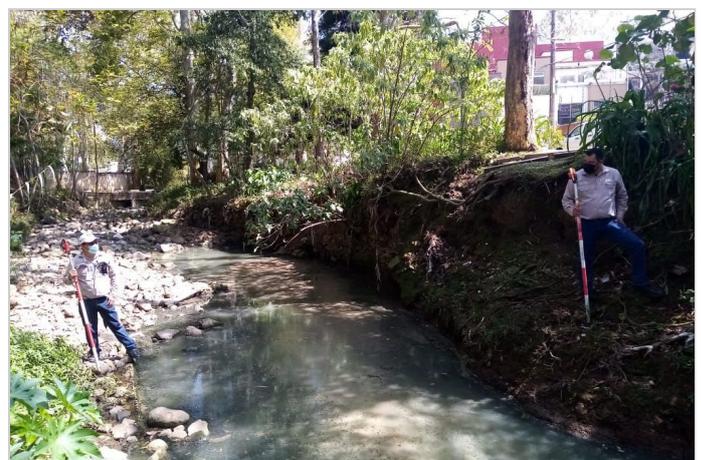
Antes de la Obra

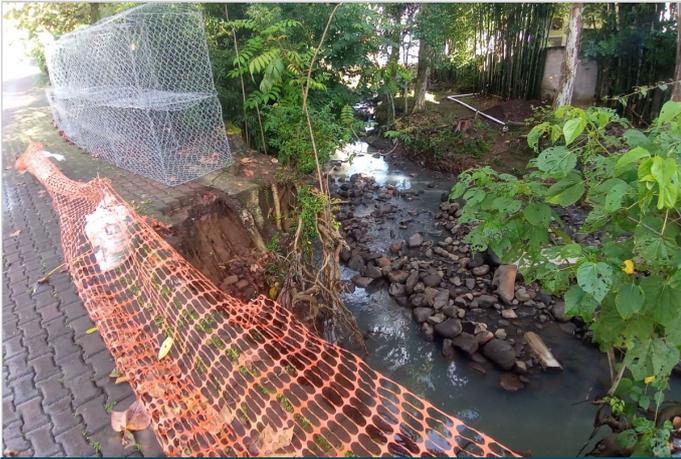
Durante la Obra

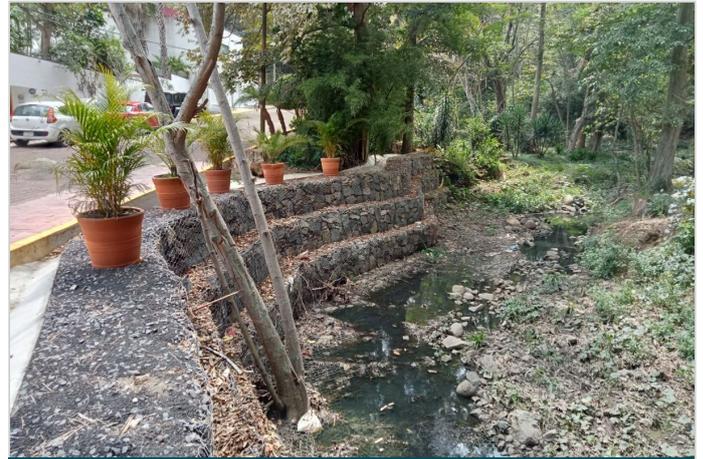
Obra Concluída

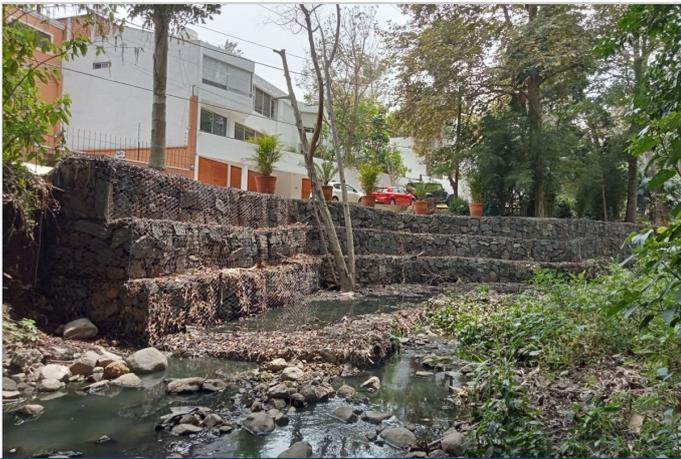
Obra Concluída

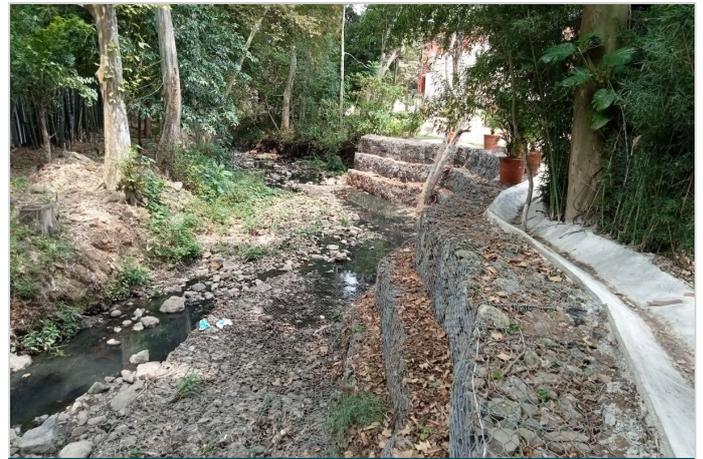
Obra Concluída

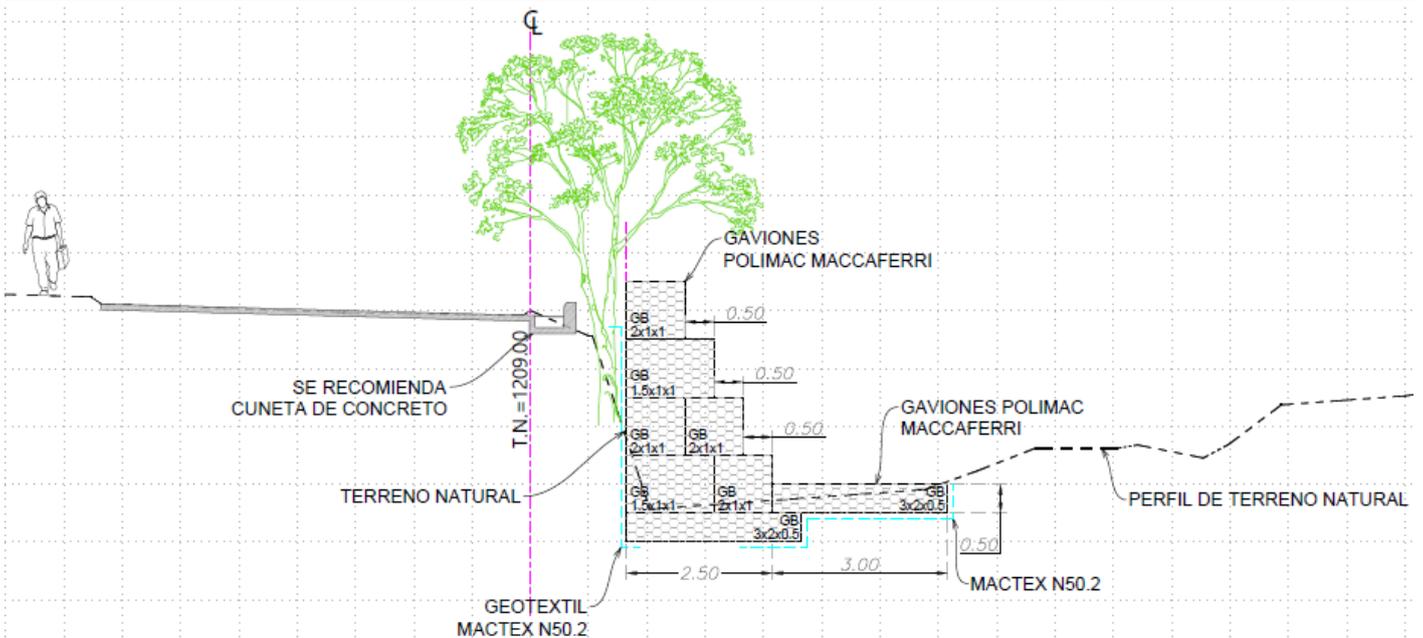
Representación esquemática
