**OBRAS PATIO VICTORIA**  
**CERRO DE SAN PEDRO, S.L.P., MÉXICO****Impermeabilización y Drenaje****Problema:**

**Nombre del cliente:** MINERA SAN XAVIER SA DE CV**Proyecto / Consultoría:** KIPCON INGENIEROS CIVILES SA DE CV**Constructora:** MINERA SAN XAVIER SA DE CV**Productos usados (Qtd)**

**Fecha de la obra:** 07/2021 - 09/2021**Solución:**

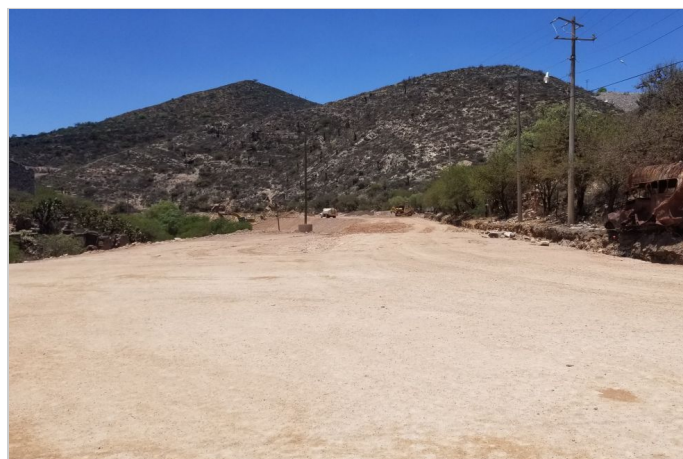
En la zona del terrero Patio Victoria existían pasivos mineros generados en años anteriores, estos materiales expuestos a la intemperie y sin control ambiental pueden reaccionar químicamente y ocasionar problemas de salud, afectar la vida silvestre y ocasionar la contaminación de aguas ya que este suelo posee altos contenidos de metales

Antes de la Obra

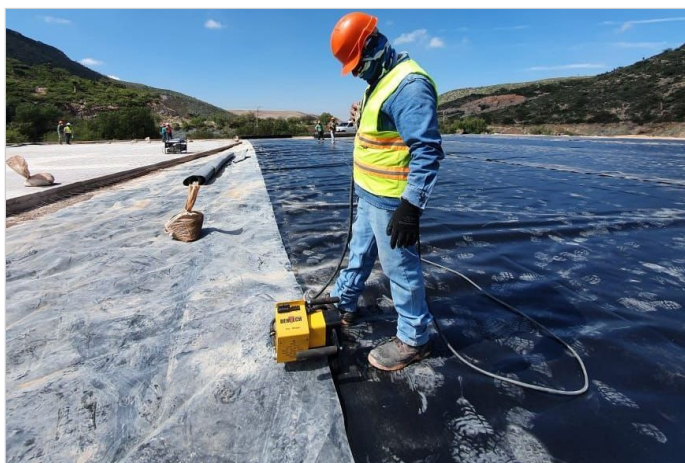
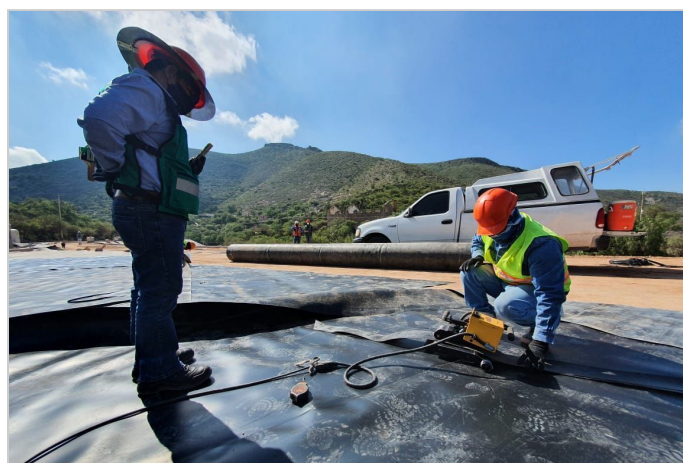
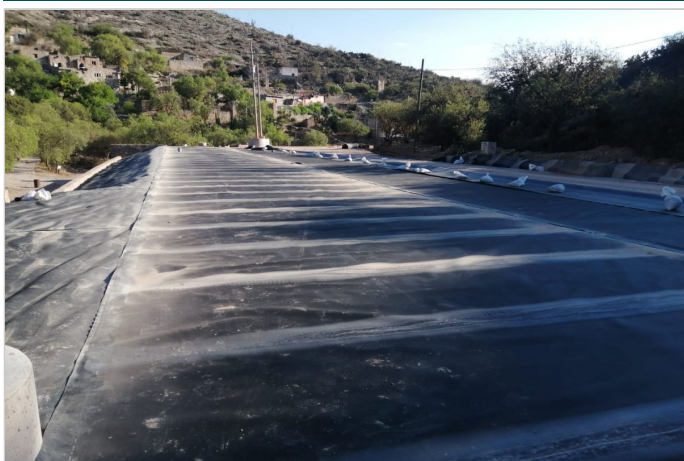
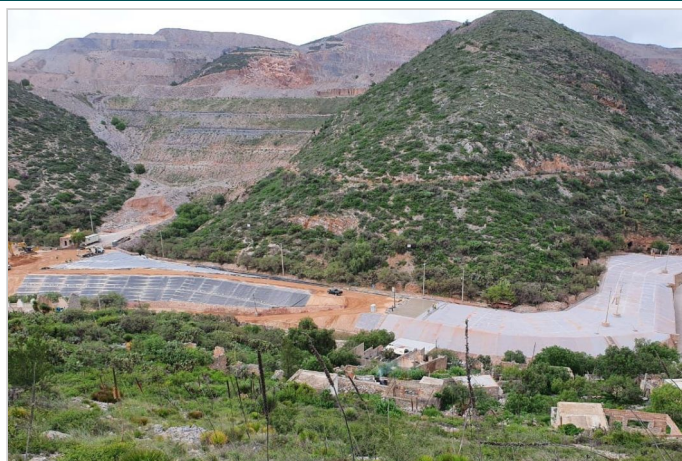
Durante la Obra

Como parte del proyecto de remediación de pasivos mineros históricos, minera San Xavier en coordinación con dependencias del gobierno y la UASLP han diseñado un área que evite la dispersión de agentes nocivos y evite su contacto con el agua. Además del arrastre de suelo, se implementó una cubierta donde la geomembrana Macline SDH 100 formó parte medular del proyecto. Para este terraplén se encontró la oportunidad de acondicionarlo como estacionamiento para visitantes y turistas que concurren al Pueblo Mágico De Cerro De San Pedro.

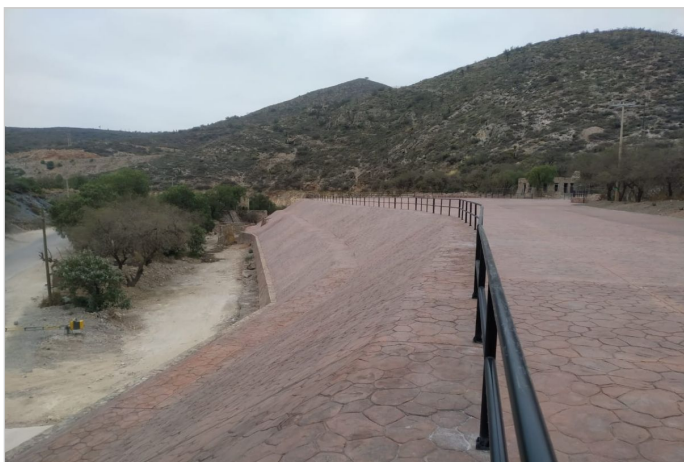
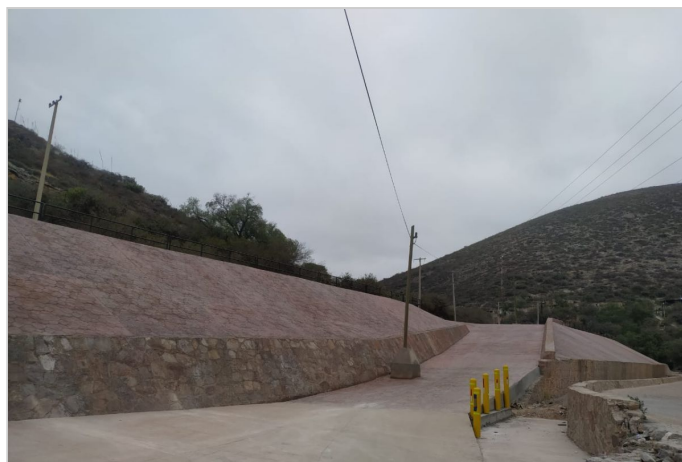
Obra Concluída
