**BARREIRA DINÂMICA POZA MARGOT YANACOCHA  
YANACOCHA, CAJAMARCA, PERU**

## Barreiras Dinâmicas

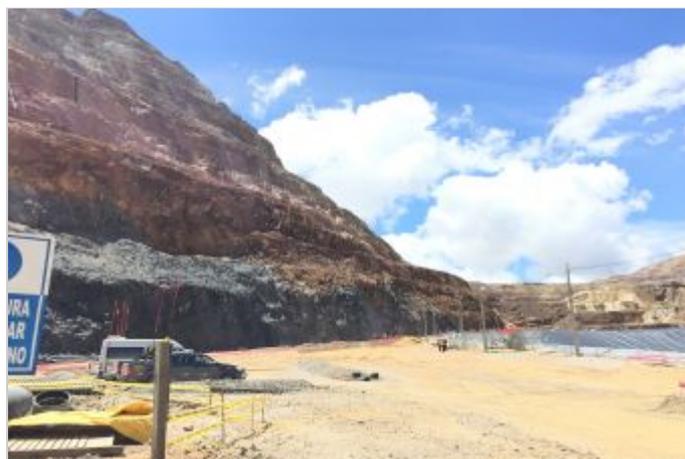
Antes da Obra

La Poza Margot está localizada a apenas 20m de distância do pé da encosta rochosa meteorizada, que tem mais de 400m de altitude de um declive quase vertical. Desta encosta, blocos de rocha se desprendem e podem afetar o funcionamento efetivo da lagoa, perfurando a geomembrana impermeabilizante e deteriorando assim sua proteção.

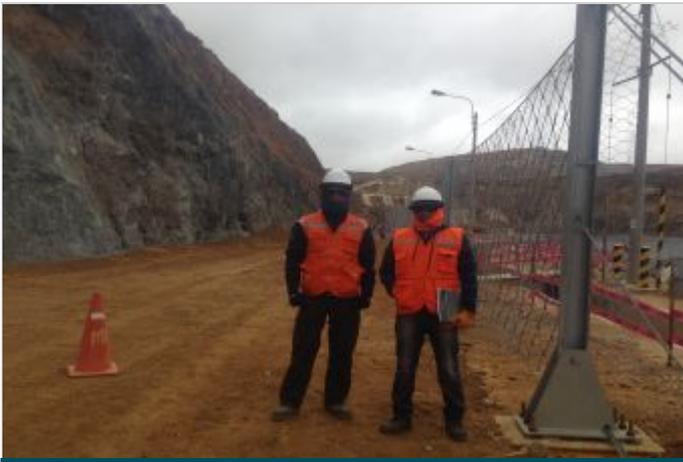
Obra Concluída

Foi realizada a construção e instalação de uma Barreira Dinâmica contra a queda de rochas. A barreira instalada foi a RMC050 / A ICAT 2 PLUS de 3m de altitude e 140m de comprimento (dividida em duas seções de 70m).

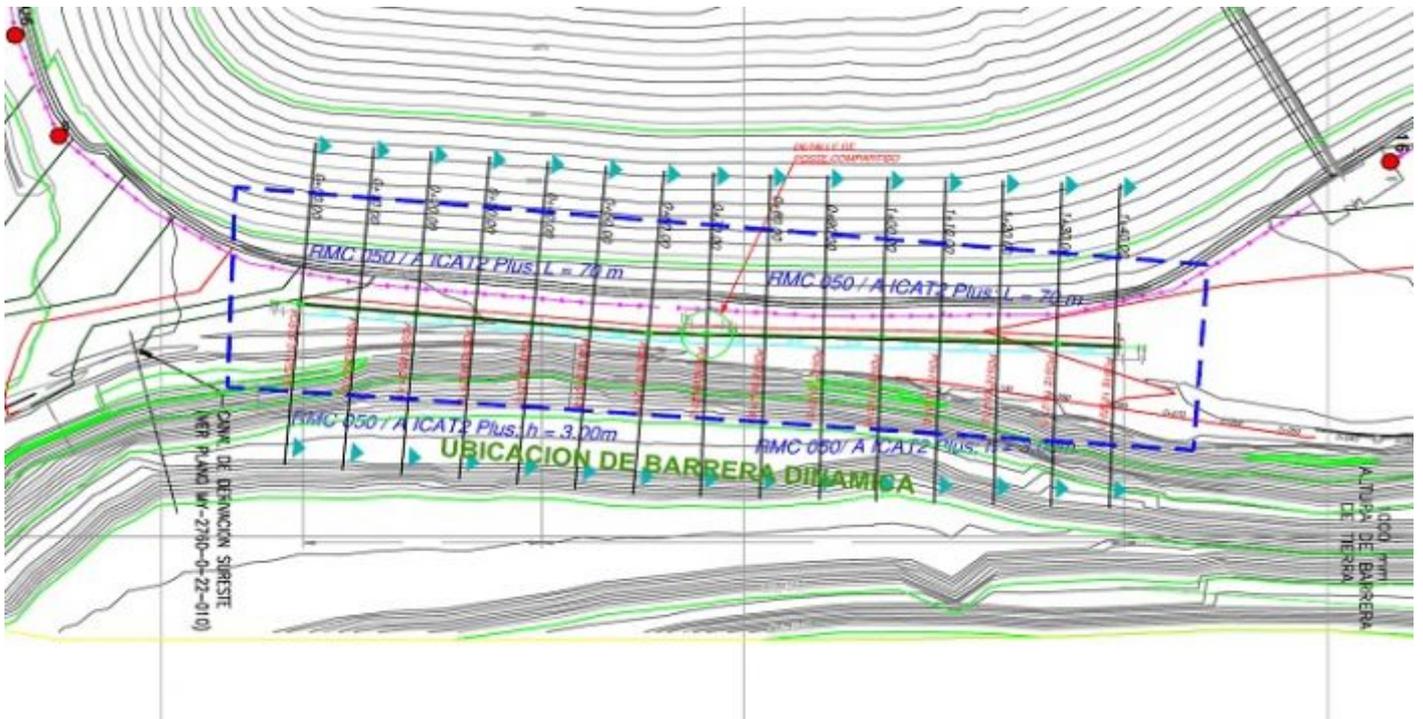
Representação Esquemática
